Olycka med ett flygplan av modellen Antonov AN-2

Statens haverikommission har utrett en olycka vid
Vårgårda, Västra Götalands län, den 8 juli 2023

19 juni 2024

Slutrapport SHK 2024:10

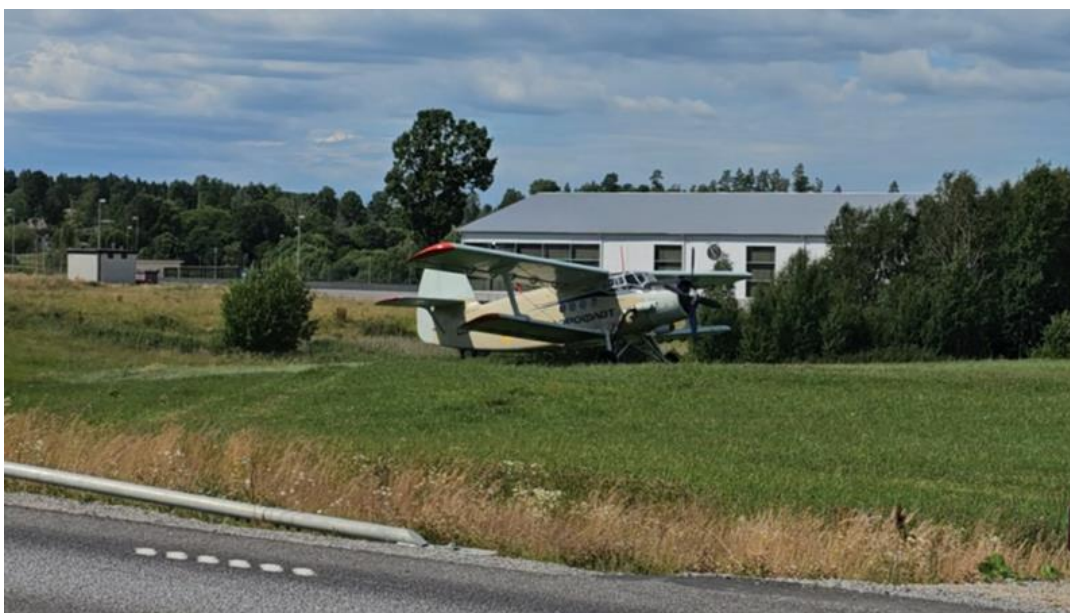
Figur 1. Flygplanet vid platsen för starten. Foto: Privat.

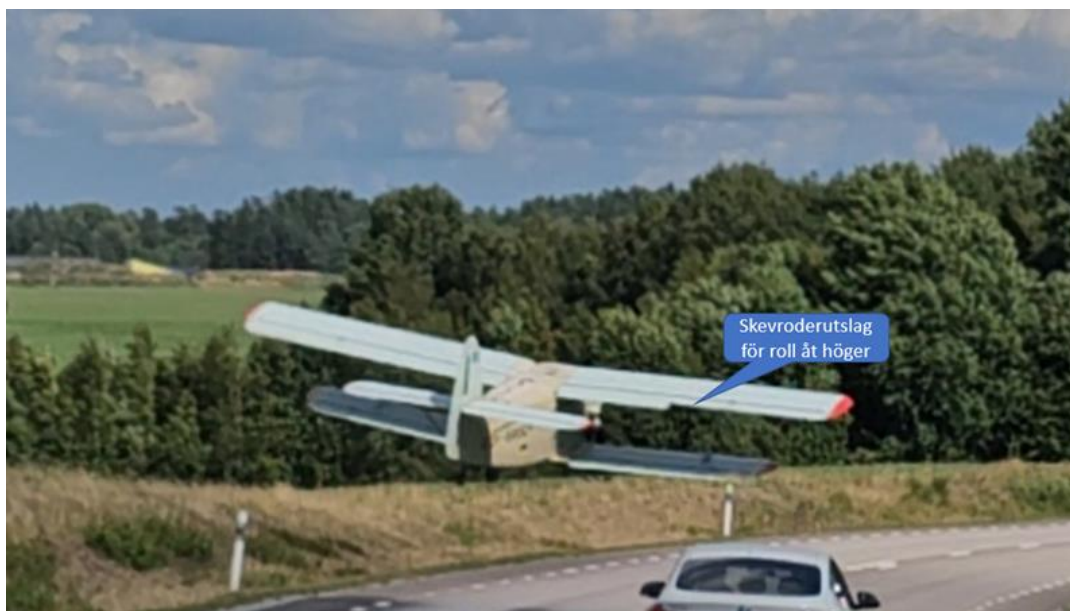
Filmerna visar hur flygplanet taxar mot platsen för starten och att biltrafik passerar på den länsväg som ligger i direkt anslutning till fältet. Flygplanet inleder starten på fältet i östlig riktning. Av vindens verkan på träd, grenar, gräs och flaggvimplar går det att se att vinden är västlig, dvs. medvind i flygplanets startriktning. I samband med lättningen rollar flygplanet åt höger och det kan ses ett uppåtriktat utslag på höger skevroder, (se figur 2).

Figur 2. Roll åt höger i samband med lättningen. Markering infogad av SHK. Foto: Privat.

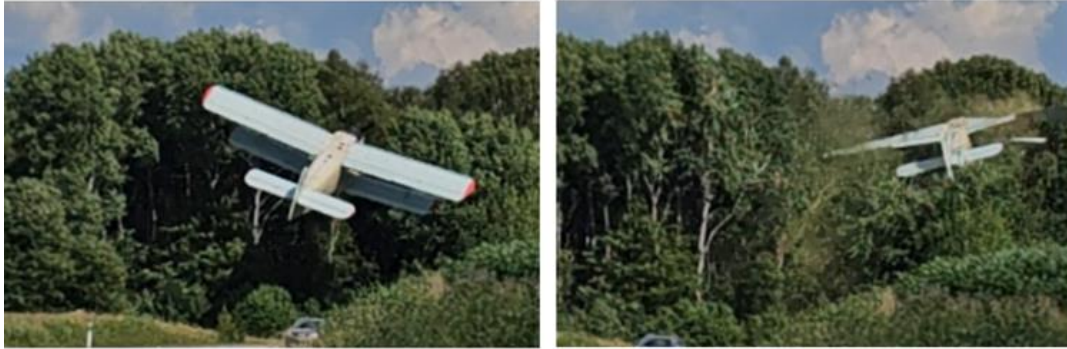
Flygplanets rollvinkel åt höger och tippvinkel uppåt ökar successivt och det kan observeras att sidodret har ett utslag åt höger. Flygplanet kolliderar med träden, vrider sig åt vänster och faller ned mellan dessa, (se figur 3).

Figur 3. Vänster bild visar flygplanet ögonblicket före kollisionen med träden. Höger bild visar kollisionen med träden. Foto: Privat.

Videofilmerna av händelsen visar att flygplanet hade en betydande roll- och tippvinkel i ögonblicket före kollisionen, (se figur 3).

Av utredningsmaterialet kan det uppskattas att flygplanets anfallsvinkel strax före kollisionen med träden var hög. Det innebar att det inducerade luftmotståndet var högt och att maximal motoreffekt sannolikt inte längre räckte till för att stiga.

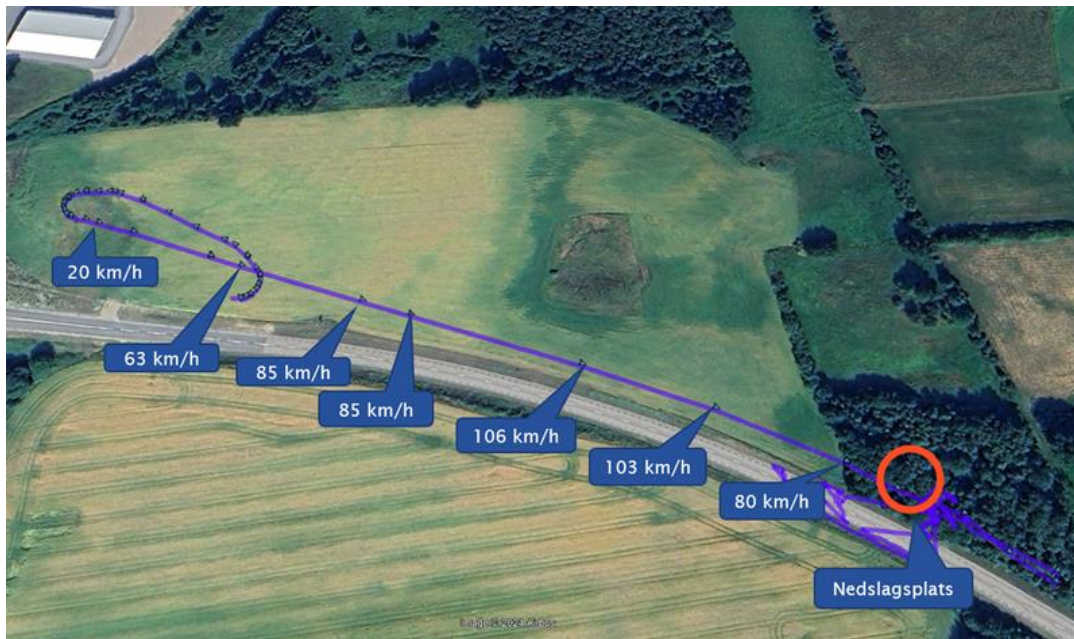
Registrerade data visar flygningens spår och hastighet över marken (ground speed). Data visar att startriktningen var 110 grader. Högsta registrerade hastighet var 106 km/tim och uppnåddes omkring positionen vid vilken flygplanet enligt filmerna lättade. Därefter sjönk hastigheten fram till positionen där kollisionen med träden inträffade, (se figur 5).

Figur 5. Registrerade data från en av navigeringsapplikationerna med hastigheten över marken. Markeringar infogade av SHK. Bild: Google Earth.

Utläst GPS-data visar att flygplanets högsta hastighet över marken var 106 km/tim. Då medvinden uppskattats till 15 km/tim innebar det att högsta flygfarten var omkring 90 km/tim vilket motsvarar en normal lättningss fart enligt flyghandboken. Därefter sjönk hastigheten fram till kollisionen. Flyghandboken beskriver att den inledande stigningen ska ske med fartökning.

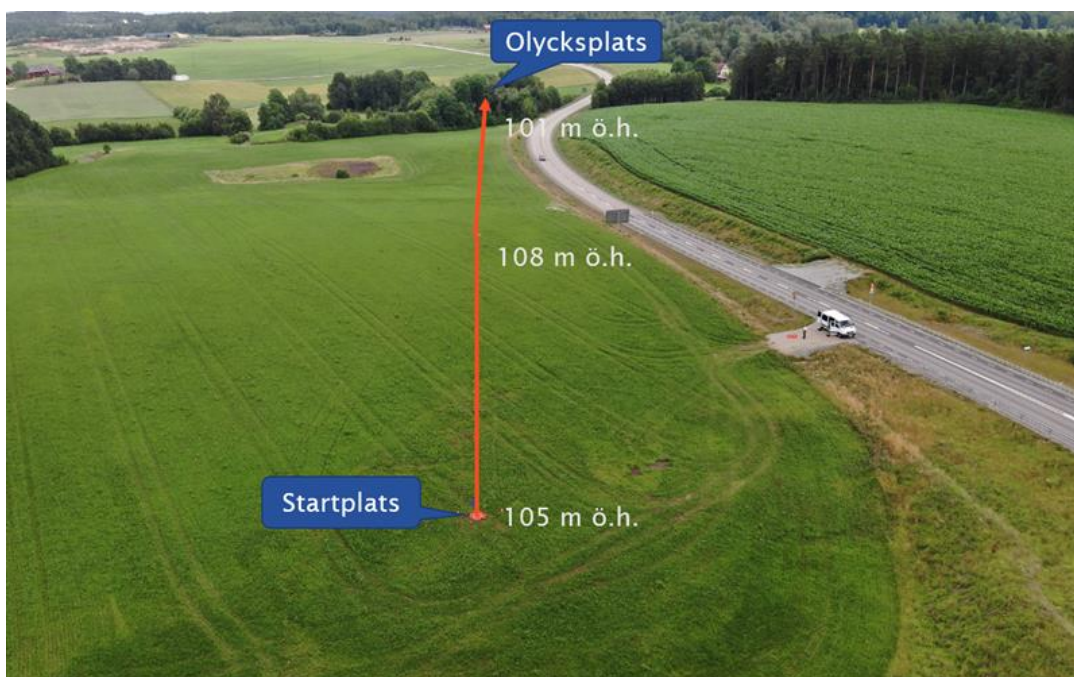
Fältet var omkring 400 meter långt. I den västra delen var marken sank och sluttade mot ett dike, vilket gjorde att hela fältets längd inte var lämpligt för en start. Marken bestod av jord och var täckt av 20–30 cm högt gräs. Fältets västra del var avgränsat av byggnader, stolpar och vägar. Den södra delen gränsade direkt mot länsväg 181. I startriktningen vid fältets östra del fanns ett skogsskifte med ca 20 meter höga träd.

Fältet lutade. Startplatsen låg 105 meter över havet. Fältets högsta punkt var 108 m och vid fältets slut var höjden 101 m. Det genomsnittliga lutningsförhållandet var $0,011=0,63$ grader medlut, (se figur 6).

Figur 6. Bilden visar start- och olycksplatsen och fältets höjder över havet. Röd pil visar startriktningen. Markeringar infogade av SHK. Foto: Polismyndigheten.

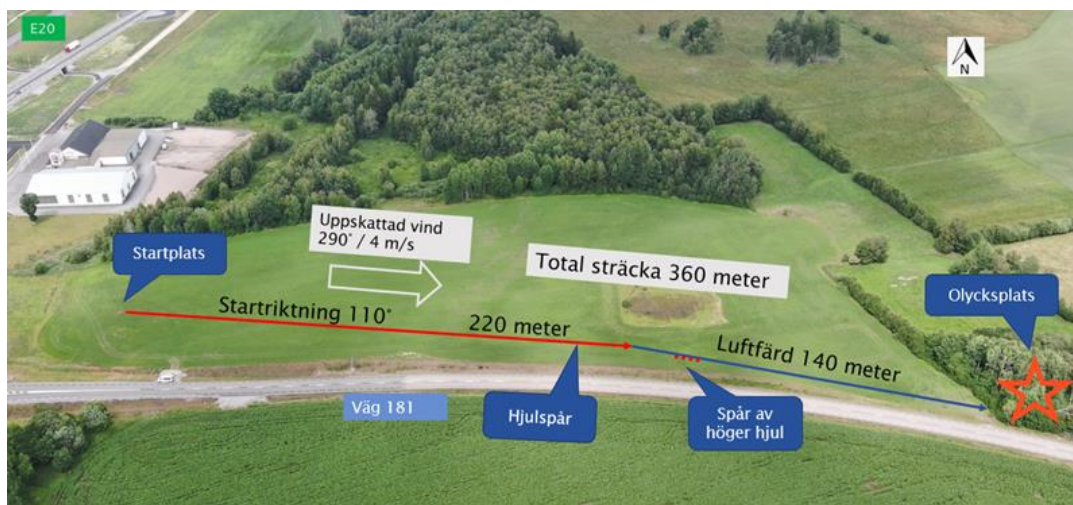
Det fanns tydliga spår i gräset av båda huvudhjulen på en sträcka av 220 meter. Efter 250 meter fanns ett kort spår som sannolikt var från höger huvudhjul. Den totala sträckan från den plats där starten inleddes fram till träden vid fältets slut var 360 meter, (se figur 7).

Figur 7. Spår i terrängen. Markeringar infogade av SHK. Foto: Polismyndigheten.

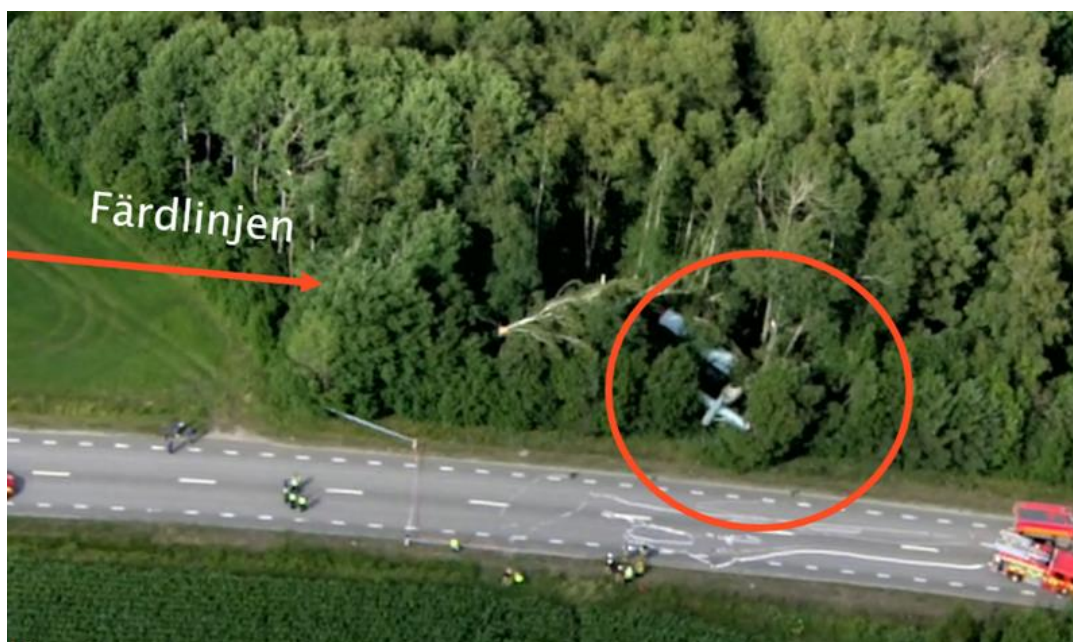
Nedslagsplatsen var i ett skogsskifte vid fältets östra del. Kraftiga trädstammar var avbrutna till följd av kollisionen, (se figur 8).

Figur 8. Nedslagsplatsen. Markeringar infogade av SHK. Foto: Polismyndigheten.

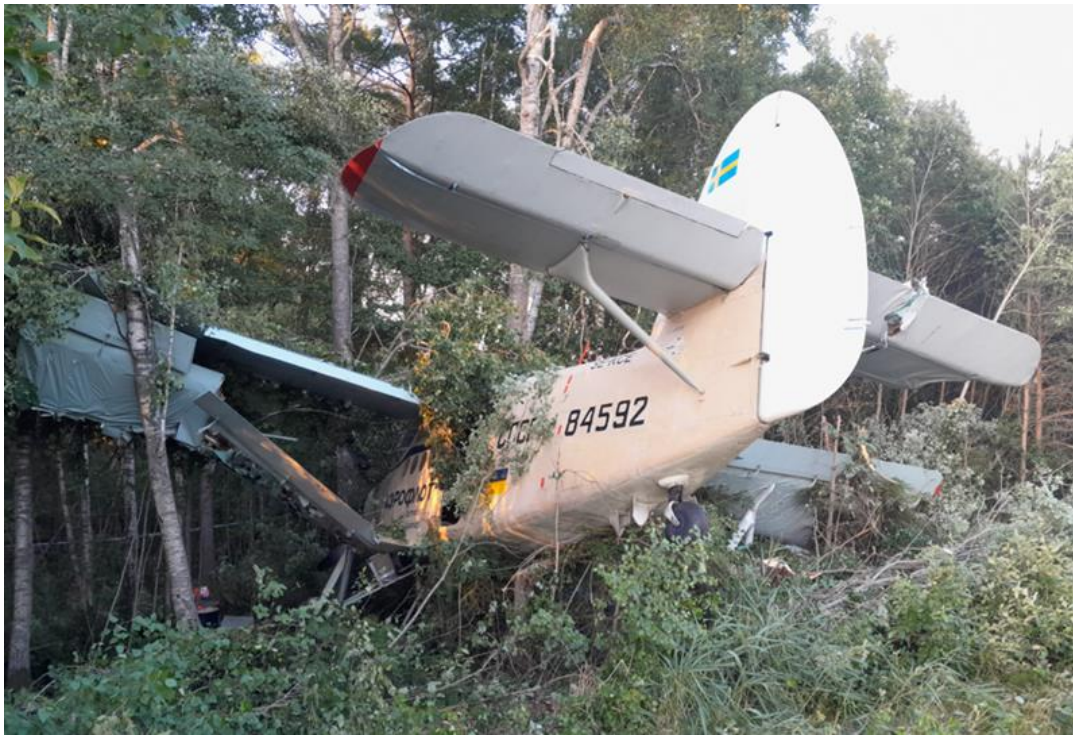
Flygplanet fick omfattande skador främst på vingarna. Kabinen hade förhållandevis mindre skador, (se figur 9).

Figur 9. Flygplanet vid nedslagsplatsen. Foto: Alingsås och Vårgårda Räddningstjänstförbund.

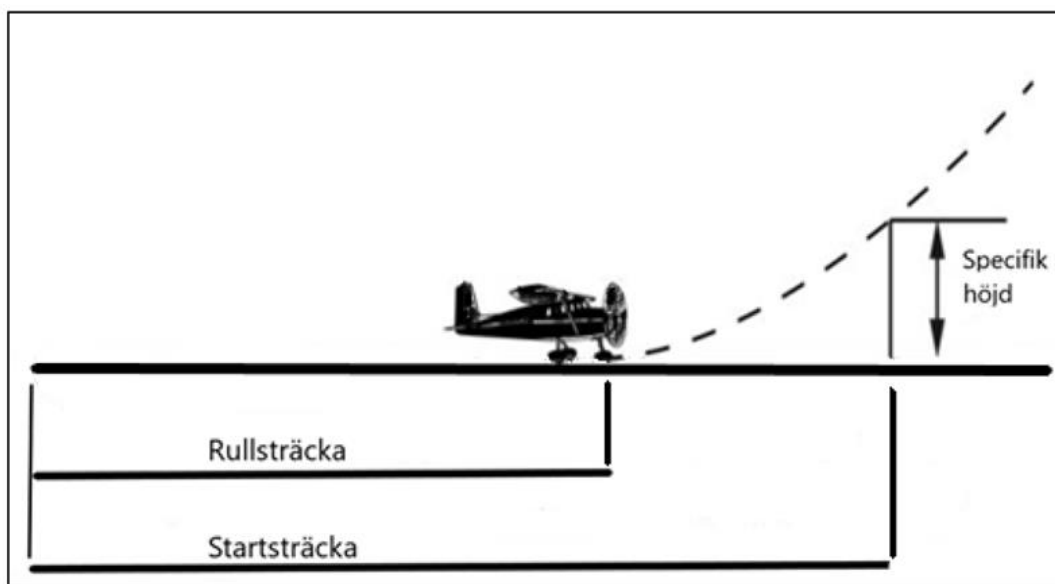
Den totala startsträckan för ett flygplan består av den horisontella sträcka som det rullar på marken innan lättning (rullsträcka) samt den sträcka under stigning som krävs för att nå hinderfrihet eller en specifik höjd, vanligtvis 50 fot (15 meter), (se figur 10).

Figur 10. Illustration av start- och rullsträcka.

Beräkningarna enligt graferna visar att rullsträckan blir 225 meter.

Med en lättningssart av 85 km/tim och medvind 15 km/tim blir hastigheten över marken 100 km/tim (28 m/s). För att stiga 20 meter med stighastigheten 3 m/s behövs flygsträckan 186 meter.

Den totala startsträckan (rullsträckan + flygsträckan) för att nå 20 meters höjd, dvs. den höjd flygplanet hade behövt nå för att stiga över träden, blir därmed 225 +186 meter = 411 meter.

Fältet hade i den valda startriktningen en tillgänglig startsträcka på 360 meter. I slutet fanns hinder i form av 20 meter höga träd. SHK:s prestandaberäkningar visar att den nödvändiga startsträckan för att nå 20 meters höjd vid de rådande förhållandena var över 410 meter. Den nödvändiga sträckan överskred därmed den tillgängliga startsträckan. En säker start var därför inte möjlig att genomföra i den valda startriktningen.
