# HAJEN – förlisning i samband med fiske

Statens haverikommission har utrett en mycket allvarlig sjöolycka, som inträffade sydväst om Hällö, Västra Götalands län, den 27 juli 2025

2026-06-18

## Slutrapport SHK 2026:12

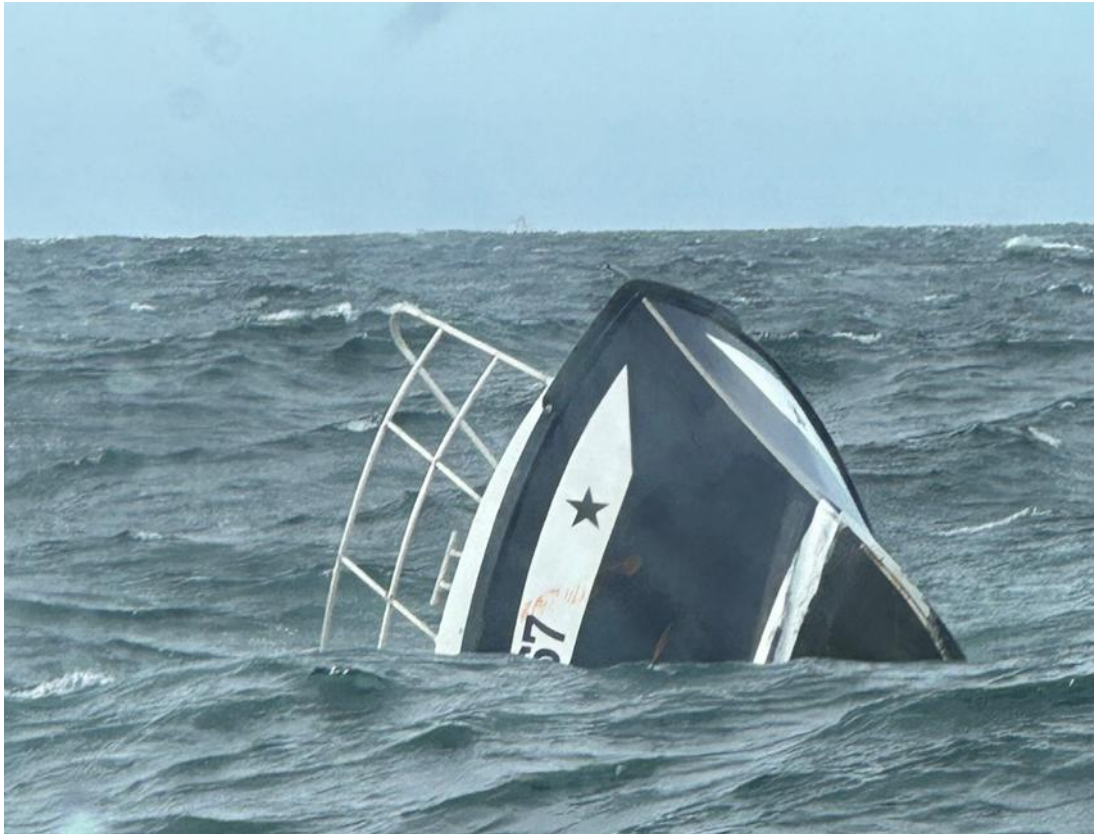
Ett par minuter efter halv tio kunde lotsbåten se HAJEN. De såg att fiskebåten låg djupt i sjön och att vatten från en eller flera länsmpumpar strömmade ut från fartygssidan. Befälhavaren på HAJEN hade under tiden som han väntade på hjälp förberett för bogsering genom att ordna en hanfot (en tross kopplad i en Y-form) i fören. Trossen kopplades till lotsbåten kl. 09.35 och bogseringen påbörjades. I samband med detta stängde befälhavaren av motorn på HAJEN eftersom fartyget skulle bogseras. En kort stund senare kontrollerade befälhavaren vattennivån igen och såg då att inflödet hade ökat efter att motorn stängts av. Besättningen på lotsbåten bad befälhavaren att ta på sig en flytväst ifall han skulle behöva överge fartyget. Flytvästarna fanns inne i styrhytten, men befälhavaren ville inte gå in där och riskera att bli fast om HAJEN hastigt skulle sjunka.

Figur 2. HAJEN fotograferad från lotsbåten. Foto: Privat

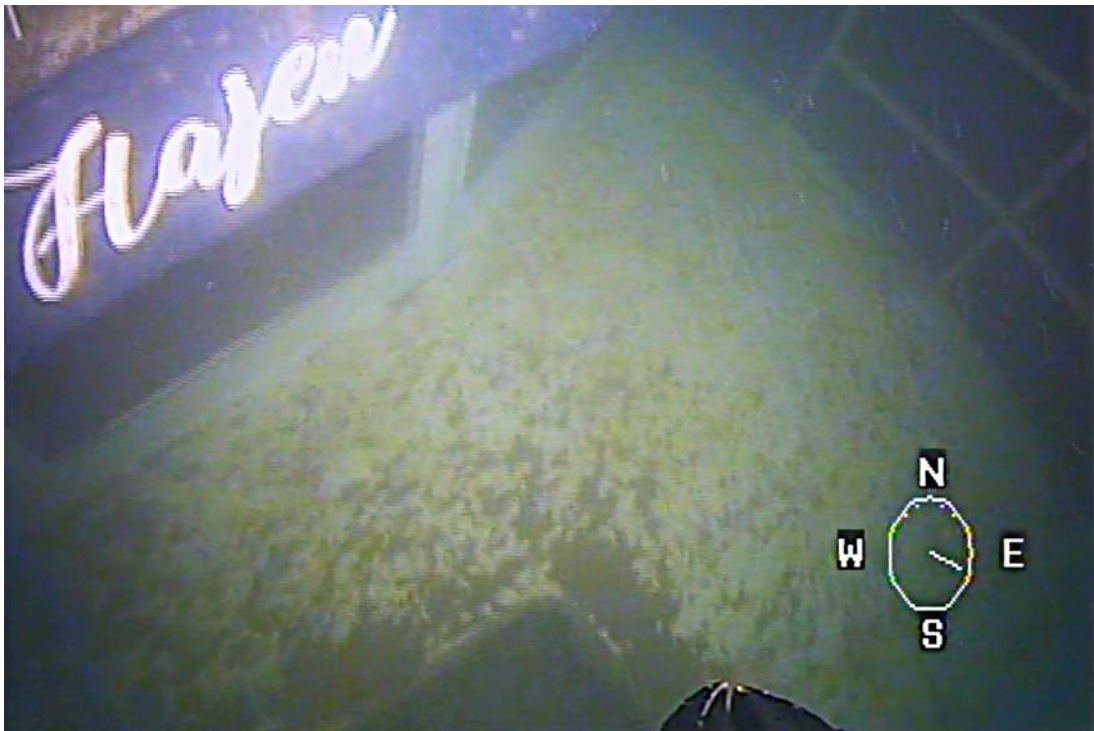
Figur 6. Främre delen av styrhytten och förskeppet när HAJEN ligger på botten. Bild från Kustbevakningen.

Vraket ligger på drygt 60 meters djup. Allt nedanför fartygets ordinarie vattenlinje var nedsänkt i dy och lera och har därför inte kunnat undersökas. Vraket har en svag slagsida åt styrbord och aktern ligger något djupare än fören i dyn, se figur 7.

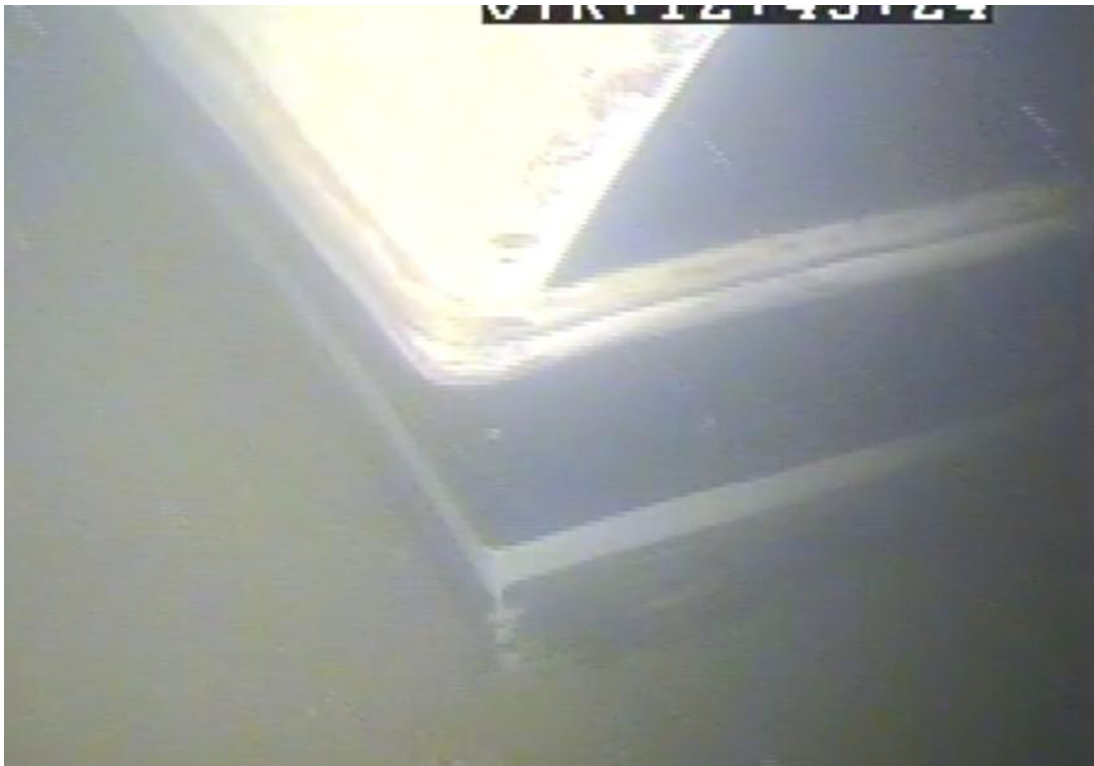
Figur 7. Styrbords aktra hörn på HAJEN. Fartyget har sjunkit ner till den normala vattenlinjen (vit rand). Bild från Kustbevakningen.

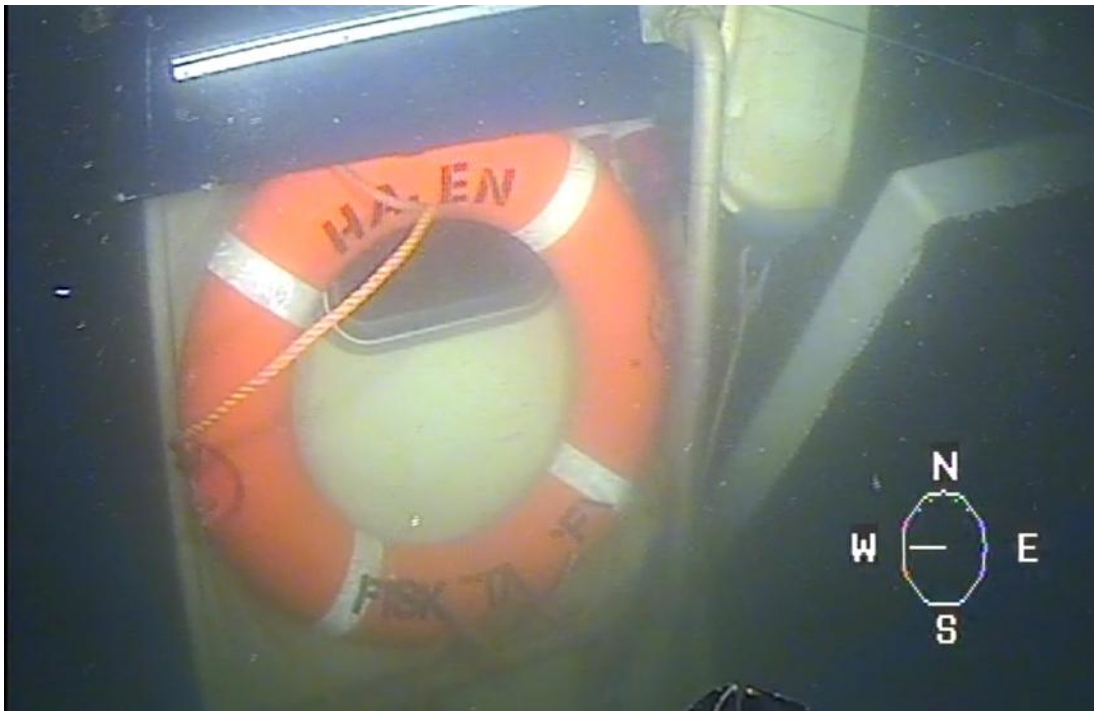
På babords sida av styrhyttens aktra skott fanns en livboj kvar. Det är inget krav att en livboj ska flyta upp till ytan om ett fartyg förliser. Luckan till motorrummet var uppfälld och surrad mot ingången till styrhytten, se figur 8.

Figur 8. Det aktra babordshörnet av styrhytten. Livbojen var kvar under styrhyttens skärm. Till höger ses en fender och den uppfällda motorluckan. Bild från Kustbevakningen.

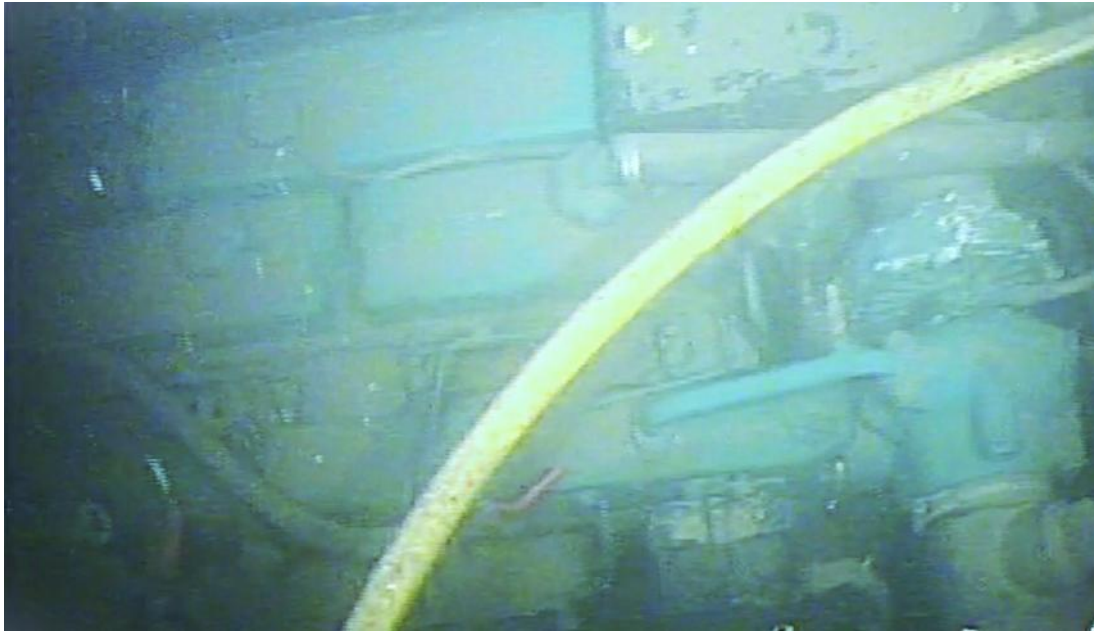
Motorrummet kunde översiktligt inspekteras ovanifrån eftersom motorrumsluckan fortfarande var öppen. Ingenting anmärkningsvärt kunde ses. Figur 9 visar motorn ovanifrån.

Figur 9. Ovandelen av motorn. I övre högra hörnet syns luftfiltret och under det, turbon.  
Bild från Kustbevakningen.

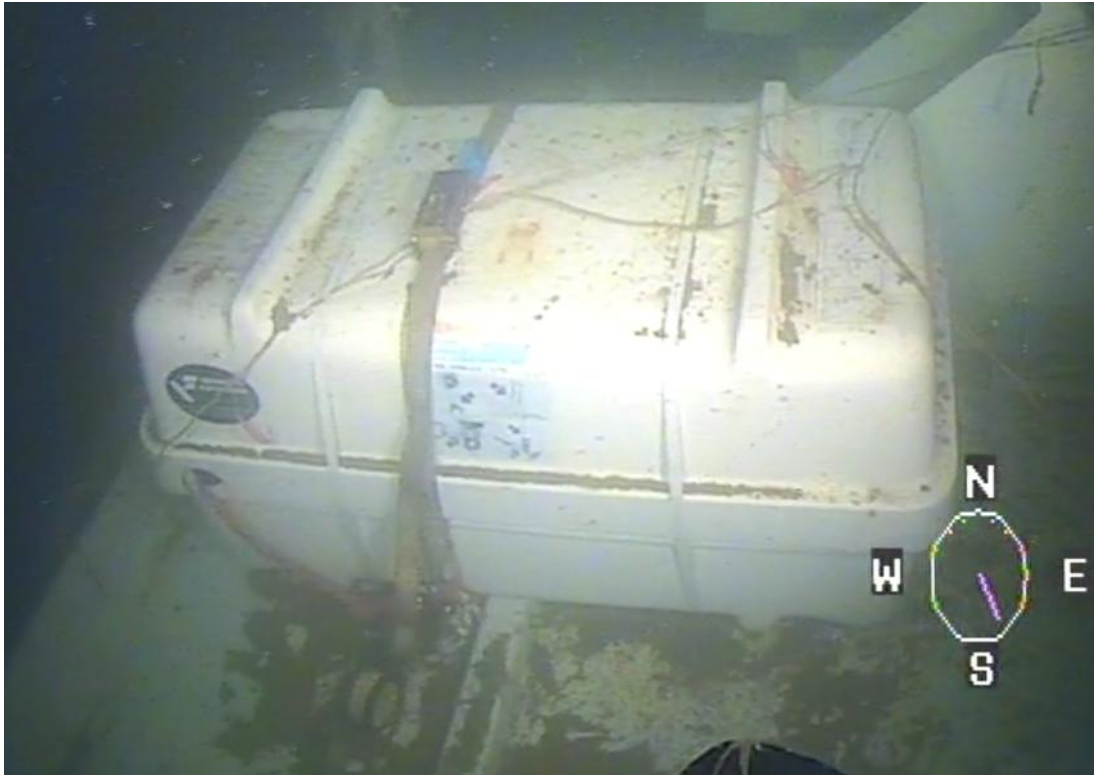
HAJEN var utrustad med en livflotte med en hydrostatisk frigörare. Vid ROV-undersökningen återfanns livflotten och den hydrostatiska frigöraren kvar på styrhyttstaket. Livflotten var fäst med ett spännband som gick runt livflottens behållare av hårdplast, se figur 10.

Figur 10. Livflotten och den hydrostatiska frigöraren. Till höger om surrningsbandet ses en dekal med instruktioner om hur den hydrostatiska frigöraren ska monteras. Bild från Kustbevakningen

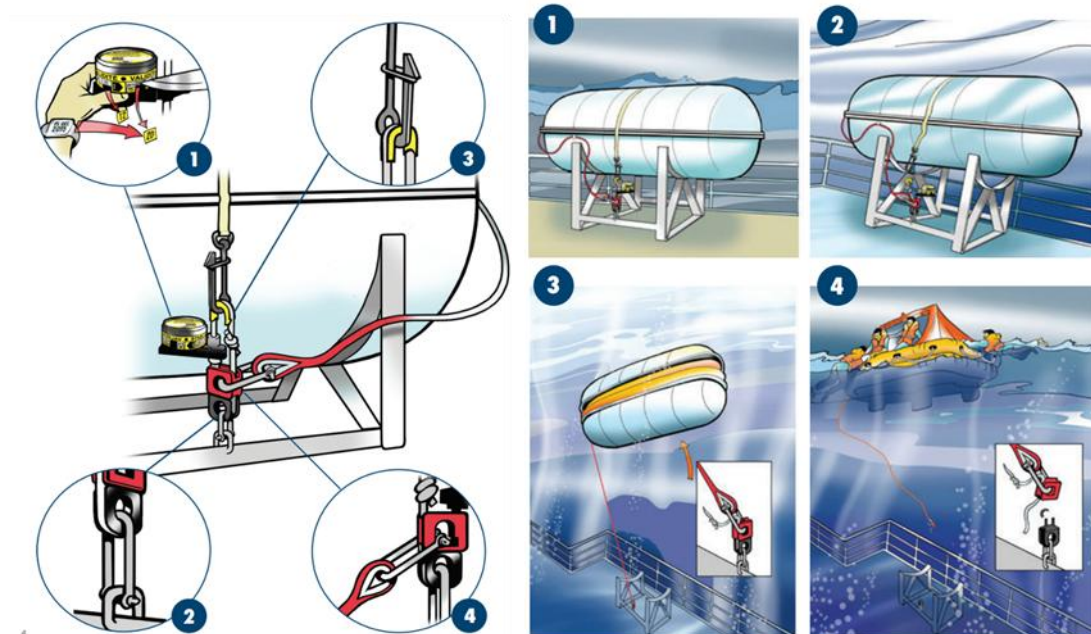
Eftersom livflotten var utrustad med en hydrostatisk frigörare borde den ha flutit upp till ytan och blåsts upp automatiskt när fartyget sjönk. Den hydrostatiska frigörarens funktion är att automatiskt kapa surrningen runt livflottens plastbehållare när fartyget sjunker. Livflotten ska då flyta upp till ytan av sig själv och blåsas upp. För att den hydrostatiska frigöraren ska fungera som avsett måste den monteras korrekt mellan livflottens vagga och surrningsbandet, se figur 11.

Figur 11. Den vänstra illustrationen visar korrekt montering av den hydrostatiska frigöraren. Den svarta öglan fästs i fartyget. I den röda plastdelen (den svaga länken) fästs livflottens utlösningsslina som oftast också är röd. I den gula plastdelen fästs livflottens surringsband. Den högra illustrationen visar den hydrostatiska frigörarens funktion. Illustrationer från tillverkaren C.M. Hammar AB.

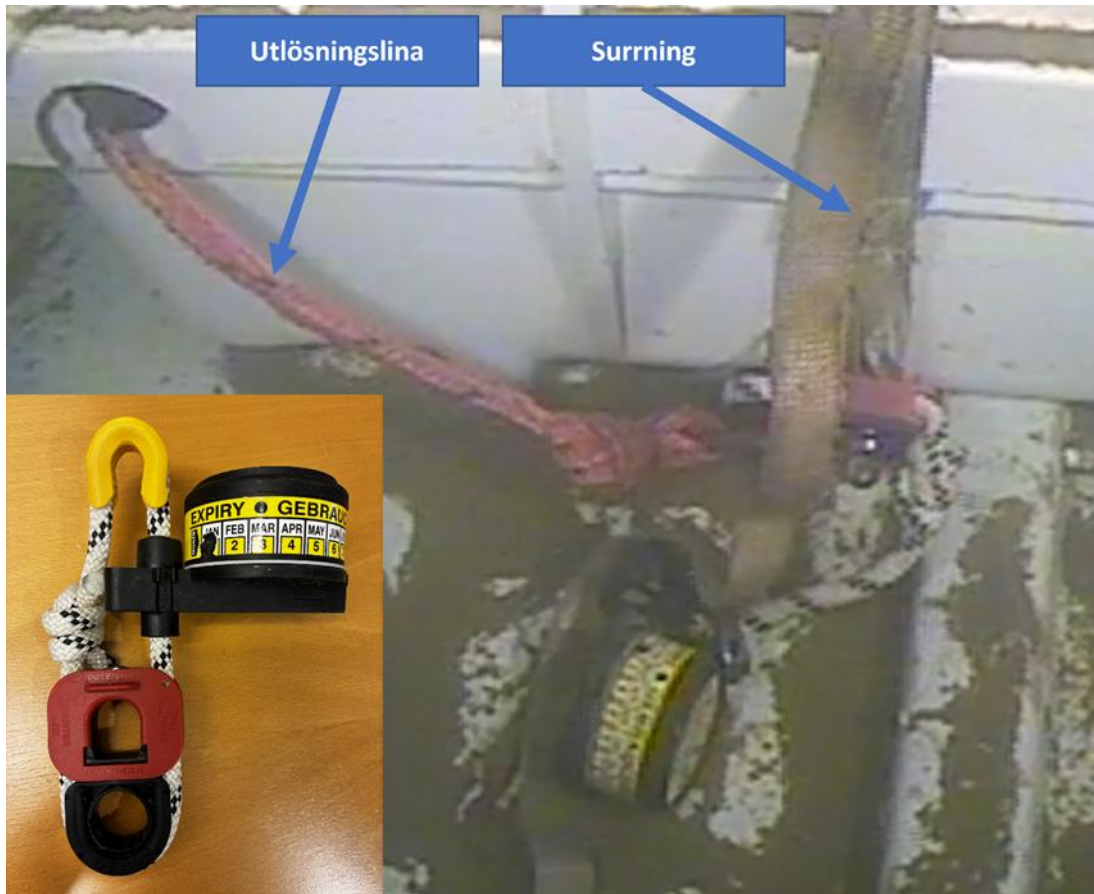
Undervattensfilmen visar att livflottens hydrostatiska frigörare är kvar på vraket, se figur 12. Den runda gulsvarta utlösningmekanismen, den svartvita tampen, den svarta nedersta plastöglan och den röda svaga länken är också kvar. Den översta gula plastöglan, som ska sitta mellan utlösningmekanismen och knopen saknas. Livflottens surringsband ser ut att vara kopplat till schackeln vid den röda svaga länken eller direkt i surringspunkten för livflotten. Det går inte med säkerhet att avgöra om den svarta nedersta plastringen är fastsatt i något.

Figur 10. Närmare bild på livflottens hydrostatiska frigörare och surrningsband. Livflottens utlösninglina är korrekt fastsatt i den röda svaga länken, men surrningsbandet runt livflotten är antingen fastsatt i schackeln till den röda svaga länken eller direkt i livflottens surrningspunkt på styrhyttstaket. Den infällda bilden till vänster visar en komplett frigörare av samma modell. Stora bilden från Kustbevakningen.

Den svartvita tampen har kapats. Den gulsvarta utlösningmekanismen har flutit bort från den röda svaga länken och tampen har glidit ur det undre hålet på mekanismen. Det övre hålet har en gummitätning som ger ett visst motstånd mot tampen. Det förklarar varför tampen ännu är kvar i utlösningmekanismens övre hål.

När fartyget sjönk löste den hydrostatiska frigöraren ut som avsett och skar av repet. Spännbandet runt livflotten hade dock inte kopplats på rätt plats på frigöraren. Det hade kopplats till den svaga länken, eller möjligen direkt i livflottens vagg. Spännbandet lösgjordes därför inte och livflotten förblev kvar på styrhyttens tak.

- l) Livflotten lösgjordes inte automatiskt på grund av att livflottens surring inte var korrekt monterad i den hydrostatiska frigöraren.

Den felaktiga monteringen av den hydrostatiska frigöraren och avsaknaden av nivåalarm och avstängningsmöjligheter för överbordventilerna är sådant som relativt enkelt hade kunnat upptäckas vid en tillsyn. SHK har under 2026 lämnat rekommendationer till Transportstyrelsen rörande tillsynen för det aktuella fartygssegmentet 5–15 meter, informationen till redarna i samma segment och säkerhetsutbildningen för yrkesfiskare. Rekommendationerna lämnades i slutrapporterna SHK 2026:04 SVANÖ och SHK 2026:05 VALARÖ.
