MESHKA – grundstötning i Öresund

Statens haverikommission har utrett en fartygsolycka som inträffade i Öresund, Skåne län, den 31 maj 2025

Diarienummer: S-128/25

Slutrapport SHK 2026:10

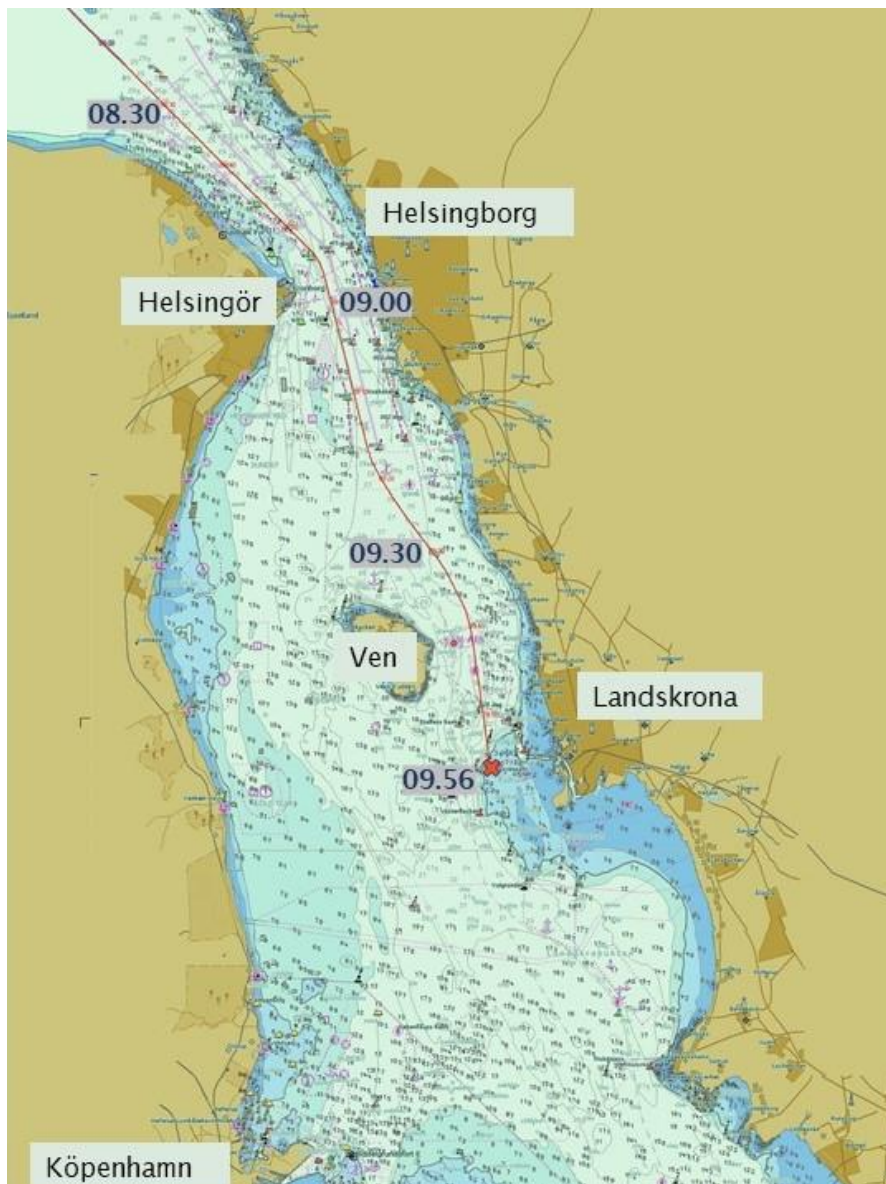
Figur 1. Kartbild över Öresund med MESHKAs målspar inritat. © Sjöfartsverket nr 26-00511. Markeringar införda av SHK.

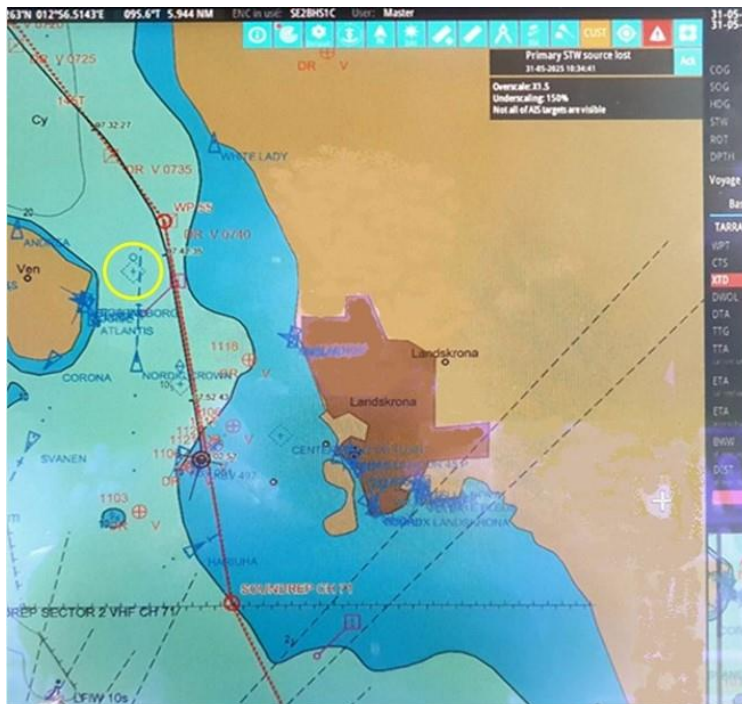
För resan genom Öresund saknades detaljerade sjökortsceller i fartygets ECDIS¹-system. Det medförde att sjömärken och detaljerad djupinformation inte visades i den kartbild som presenterades i ECDIS-systemet.

Figur 2. Bilden visar Sjökortet i MESHKAs ECDIS-system efter grundstötningen. Sjökortscellen är SE2BHS1C och är den sjökortscell som var aktiv i ECDIS-systemet vid grundstötningen. Den gula ringen markerar den virtuella AIS-bojen. Bilden på MESHKAs EDCIS är tagen av Transportstyrelsens beredskapsinspektör den 31 maj 2025. Bilden är redigerad av SHK.

Befälhavaren observerade ytterligare sjömärken runt fartyget och frågade tredjestyrman om han sett dessa, men det hade han inte. Bryggbesättningen förstod initialt inte varför sjömärkena saknades i fartygets ECDIS-system.

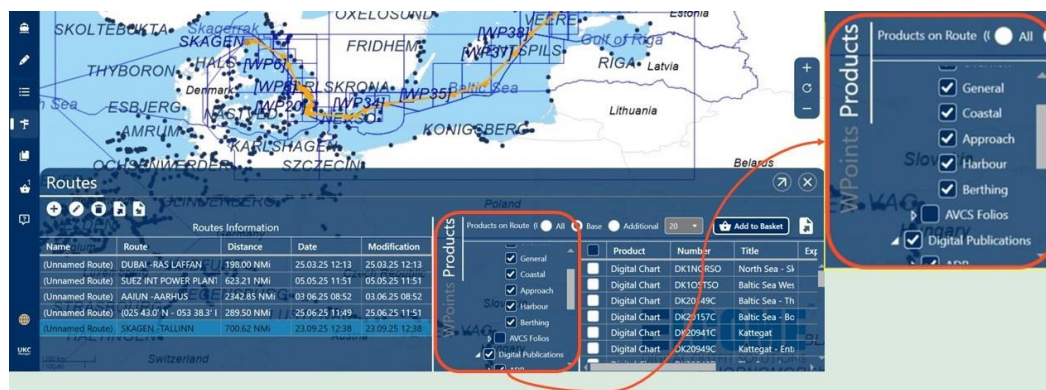
Figur 6. Bilden visar en del av kartbeställningsprogrammet. Inringat i rött listas alternativ för kartskalor som kan beställas. Den planerade ruten visas i kartbeställningsprogrammets kartstöd. Elcome© Markeringar införda av SHK.

I de avancerade systeminställningarna kunde användaren även välja att helt och hållet dölja detaljerade sjökortsceller i programvaran. Denna funktion infördes enligt sjökortsleverantören efter att användare hade efterfrågat möjligheten att undvika att av misstag beställa storskaliga kort för exempelvis en hamn, bara för att den planerade resan passerade i närheten av hamnen.

Utredningen har granskat kartbeställningsprogram från andra leverantörer. I dessa program, till skillnad från det program som nu utreds, listas alltid de bortvalda sjökortscellerna längs ruten när en ny beställning av kartceller genomförs.

- vidta åtgärder för att tydliggöra när tillgängliga sjökortsceller valts bort längs en planerad rutt. (se avsnitt 3.1.1). (SHK 2026:10 R3)

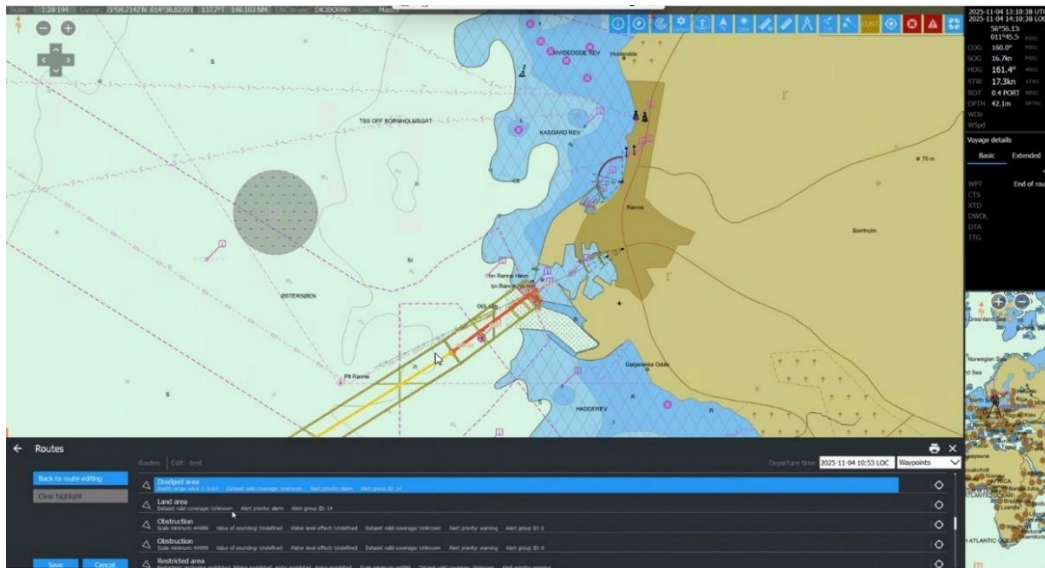
Figur 7. Exempelbild som visar ruttvalideringsfunktionen i ECDIS-systemet. Risknivån för respektive kursben är markerad med röd eller gul linje. I den här bilden ligger funktionerna shallow pattern aktiverad som visar ett rutnät över områden med mindre än 10 meters djup. Foto: Danelec.

Efter att reseplaneringen var genomförd granskade befälhavaren rутten i ECDIS-systemet. Eftersom ruttvalideringsfunktionen hade genomförts i systemet, tolkade befälhavaren det som att rутten låg över vatten med tillräckligt djup för att fartyget skulle kunna navigeras säkert. Mot denna bakgrund godkände han reseplaneringen. Övriga bryggbefäl läste igenom planen och intygade, genom att underteckna den, att de var införstådda med resans upplägg. Som stöd fanns dokumentet ”Bedömning av reseplanering”¹⁶ i rederiets säkerhetsledningssystem.

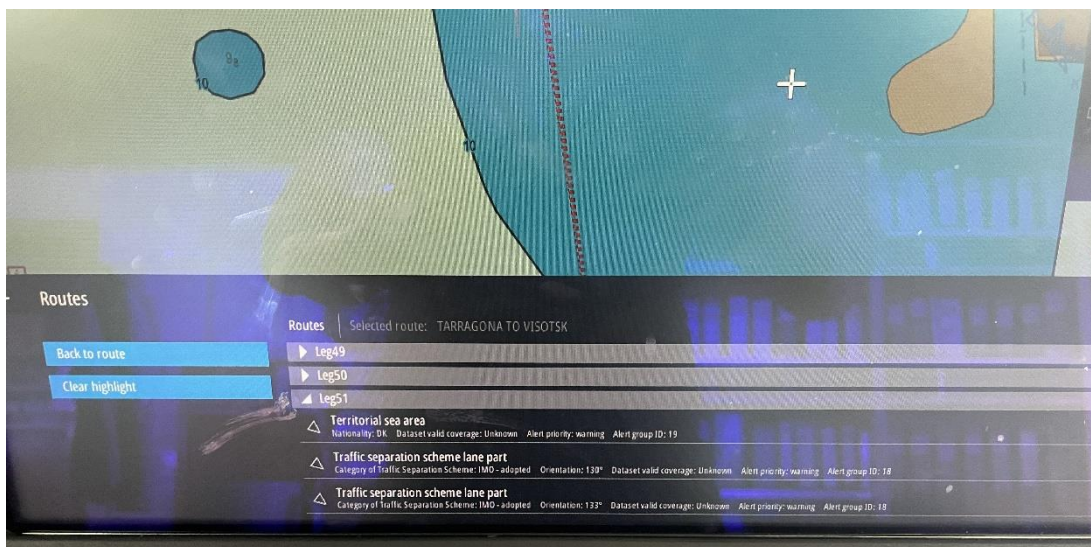
Efter valideringen av rutten (grounding check) presenterades även en tabell där varje kursben var listat. Bryggbefälen kunde använda en rullgardinslista för att granska de risker som fanns längs ett utvalt kursben, se figur 8. Vid granskningen av den aktuella ruttvalideringen utgick andrestyrman från informationen i tabellen.

Figur 8. Valideringslista i ECDIS-systemet. Bilden är tagen ombord på MESHKA. Från varje kursben (leg) går det att expandera rader med information om risker för respektive kursben.

Andrestyrman granskade rutten från Tarragona till Vysotsk genom att använda den alternativa listfunktionen. Eftersom listan var begränsad till 51 kursben visades inte grundstöttningsområdet som låg vid kursben 55.

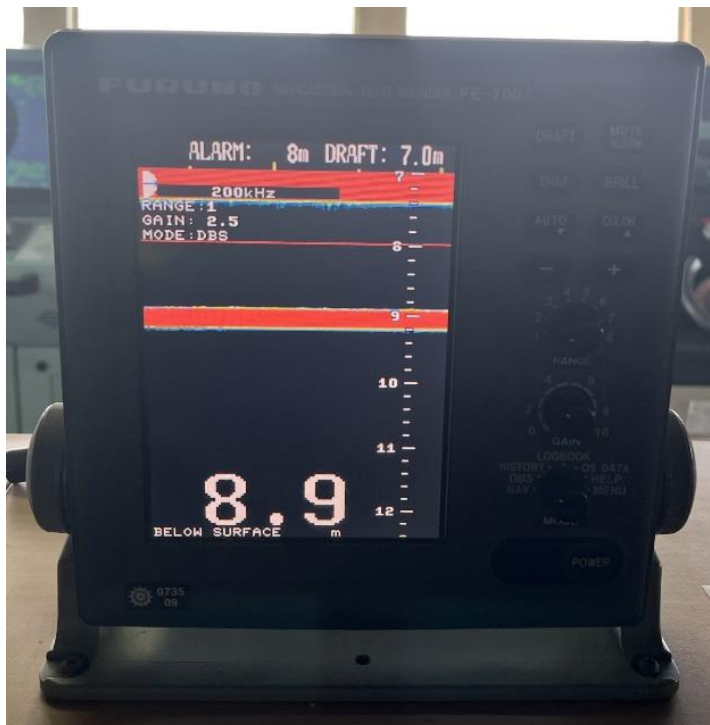
Vid fartygsbesöket på MESHKA observerade SHK att fartygets ekolod var inställt för att visa vattendjupet från vattenytan. Fartygets djupgående var i ekolodet inställt på 7 meter. Ekolodet visade 8,9 meters vattendjup när fartyget i själva verket stod på grund, se figur 9. Enligt checklistan för säkerhetsparametrar skulle ekolodet larma när djupet under köl, *under keel clearance* (UKC), var 1 meter i hamn och 10 meter till sjöss. Vid fartygsbesöket var larmet i ekolodet inställt på att larma när vattendjupet var mindre än 8 meter. Ekolodets givare var monterad i förskeppet, där fartyget hade ett betydligt mindre djupgående än i akterskeppet. Ekolodet larmade inte när fartyget närmade sig grunt vatten eftersom fartyget hade ett stort akterligt trim (2,2 meter) och inställningarna för ekolodsgivaren inte hade anpassats.

Figur 9. Bild på MESHKAs ekolod. Bilden är tagen vid SHK:s ombordbesök.

I checklistan "ECDIS voyage safety parameters" som ingick i rederiets säkerhetsledningssystem framgick att ekolodet alltid skulle visa djupet under kölen för att undvika missförstånd.
