Olycka med ett flygplan av modellen Piper PA-28-181

Statens haverikommission har utrett en olycka vid
Varberg flygplats, Hallands län, den 16 augusti 2024

2025-04-08

Slutrapport SHK 2025:06

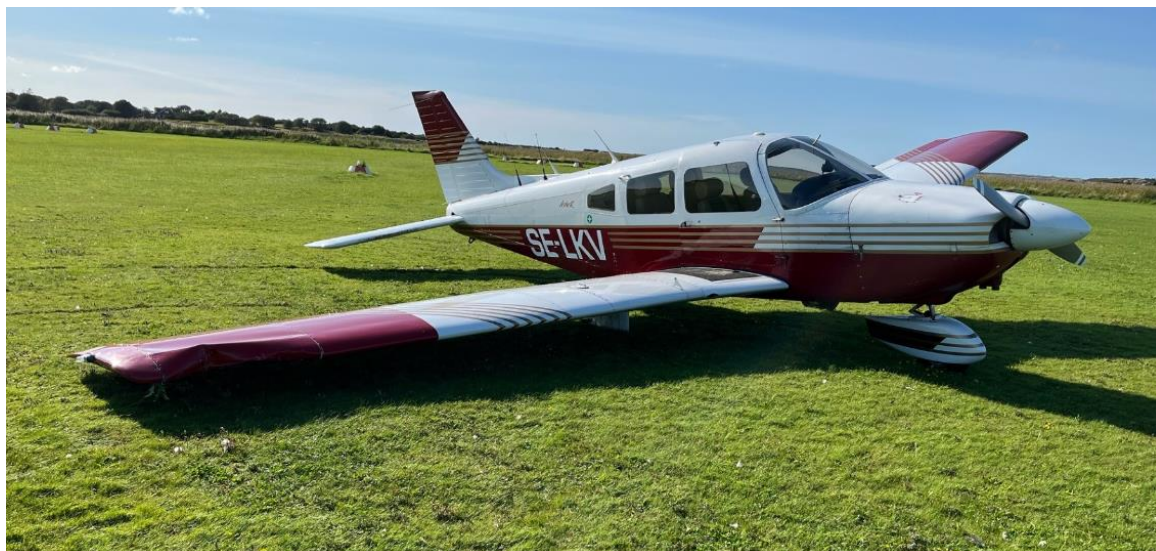
Flygplanet fick skador på höger vinge, klaff och skevroder samt på höger huvudlandställ (se figur 1). Nedre delen av höger landställ hade separerat från flygplanet och det kunde observeras att en skruv som fäster saxlänken vid nedre delen av landstället saknades (se figur 2).

Figur 1. Flygplanet med synliga skador på höger vinge. Foto: Privat.

Flygplanet drev åt höger och kolliderade med en bankantsmarkering, vilket resulterade i betydande skador bland annat på höger ving.

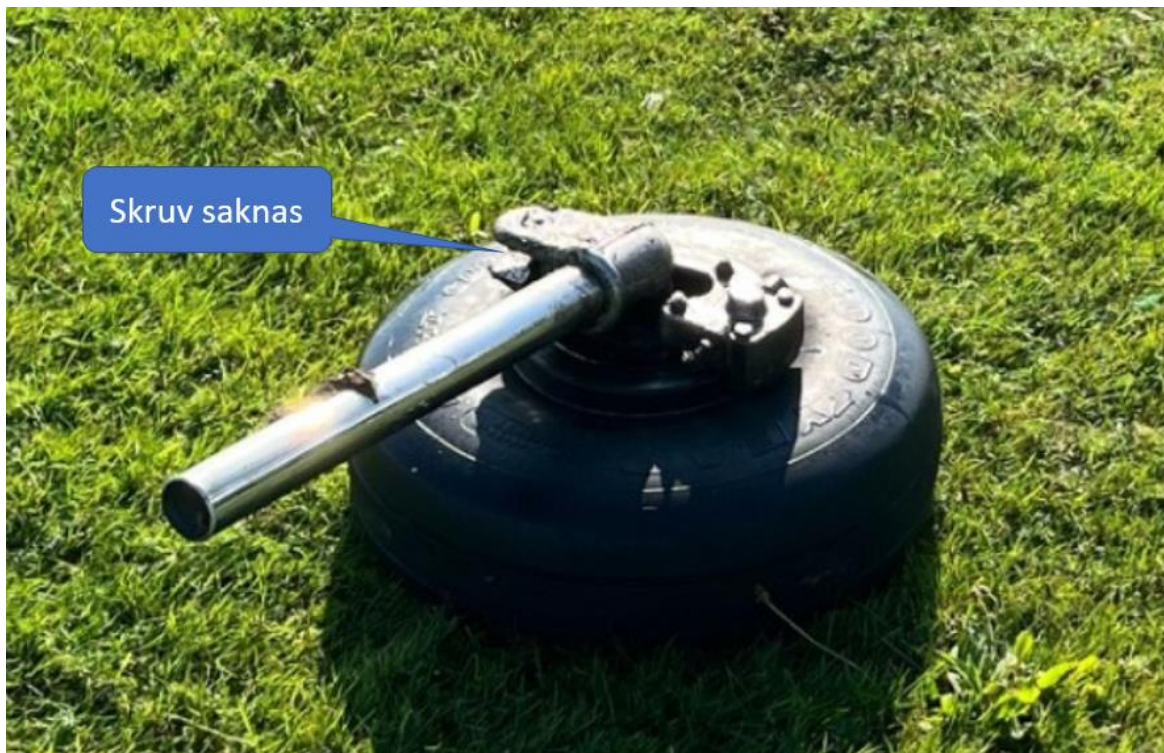
Figur 2. Nedre delen av höger landställ separerat från flygplanet. Skruv för infästning av saxlänken saknas. Textruta infogad av SHK. Foto: Privat.

I samband med lättningen kom landstället att helt fjädra ut. Det fanns då ingenting som höll samman saxlänken med landstället vilket resulterade i att stötdämparkolven tillsammans med nedre delen av landstället och huvudhjulet föll ut ur cylinderbenet och lossnade från flygplanet. Detta gjorde att piloten inte längre kunde kontrollera flygplanets kurs under starten på marken.

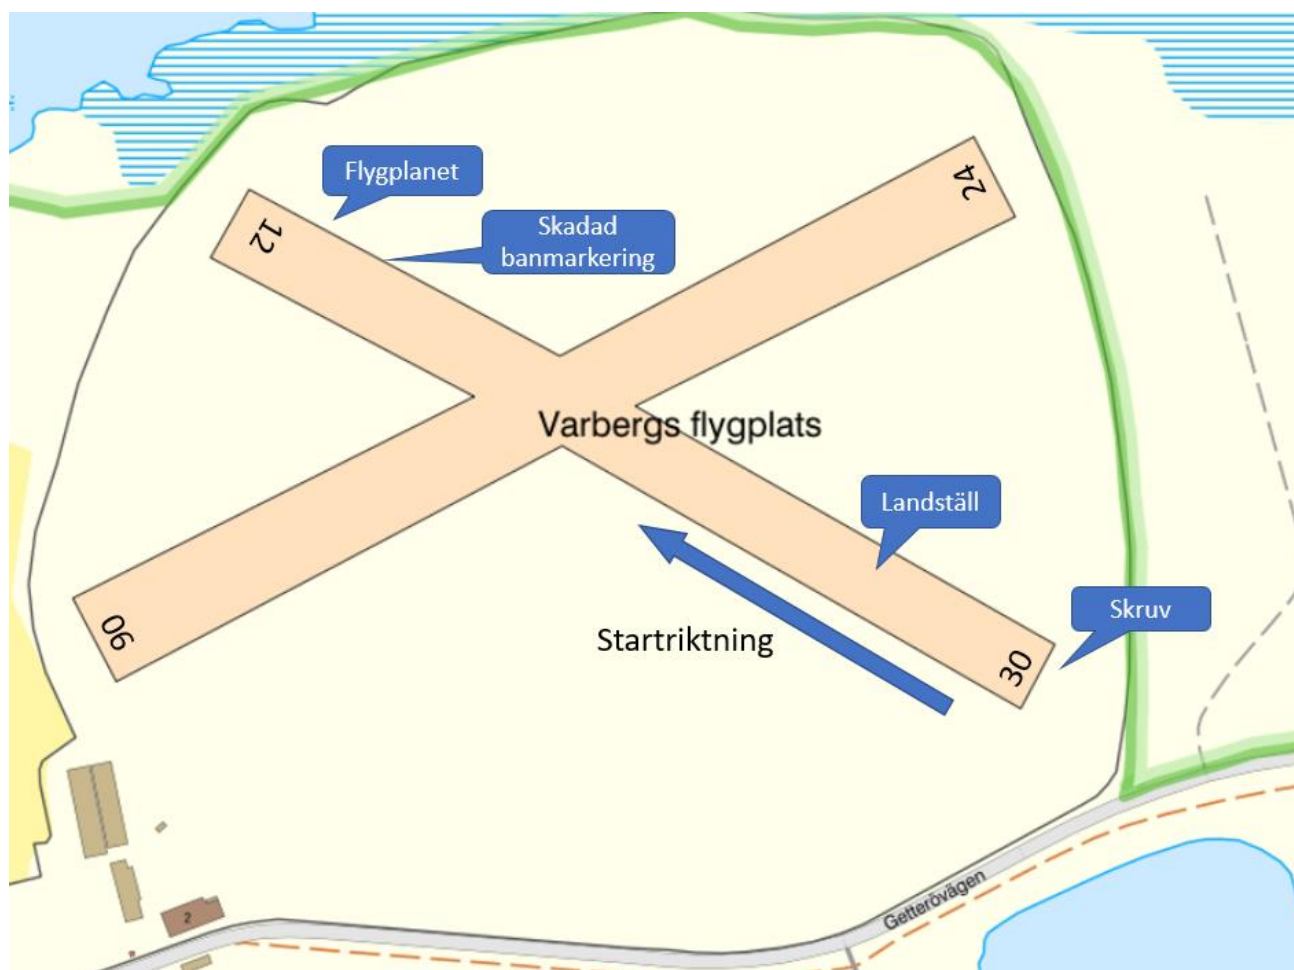
Flygplanets slutposition var 80 meter innan banans slut. Det separerade landstället återfanns cirka 140 meter från banbörjan. Den skruv som fäster saxlänken till nedre landställbenet påträffades före början av bana 30 vid olycksplatsundersökningen. Flygplatsområdet, flygplanets position och platsen där skruven hittades framgår av figur 3.

Figur 3. Flygplatsområdet med ungefärliga positioner för skruven till saxlänken, den separerade nedre delen av landstället, skadad banmarkering och flygplanets slutliga position. Markeringar infogade av SHK.

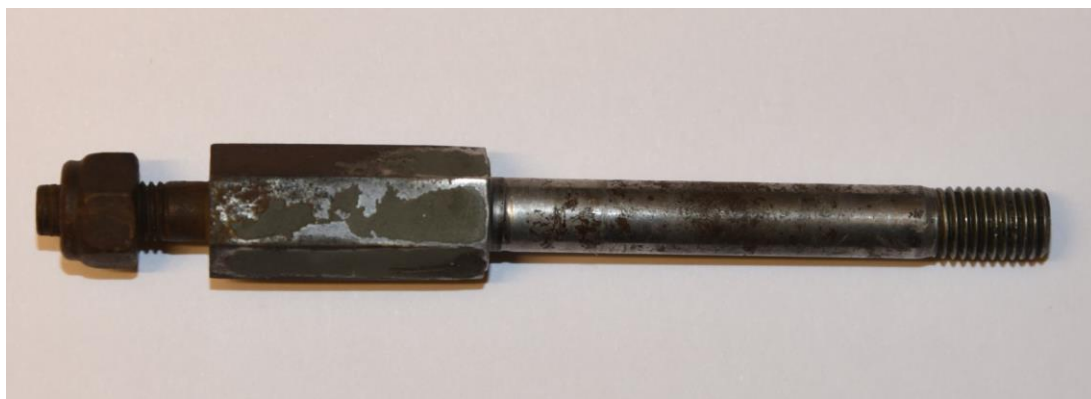
Skruvén hade betydande spår av slitage och korrosion men var i övrigt oskadad. Den saknade också hål för saxpinne på den del som förbinder saxlänken (se figur 7). Muttern har inte återfunnits. Det går därmed inte att fastställa vilken typ av mutter som varit monterad, men mest sannolikt har det varit en mutter med så kallad friktionslåsning.

En mutter med friktionslåsning fanns kvar på den del som är fäste för de tidigare monterade hjulkåporna.

Figur 7. Den undersökta skruven. Den grövre delen är för nedre infästning av saxlänken. Den tunnare delen med mutter monterad på är fäste för hjulkåpa. Skruven saknar hål för saxpinne.

Flygplanets underhållshandbok beskriver att skruvförbanden till saxlänkarna inte får dras med högt åtdragningsmoment. Detta eftersom saxlänkarna måste ha möjlighet till fri rörelse i infästningarna vid landställets fjädderrörelser. Det innebär att skruvförbandet är ett så kallat icke förspänt skruvförband och för sådana skruvförband finns ingen förspänningskraft som håller samman förbandet. Därför krävs en säker låsning i form av exempelvis en saxpinne för sådana förband.

I rådgivande dokument från den amerikanska luftfartsmyndigheten FAA; AC 43.13-1B framgår att i skruvförband som fäster delar, som rör sig i förhållande till varandra, är en kronmutter låst med saxpinne säkrast att använda. Skruvförband med enbart friktionslåsning ska inte användas vid sådana infästningar.

Skruven saknade hål för saxpinne och uppfyllde i detta avseende inte flygplanstillverkarens specifikationer och det fanns därmed ingen möjlighet till en säker låsning av skruvförbandet. Det går inte att veta vilken typ av mutter som varit monterad eftersom den inte har återfunnits.

Flygplanet opererades normalt på gräsbanor. Under sådana förhållanden uppstår ett stort antal in- och utfjädringar under start och landning, vilket leder till rörelser hos saxlänken. Skruvförbandet var även placerat på landställets så kallat ofjädrade del och därför än mer påverkat av vibrationer och skakningar, speciellt på en gräsbana. Detta har, tillsammans med en otillräcklig låsning, sannolikt lett till att muttern lossnat. Detta har medfört att skruven inför den aktuella starten lossnat från landstället.

Spår av korrosion och slitage på skruven indikerar att den varit använd under en lång tid. Av den luftvärdighetsdokumentation som kunnat granskas (från 1995) saknas information om att skruven har blivit monterad. Det är därmed sannolikt att skruven blivit monterad innan 1995, dvs. när flygplanet var registrerat i USA och där underhållsdokumentation nu inte finns tillgänglig.

Olyckan orsakades av att skruvförbandet för saxlänken saknade en säker och ändamålsenlig låsning. Det resulterade i att nedre delen av huvudlandstället lossnade under starten, vilket gjorde att piloten förlorade möjligheten att kontrollera flygplanet på marken.

- Informera berörda underhålls- och luftvärdighetsorganisationer om vikten av att säkerställa att skruvförband för saxlänkar till Piper PA-28 och dess varianter är i enlighet med flygplanstillverkarens specifikationer. (SHK 2025:06 R1)
- Informera Transportstyrelsens inspektörer om att vara uppmärksamma på att skruvförband för saxlänkar till Piper PA-28 och dess varianter är i enlighet med flygplanstillverkarens specifikationer vid övervakning av luftfartygs fortsatta luftvärdighet (ACAM). (SHK 2025:06 R2)

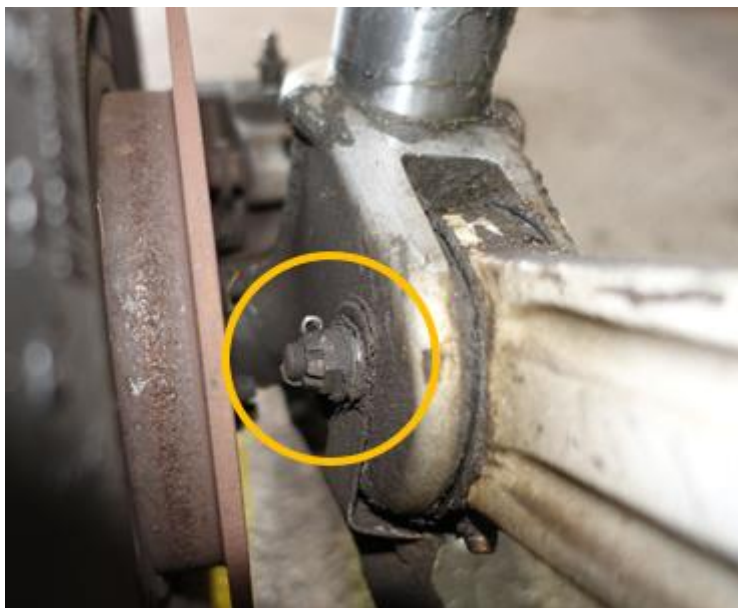
För det vänstra huvudlandstället hade motsvarande skruvförband en kronmutter som var låst med saxpinne i enlighet med flygplanets underhållshandbok (se figur 8).

Figur 8. Motsvarande skruvförband på vänster huvudlandställ. Saxpinne och kronmutter markerade med gul ring.
