Allvarlig olycka med en bygghiss

Statens haverikommission har utrett en personolycka med en bygghiss i Ursvik, Sundbybergs stad, Stockholms län den 11 december 2023

3 juli 2024

Diarienummer: O-10/23

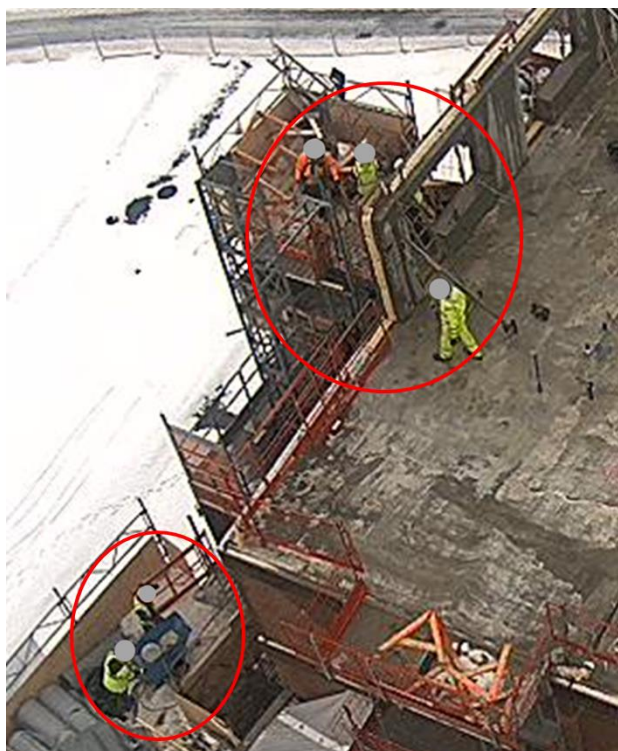
Figur 4. Bild tagen från tornkranen kl. 09.41. Två personer ses gå in i hissen med en skottkärra från plan 7 (till vänster nederst i bilden). Ett antal personer står på plan 9 (överst i bilden). Bild: Andersson Company Byggnads AB. Markeringar av SHK.

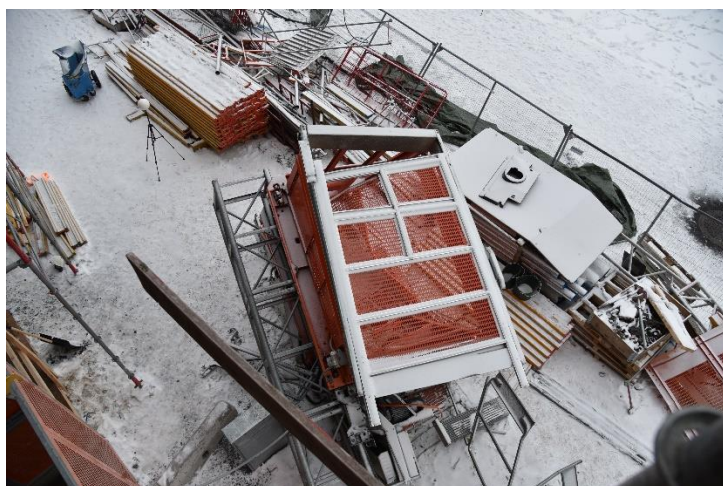
Vid nedslaget skadades hisskorgen och de mastsektioner som följde med i fallet. Även en grind och delar av ställningen på plan 9 skadades. Delar av de materiella skadorna framgår av figur 5.

Figur 5. Den skadade hisskorgen med de delar som följde med i fallet.

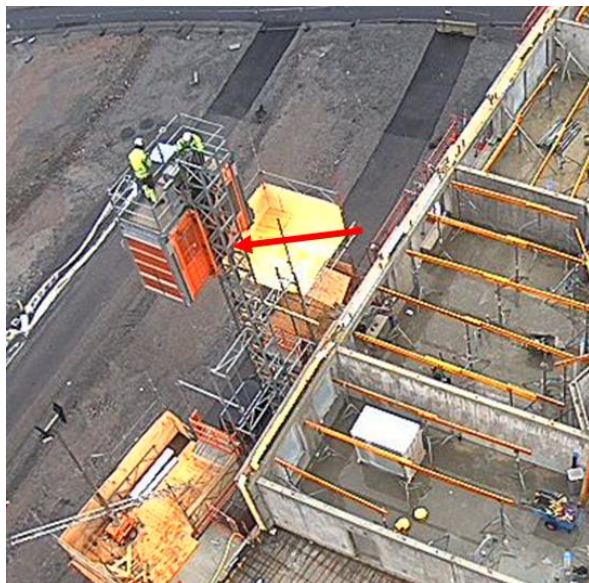
Figur 14. Två montörer arbetar på korgtaket. Hissen har körts upp till mastsektion 20. Bild: Andersson Company Byggnads AB. Röd pil, infogad av SHK, visar skarven mellan mastsektion 18 och 19.

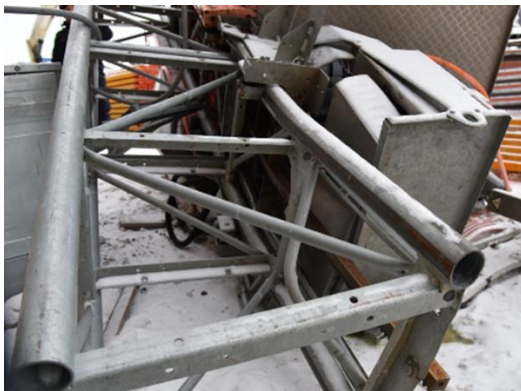
- 21 mastsektioner fanns på platsen.
- De tre översta mastsektionerna (19, 20 och 21) satt kvar i hisskorgen som rasat.
- Ett av rören i den översta mastsektionen (21) hade stora deformationer, men det fanns också skador i andra delar av strukturen, se figur 16.
- Mellan den översta mastsektionen på den kvarvarande masttornet (18) och den understa mastsektionen vid hisskorgen (19) saknades alla skruvförband.
- Några skador på mastsektionerna 18 och 19 som tydde på att skruvar hade funnits monterade vid olyckan kunde inte noteras, se figur 17.
- Ett av fyra skruvförband mellan mastsektion 19 och 20 saknades.
- Mellan mastsektion 10 och 11 var ett skruvförband felmonterat (upp och ner).

Figur 16. Rörstrukturen i mastsektion 21. På bilden syns en tydlig deformation av rörstrukturen.

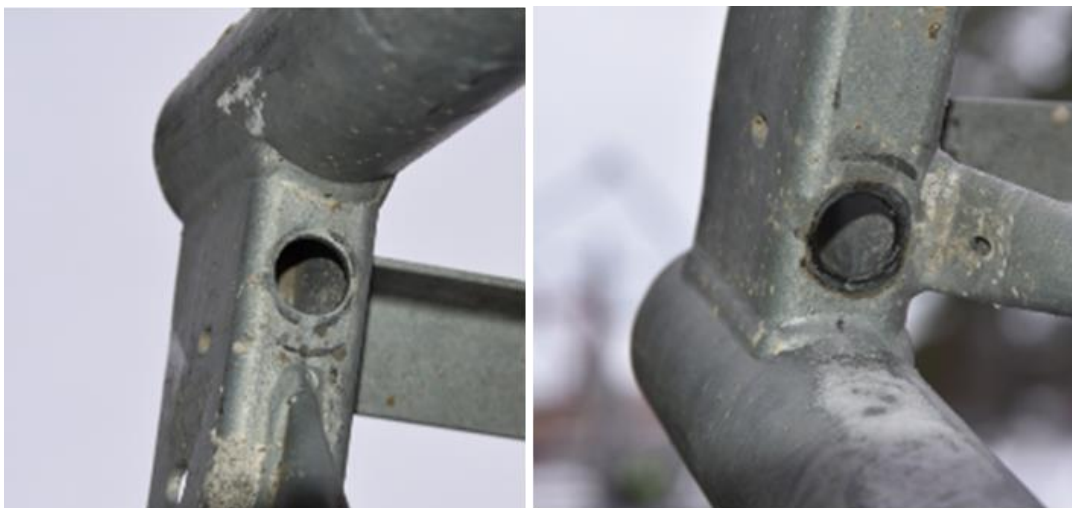
Figur 17. Bilderna visar två av skruvhålen i mastsektion 19. Vid skruvhålen syns inte några belastningsskador som tyder på att skruvar varit monterade vid olyckan.

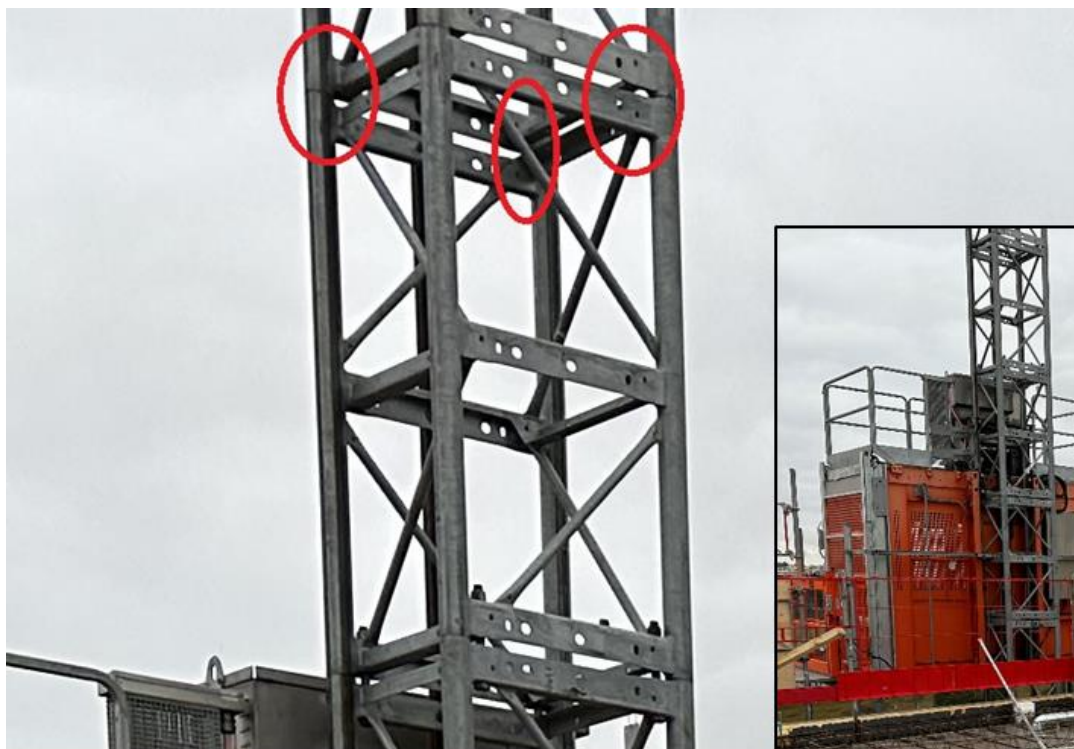
Figur 18. Fotografi från den 9 november. På bilden syns att det inte finns skruvförband mellan mastsektionerna. Platsen för skruvhålen är markerade med röda cirklar. Bilden är beskuren och inzoomad av SHK. Notera att skruvförband syns i mastsektionsskarven längs ned i bilden. Bild: Andersson Company Byggnads AB. Markeringar infogade av SHK.

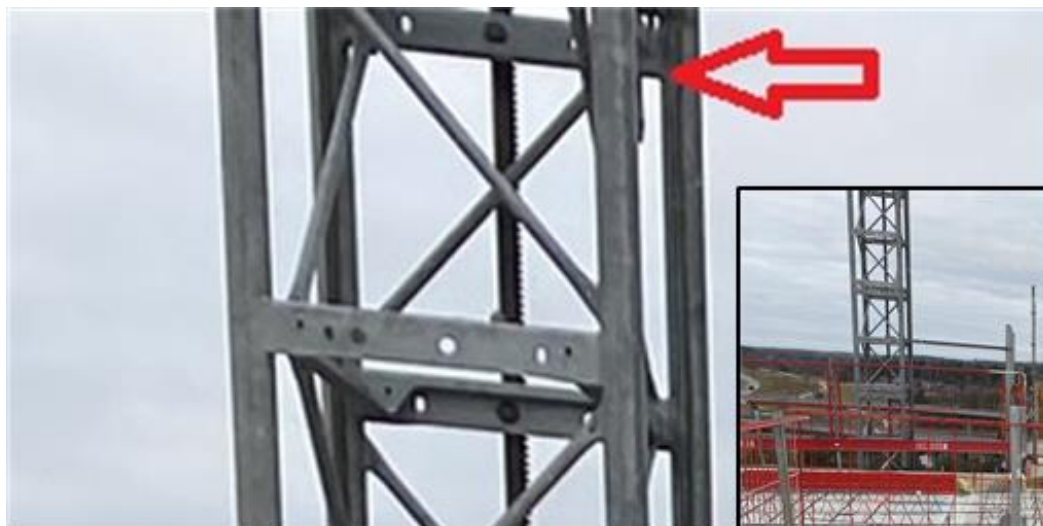
Även från den 14, 17 och 23 november finns bilder som visar att det saknades fyra skruvförband mellan mastsektion 18 och 19. Det framgår också att en skruv saknades mellan mastsektion 19 och 20, se figur 19.

Figur 19. Bild från den 14 november- På bilden syns att det saknas ett skruvförband mellan mastsektion 19 och 20, se markering med pil. Bilden är beskuren och inzoomad av SHK. Bild: Andersson Company Byggnads AB. SHK har infogat markering i rött.

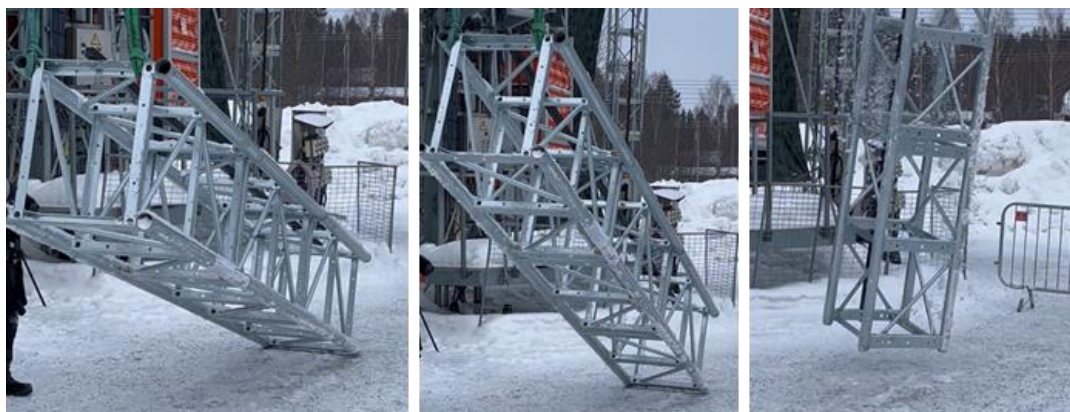
Resultaten från proverna visar att samtliga lyft kunde genomföras utan att någon mastsektion lossnade, se figur 21. Någon rörelse i skarven kunde inte heller noteras.

Figur 21. Lyft av en mast monterad av tre mastsektioner där det saknas skruvförband mellan den mellersta och den nedersta mastsektionen.

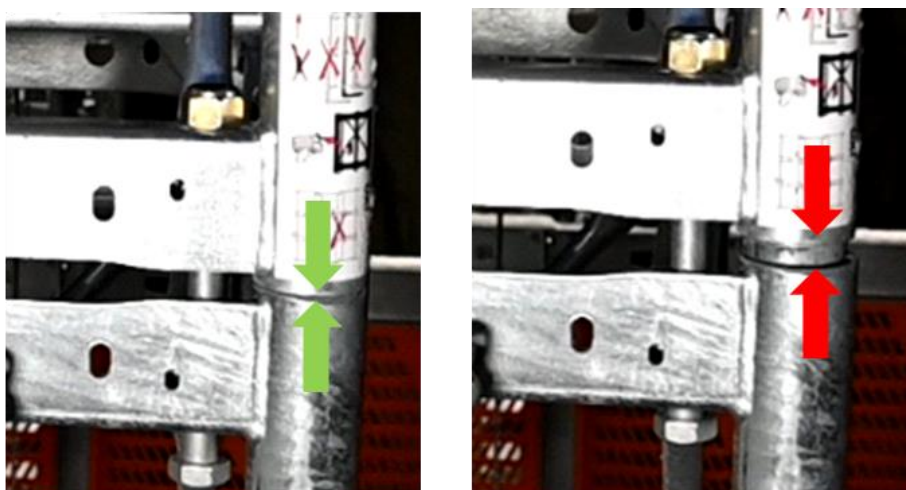
Vid samtliga prov separerades mastsektionerna plötsligt utan föregående rörelse i skarven.

Figur 23. Hissmasten före försöket (till vänster) och efter försöket (till höger). De röda pilarna visar separationen av mastsektionerna. Skruvarna hade ett avsiktligt glapp på ca 20 mm för att säkra provet.
