# Olycka med en varmlufts- ballong av modellen Cameron A-275 under ett landningsförsök

Statens haverikommission har utrett en olycka vid Fågelsta söder om Motala den 17 maj 2024 med varmluftsballongen SE-ZIX

11 december 2024

Diarienummer: L-41/24

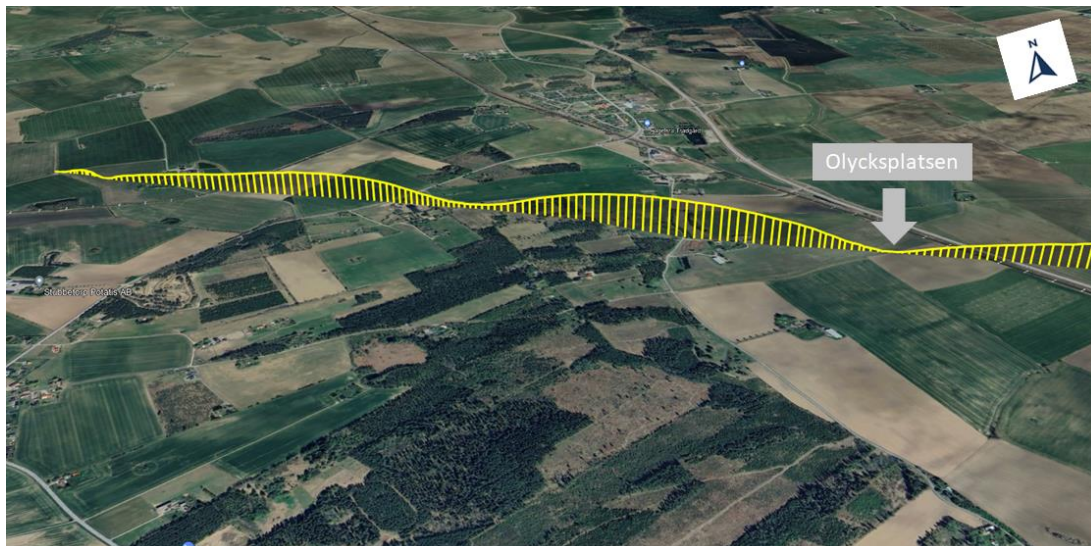
Figur 7. Slutet av flygningen med olycksplatsen markerad med en grå pil. Markeringar infogade av SHK. Bild: Google Earth © Lantmäteriet.

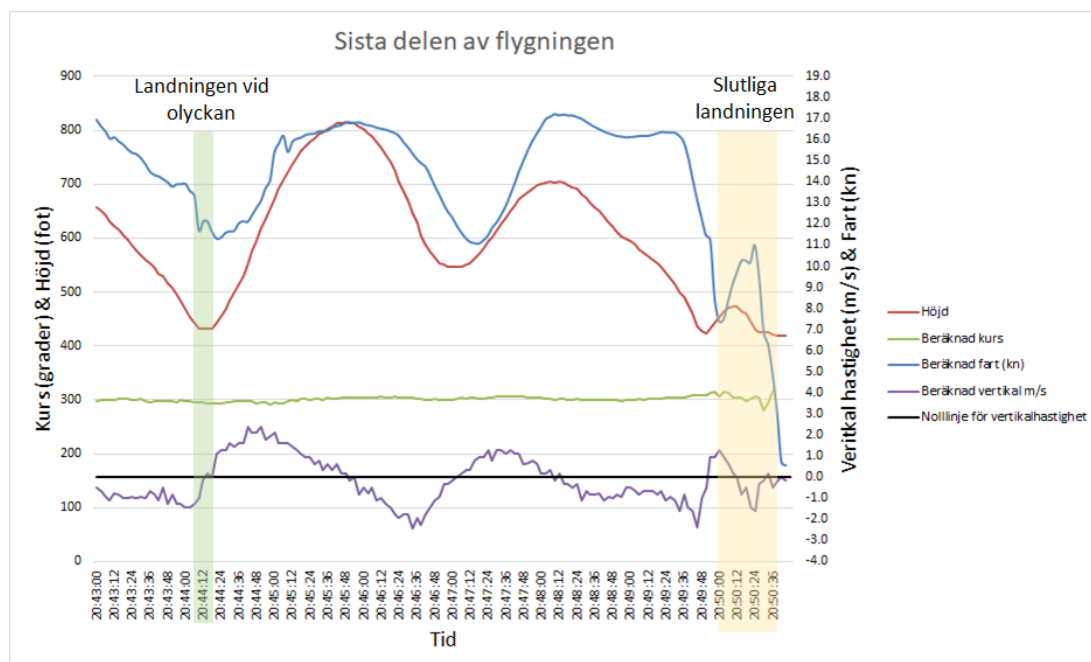
Figur 8. Grafen visar registrerad GPS-höjd över havet, beräknade data för farten över marken, kurs och vertikal hastighet. För att kunna tyda den vertikala hastigheten presenteras en svart nollinje.

Flygdata som SHK analyserat visar att ballongens beräknade hastighet minskade med höjden och var mellan 11 och 12 knop vid landningen. Vindens hastighet finns inte registrerad i flygdata, men eftersom ballongen färdas med vinden är det rimligt att utgå från att vindens hastighet är liknande ballongens hastighet. Det kan dock antas att vindstyrkan är något lägre än ballongens hastighet vid landningen eftersom det finns en fördröjning av ballongens hastighetsminskning på grund av dess massa.

Den beräknade sjunkhastigheten var 1,4 meter per sekund vid landningen vilket är ett medelvärde under tre sekunder. Troligen har den momentana vertikala sjunkhastigheten varit betydligt högre vilket också stämmer överens med vittnesuppgifterna som uppgivit att landningen var hård.

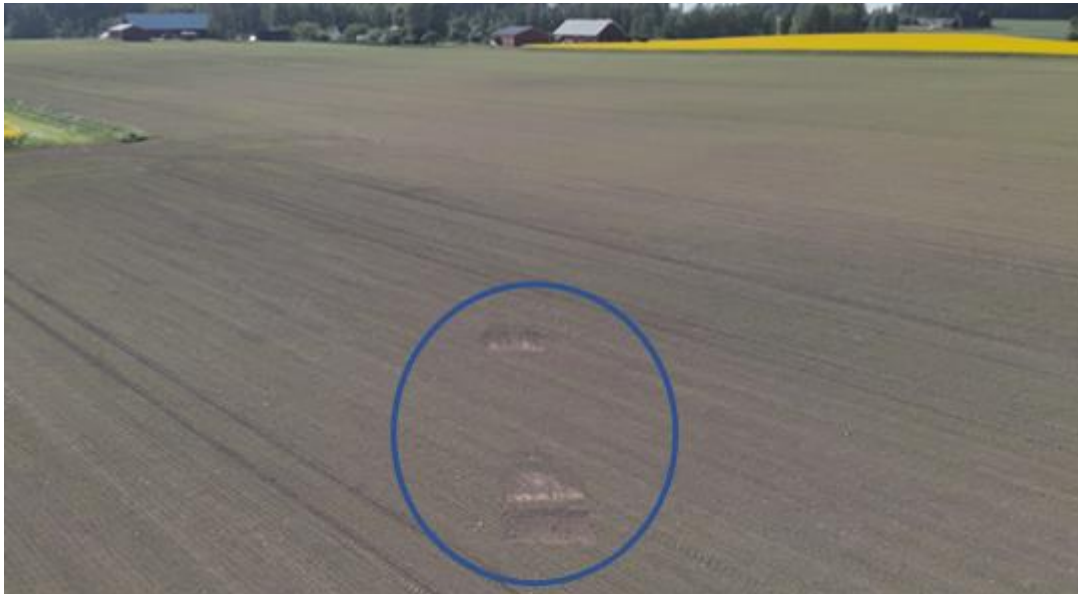
Olyckan inträffade i position 58 32N 016 54E på en åker med visst motlut. Figur 9 visar åkern med islagsmärken.

Figur 9. Islagsmärken vid den första landningen markerade av SHK med en blå ring.

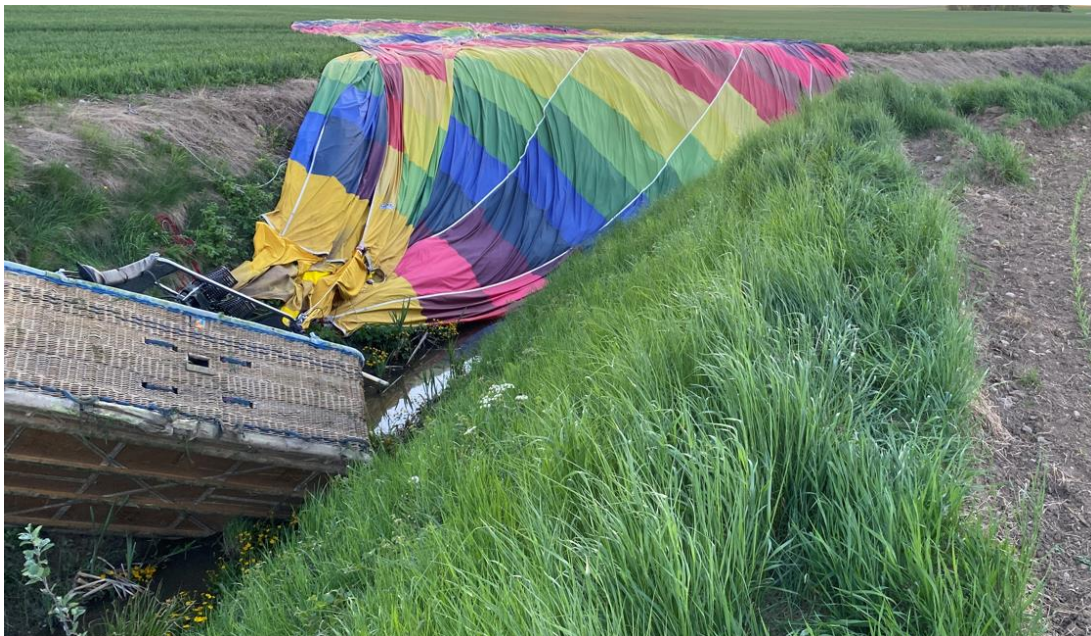
Ballongen hade endast begränsade skador.

Figur 10. Ballongens slutliga position. Bild: Polismyndigheten.

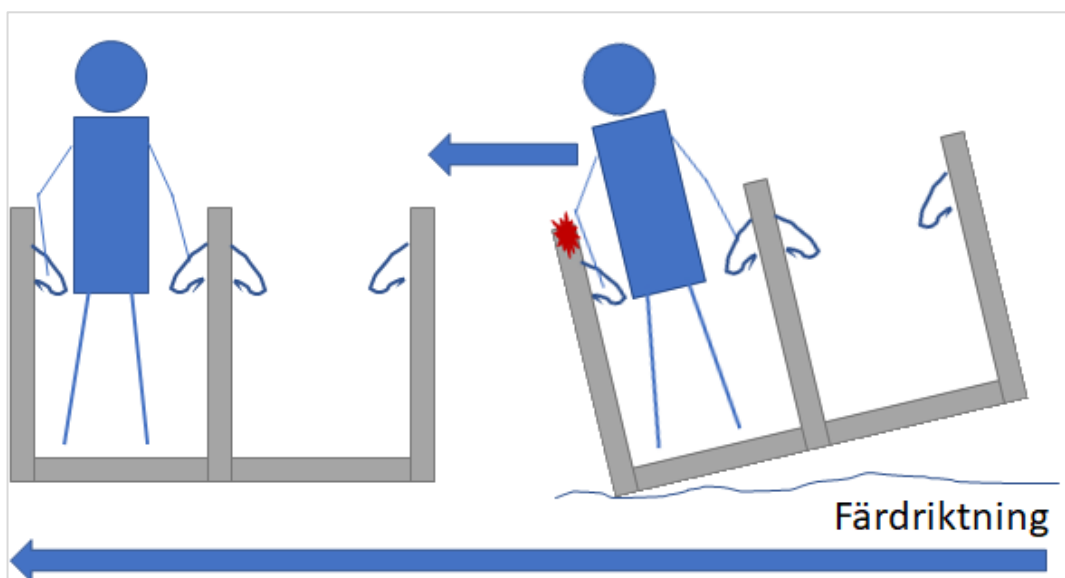
Den passagerare som skadades stod sidledes mot färdriktningen och höll sig i två fasthållningsöglor, se figur 14. Enligt passageraren pressades den ena armen mot korgens kant när korgen slog i marken, vilket resulterade i en underarmsfraktur. SHK kan konstatera att passageraren inte var positionerad enligt flyghandboken som angav att passagerarna bör stå baklänges med ryggen i färdriktningen och hålla i rephandtaget med båda händerna.

Figur 14. Vänster bild visar passagerarens position innan markkontakten. Höger bild visar korgens och passagerarens rörelse vid markkontakten vid landningen.
