FINNPARTNER – arbetsplatsolycka till följd av kollision med pir

Statens haverikommission har utrett en arbetsplatsolycka
som inträffade i Malmö hamn, Skåne län, den
17 december 2023

13 december 2024

Slutrapport SHK 2024:18

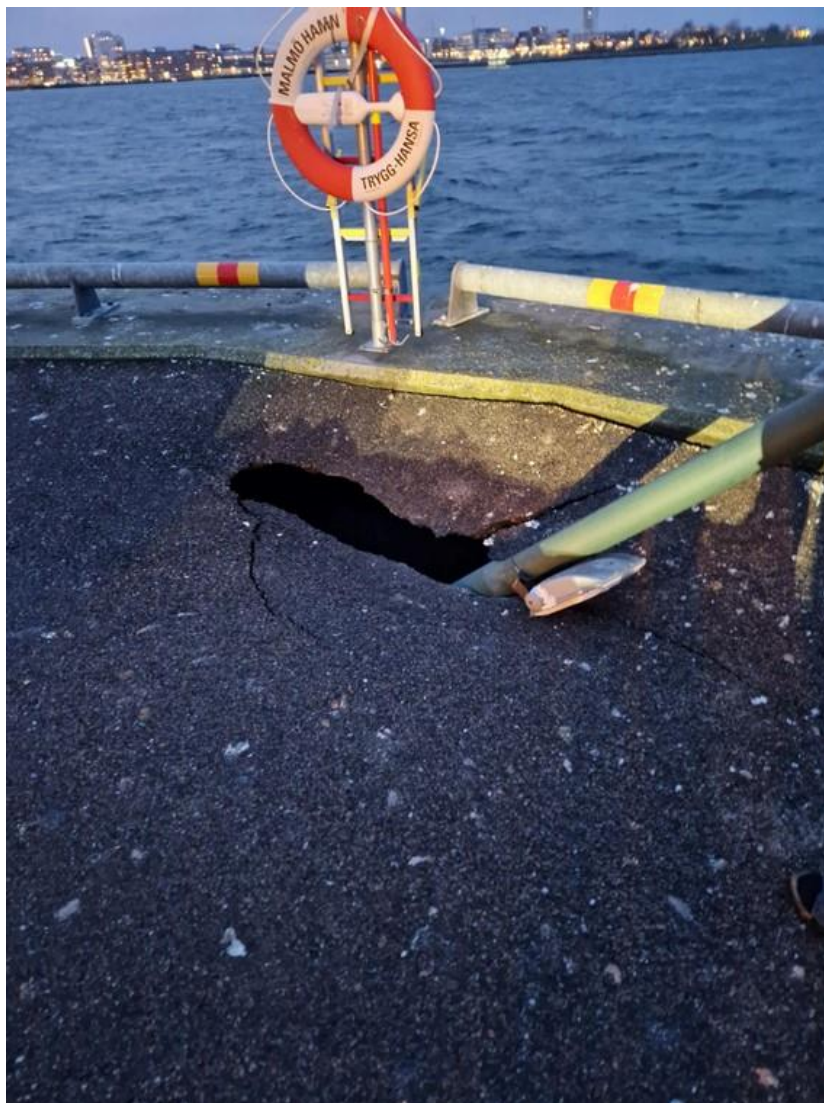
Figur 1. Bilden togs i omedelbar anslutning till att FINNPARTNER förtöjts, och det var detta befälhavaren såg när han kom till platsen. I centrum syns den omkullslagna lyktstolpen, lutande åt höger. I bakgrunden syns frälsarkransen och lejdamen som senare användes för att hjälpa befälhavaren upp ur vattnet.
Bild: Copenhagen Malmö Port, CMP.

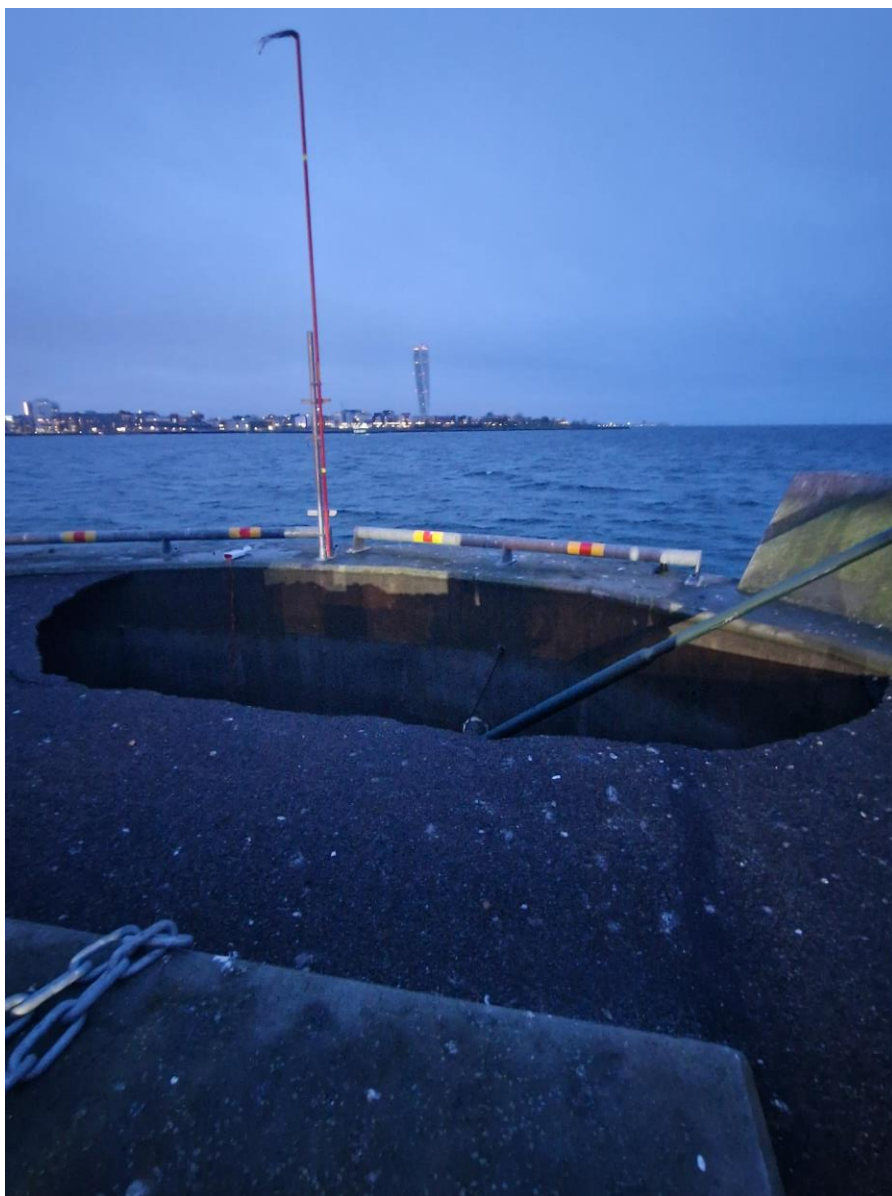
Figur 2. Bilden togs samma morgon som händelsen inträffade, men efter att befälhavaren hjälpts upp ur vattnet. I förgrunden syns det betongfundament som fanns på platsen. Bild: Copenhagen Malmö Port, CMP.

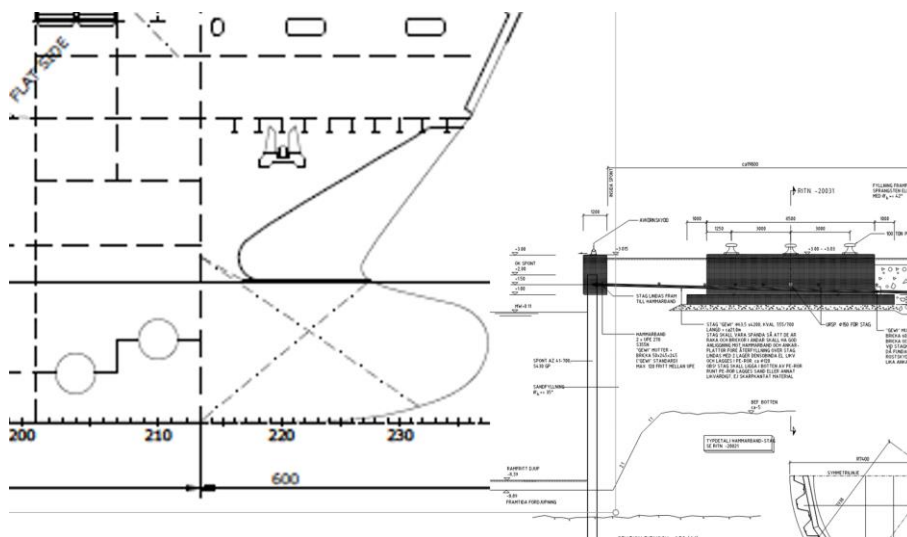
Fartyget kolliderade med piren på ena sidan av pirhuvudet i position med en av fendrarna. Kontakt skedde under vattenytan mellan fartygets bulb och spontväggen. I figur 5 visas delar av fartyget och pir skalenligt där fartygets vattenlinje bedömts med hjälp av inhämtat bildmaterial. Bedömningen är inte exakt och de verkliga förhållandena kan således vara något annorlunda.

Figur 5. Relations-skiss över fartyg och pir. Relationen är inte exakt. Bild: Finnlines och Copenhagen Malmö Port, CMP. Figuren är ett montage av SHK.

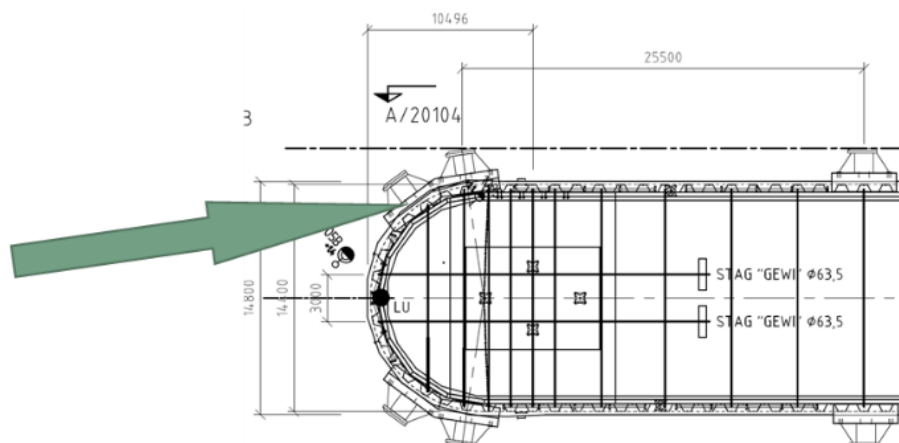
Kollisionen var inte vinkelrätt mot spontväggen utan tämligen tangentiell (se figur 6) vilket gjorde att ingreppet i spontlåsen fläcktes upp. Sponten deformerades plastiskt och gick till brott strax under krönbalken¹. Slaget resulterade i ett öppet hål i spontväggen under och över vattenytan. Hållets öppning var från krönbalken ner till botten, ca 1,5 m högst upp och 0,6 m längre ner. Genom hålet spolades fyllnadsmassor ut och underminerade pirens ytbeläggning (asfalt) vilken gav vika och ett öppet hål i piren ovansida uppstod.

Figur 6. Islagspunkt och bedömd riktning (grön pil). Bild: Copenhagen Malmö Port, CMP. Markering i form av den gröna pilen infogad av SHK.

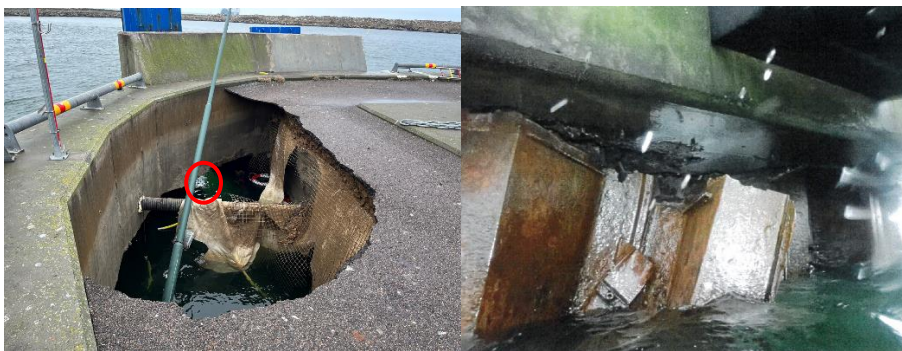
Händelsen orsakades av att pirkonstruktionen saknade tillräckligt skydd mot underminering, och därför delvis kunde rasa när hål uppstod i spanten.

Figur 7. Skador på pir. Vänster bild: hål i pirens ytbeläggning, avsaknad av fyllnadsmassor samt hål i spontvägg (inringat med rött). Höger bild: deformerad stålspont längs vägg, krönbalk och fenderfäste synligt i övre delen av bilden. Bilder: Copenhagen Malmö Port, CMP. Markering i form av den röda cirkeln infogad av SHK.

- I samband med ombyggnad, ändring eller nykonstruktion av hamnanläggningar, inkludera riskanalys av konsekvenser av en eventuell skada (se avsnitt 2.2.3).
(SHK 2024:18 R1)

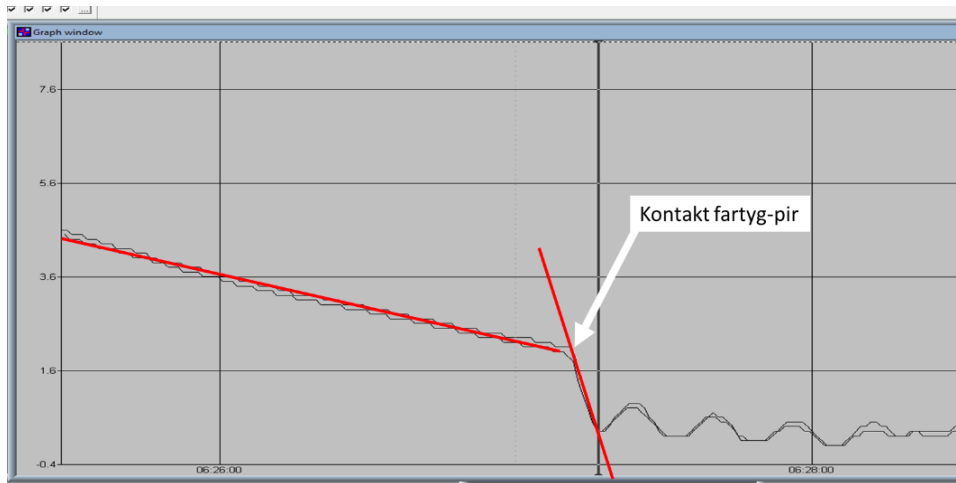
Figur 9. Skärmutklipp på VDR-data över framåtfart. Lutningen har markerats av SHK med röda linjer. Bild: Finnlines.

VDR-datan visar att fartyget inte kommit till fullständigt stopp utan har ca 0,3 knops fart efter islagsförloppet. Siffran är dock osäker och kan mycket väl vara 0 knop. Två olika antaganden har gjorts, ett där farten går ner till 0,3 knop, och ett där farten går ner till 0 knop.
