Lavinolycka i Abiskofjällen under guidad skidåkning

Statens haverikommission har utrett en lavinolycka i
Kårsavagge, Norrbottens län, den 20 mars 2025

27 maj 2026

Slutrapport SHK 2026:07

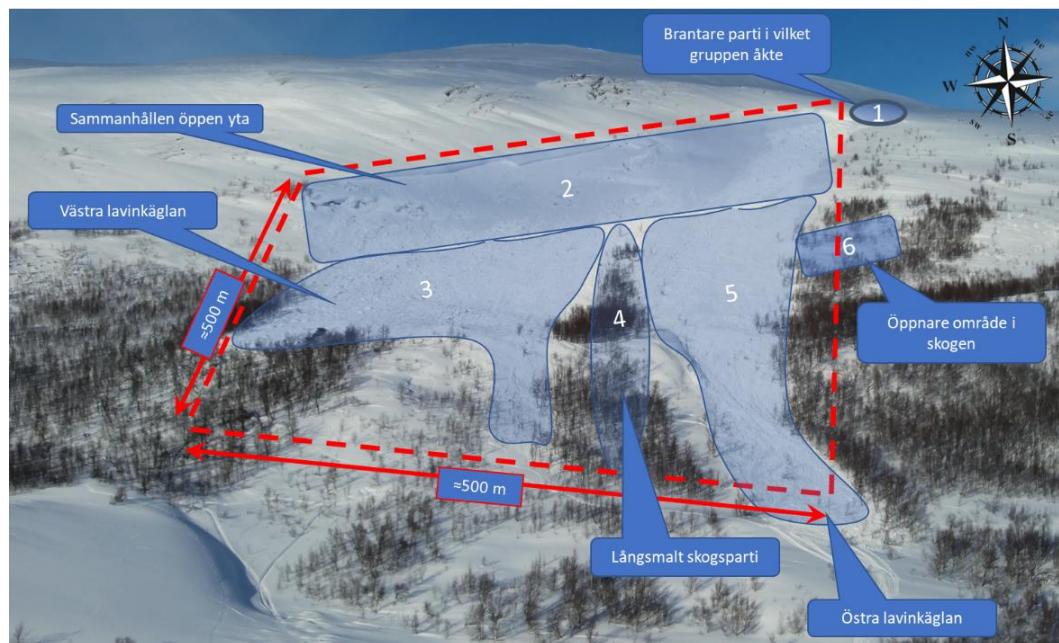
Figur 5. Området för lavinen. Röd streckad linje markerar lavinens ungefärliga utsträckningsområde. Bild: Polismyndigheten (2025-03-21). Markeringar införda av SHK.

I det övre, östra hörnet fanns ett mindre, brantare parti (område 1). I anslutning till detta låg ett större, sammanhängande snöfält som sträckte sig västerut (område 2). Den övre delen av detta snöfält hade en lutning överstigande 30 grader. Nedanför trädgränsen delades snöfältet upp i två delar, avskilda av ett långsmalt skogsparti (område 4). Detta långsmala skogsparti låg i fallinjen och var beläget mellan två större snöfält (område 3 och 5). Dessa snöfält utgör utloppszoner från tidigare laviner, så kallade lavingator. I skogspartiet öster om område 5 var lutningen under 30 grader, och här fanns även två öppna ytor/gläntor (område 6).

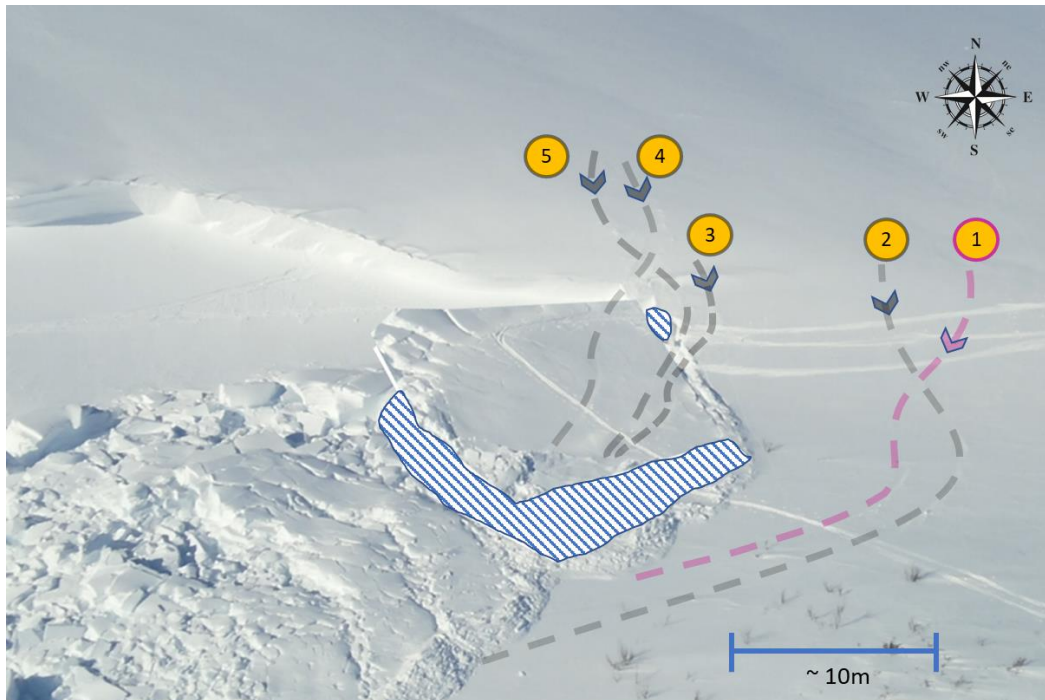
Figur 7. Åkarnas spår i närheten av det brantare partiet. Notera att åkarna inte befann sig i dessa spår samtidigt, först var guiden – orange cirkel med siffran 1, sedan åkare 2 osv. Streckade grå linjer är åkarnas spår. Den streckade rosa linjen är guidens spår. Avståndet mellan spåren från åkare 2 och 3 är cirka 15 meter. Bilden är redigerad; det blåstreckade området indikerar borttagen/flyttad bilddata. Redigeringen är gjord för att visa en samlad bild av åkarnas spår. Bild: Polismyndigheten (2025-03-21). Markeringar infogade av SHK.

När de övriga åkarna kom ut i branten var de utspridda cirka 15 meter i sidled, och även i längsled. Det minskade sannolikt möjligheten för åkarna att se de framförvarande spåren. Tre av åkarna kom att hamna långt vid sidan, väster om guidens spår. Detta medförde att de kom in i snöfältet och därmed lavinterrängen.

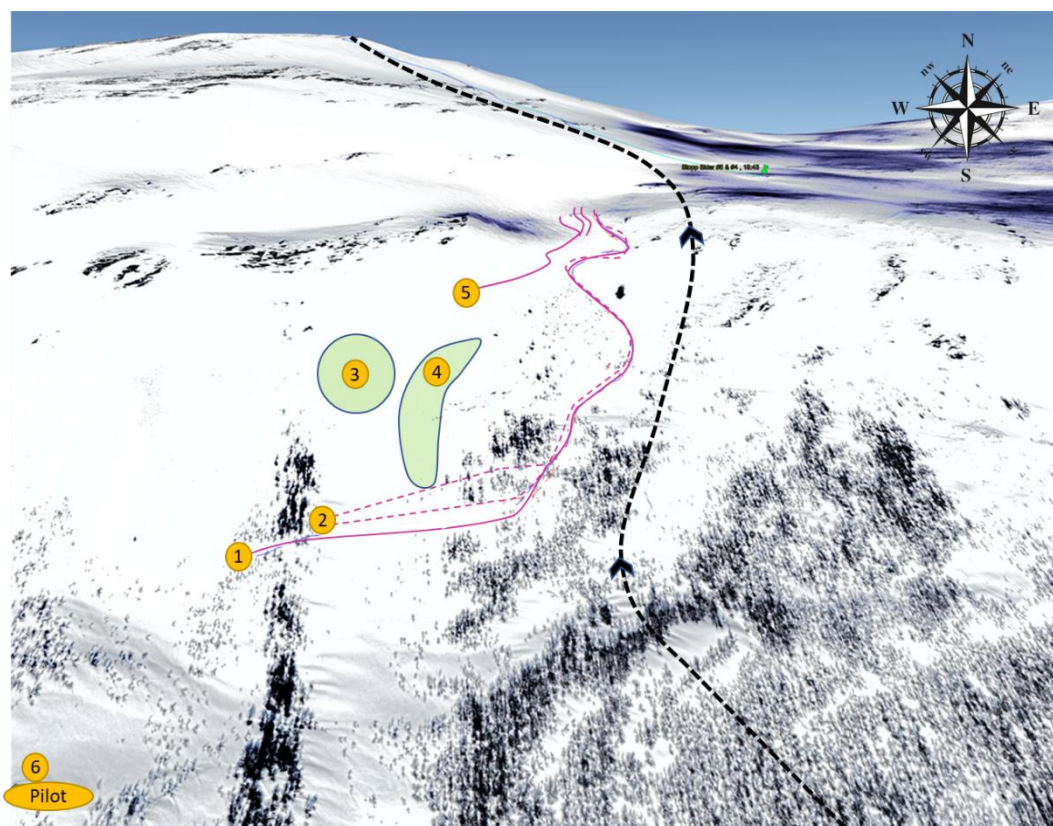
Åkare 5 åkte därefter ut över det brantare partiet och svängde sedan åt höger (västerut) i riktning mot helikoptern. När han hade kommit en bit nedanför branten såg han hur snötäcket nedanför och omkring honom bröts upp. Han insåg att det var en lavin och svängde då tvärt åt vänster (österut), aktiverade sin lavinryggsäck och åkte så snabbt han kunde åt vänster. Tidpunkten för den tvära vänstersvängen och starten för lavinen har fastställts till kl. 15.47. I figur 9 visas åkarnas positioner och områden där de sannolikt befunnit sig strax innan lavinens start.

Figur 9. Rekonstruerade positioner och spår för de inblandade strax innan lavinen startade. Till höger i bilden visas med svartstreckad linje spåret av det sista rekognoseringslyftet (tillika helikopterlyftet) till toppen. För åkare 2 visas två möjliga vägval genom skogen. Åkare 2:s sannolika åklinje är markerad med en rosastreckad linje. Källa: Google Earth, bilddatum 2020-04-28. Markeringar infogade av SHK.

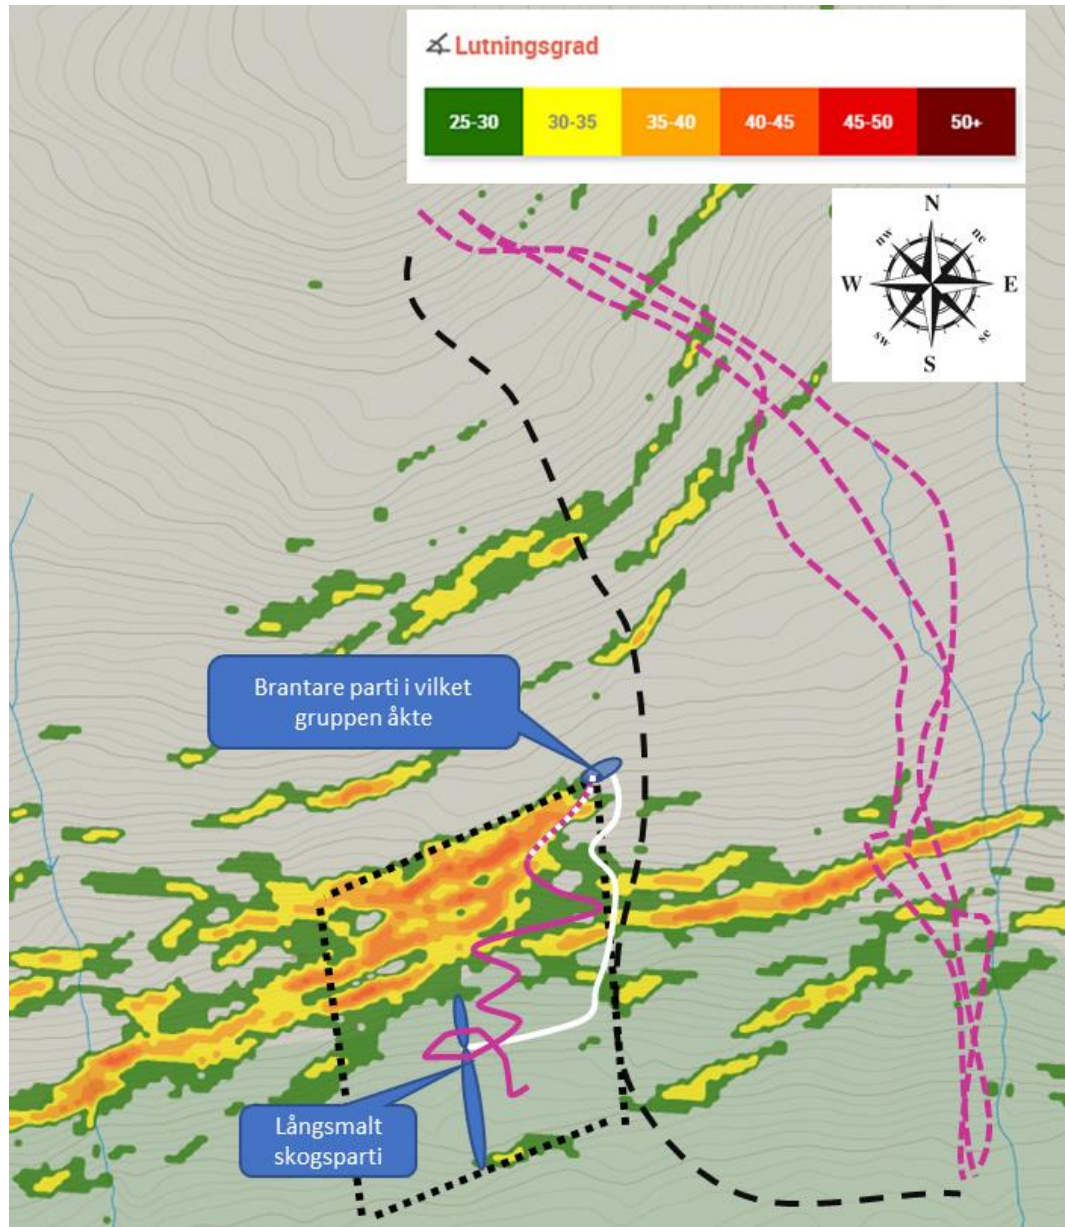
Lutningarna på platsen visas i figur 10. I bilden syns till vänster om helikopterns rekognoseringslyft ett sammanhängande större område med lutning upp mot 40 grader. I figuren framgår även lutningarna på de platser där tidigare åk hade genomförts.

Figur 10. Lutningskarta med inritade GNSS-spår från åkare 5:s utförsåk. Rosa streckad linje: de tre åken innan det sista åket. Vitrosa streckad linje: det sista åket fram till positionen för tillfället när lavinen utlöstes. Rosa heldragen linje: spåret efter det att lavinen utlöstes. Vit heldragen linje: guidens spår. Svart streckad linje: helikopterlyftet och rekognoseringen inför det sista åket. Källa: Naturvårdsverket. Markeringar infogade av SHK.

Guidens rekonstruerade spår går inledningsvis huvudsakligen utanför lavinterräng. Under traverseringen⁷ mot helikoptern går det rekonstruerade spåret genom en utloppszon.

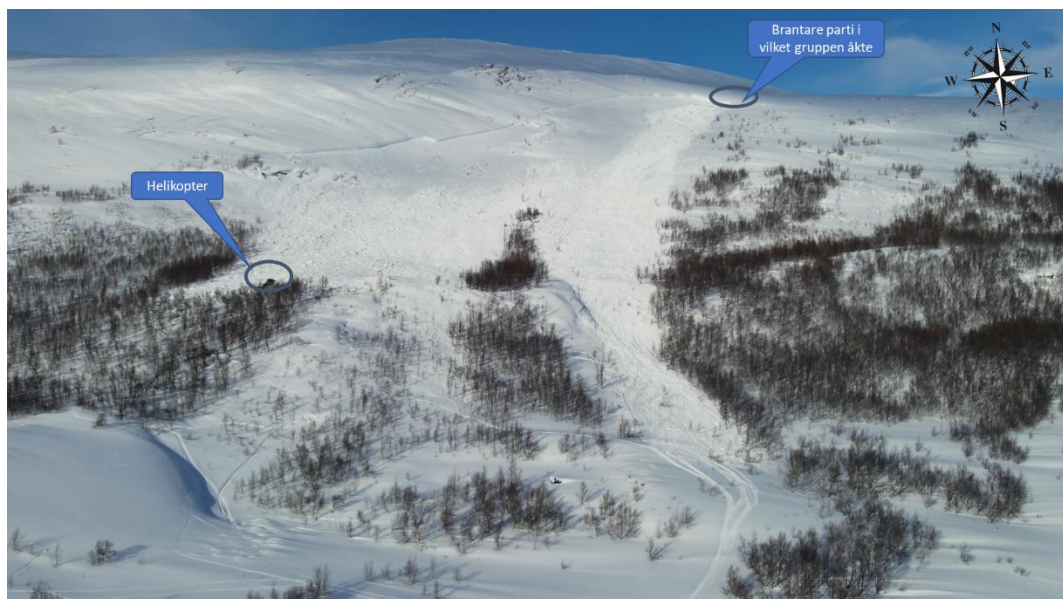
Figur 11. Området som det såg ut dagen efter lavinen. Bild: Polismyndigheten. Markeringar infogade av SHK.

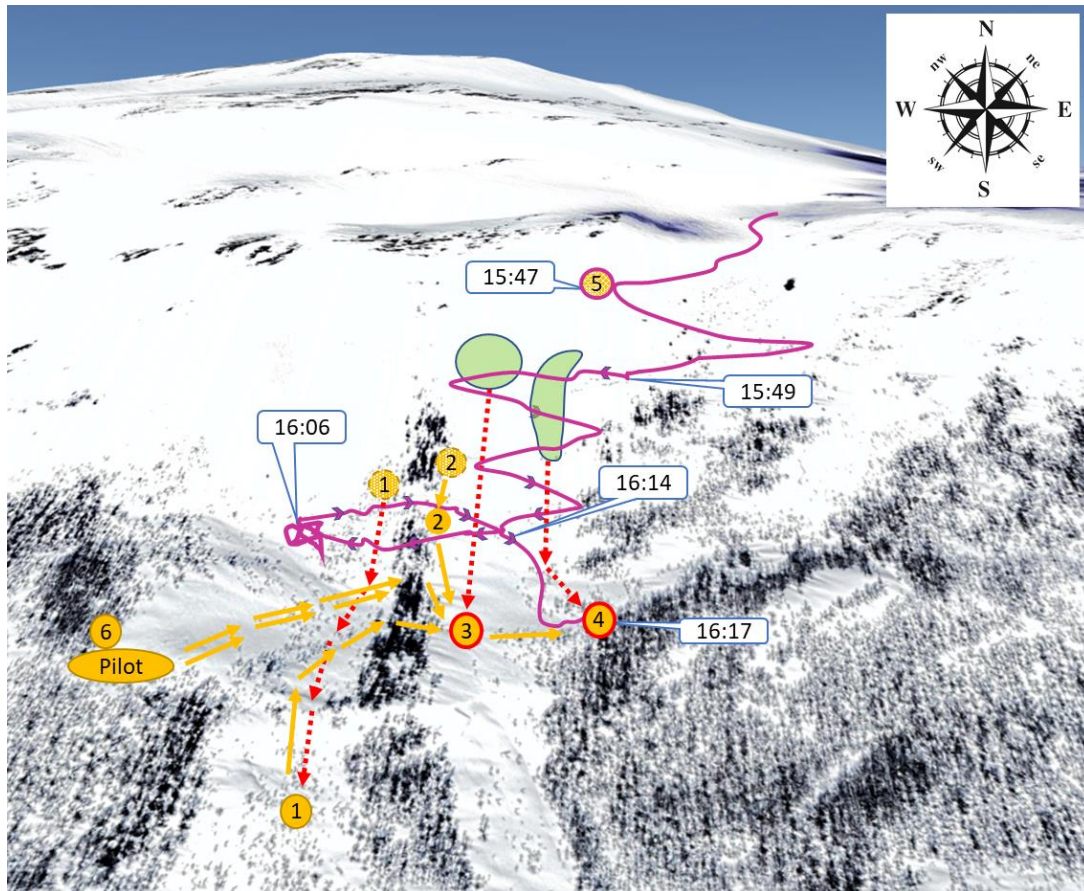
Figur 12. Satellitbild med positioner för de inblandade. Spåret för åkare 5 baseras på GNSS-data och visas med lila. Start- och slutposition (orangea cirklar) under lavinförloppet för guide och åkare 3 (grön cirkel) förbinds med rödprickade pilar som visar en sannolik väg i lavinen. Orangea pilar visar ungefärlig sökväg. Källa: Google Earth, bilddatum 2020-04-28. Markeringar infogade av SHK.

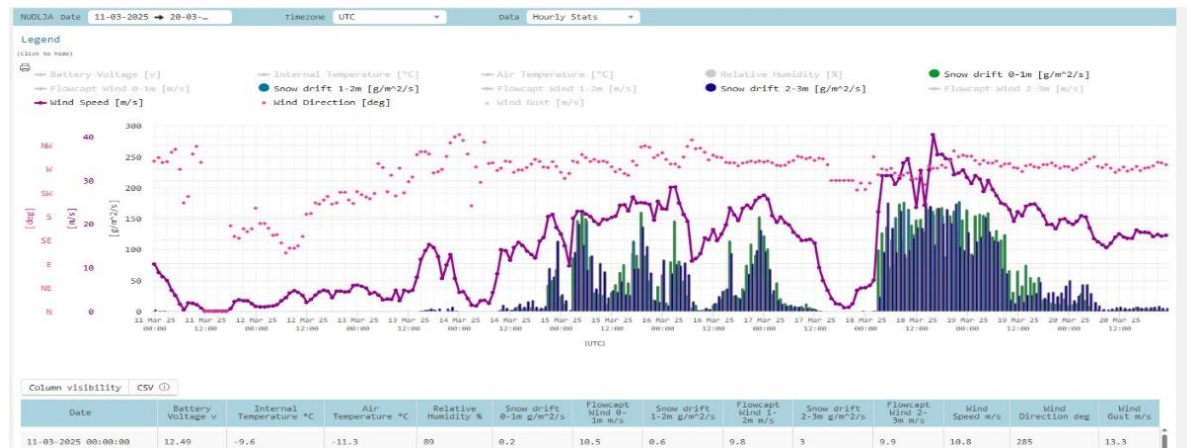
Figur 14. Väderdata från mätstation belägen på fjället Nuolja. Källa: Naturvårdsverket.

Sammantaget innebar väderutvecklingen under perioden 14–20 mars att betydande mängder vindtransporterad snö ackumulerades på läsidor i nord, öst, och sydlig exponering, ovanpå tidigare snölager. Den nyttillkomna snön ackumulerades och bildade ett tjockt och sammanhängande flak ovanpå de underliggande svaga lagren. Den ojämna snöfördelningen innebar att flaket på vissa platser blev mycket tjockt, vilket bidrog till lavinens stora utbredning.
