Olycka med flygplanet D-EDVJ av modellen Piper PA-28-140

Statens haverikommission har utrett en olycka vid
Skånes Fagerhult, Skåne län, den 24 augusti 2025

Slutrapport SHK 2026:08

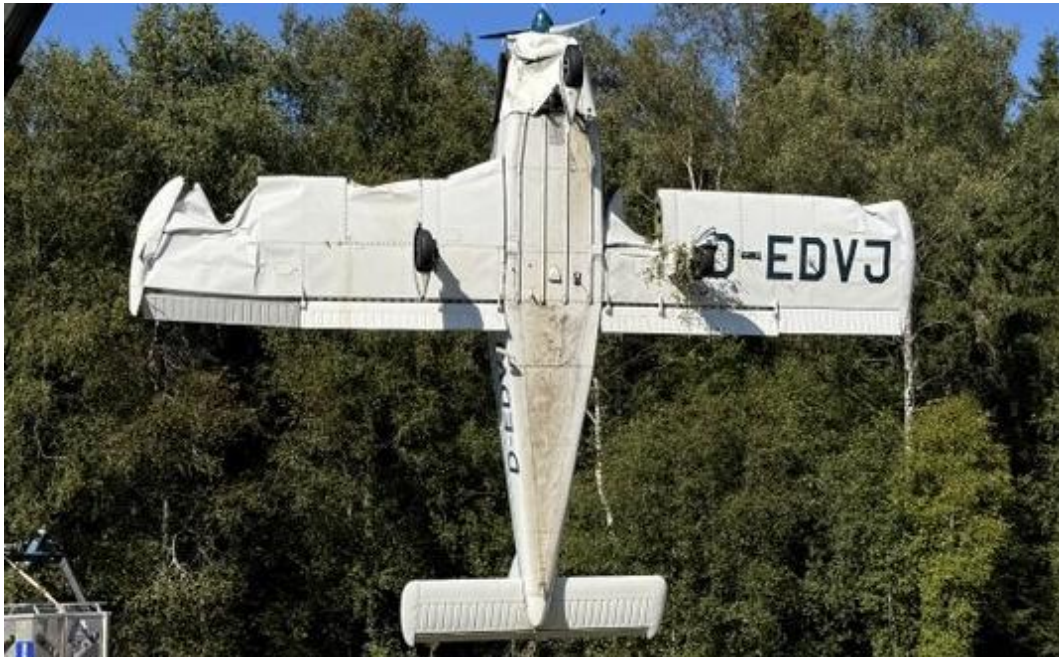
Figur 2. Skadorna på vingarna och främre delen av kroppen syns. Bilden är tagen i samband med bärgningen av flygplanet.

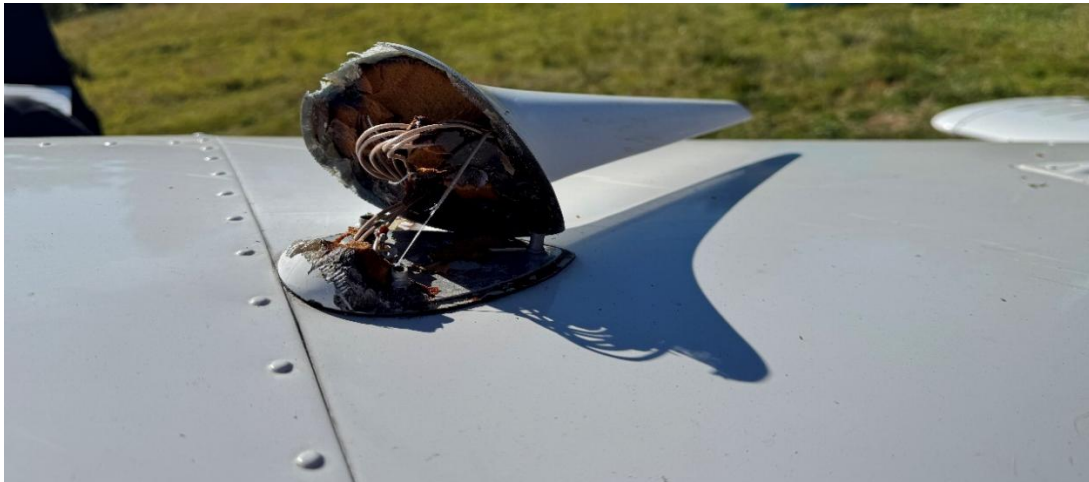
Efter olyckan försökte piloten sända ett nödmeddelande till flygtrafikledningen (Sweden Control) utan att få någon respons. Detta berodde på att kommunikationsantennen hade brutits av.

Figur 4. Bild på den avbrutna kommunikationsantennen.

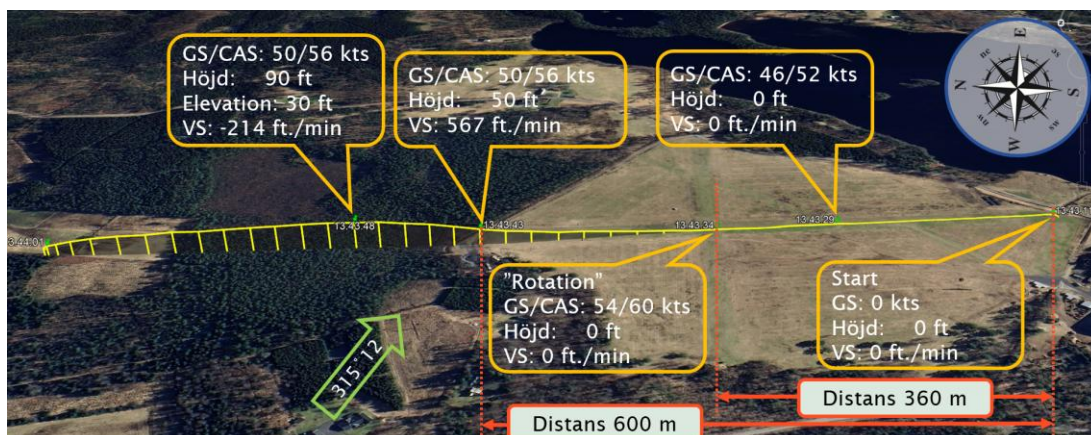
Figur 6 visar den registrerade flygningen från start till olycksplatsen. Bilden är orienterad i östlig riktning. Rullsträckan uppgick till 360 meter, och sträckan till 50 fots höjd var 600 meter från banans början. De olika markeringarna i figuren visar flygplanets fart över marken (GS¹²), kalibrerad fart (CAS) korrigerad med medelvinden baserat på SMHI:s analys för området, samt höjd över marken och vertikalhastighet (VS) vid olika punkter efter att flygplanet lyft.

Figur 6. Färdvägen visas i Google Earth från start till haveriplats. Markeringar infogade av SHK.

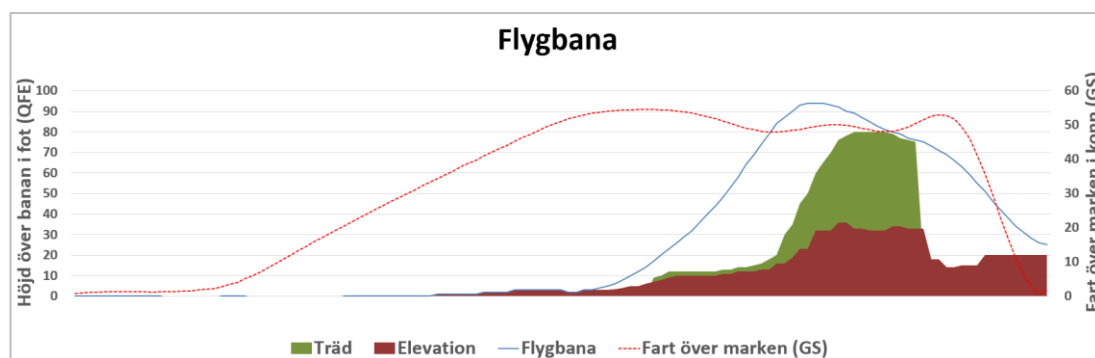
Figur 7 visar flygplanets fart över marken (GS) med ett rött streck och höjd över banan i fot med ett blått streck. Brunt fält markerar markhöjden och grönt trädens höjd. Den tillagda höjdinformationen från Copernicus GLO-30 digitala höjdmodell (DEM) har en rutstorlek på 30 meter, med en absolut vertikal noggrannhet på 4 meter.

Figur 7. Flygbana med fart över marken. Bilden är ej skalenlig i höjd och distans.

Datan visade att farten över marken vid rotationstillfället var 54 knop och rullsträckan 360 meter. SMHI:s analys visade att den kalibrerade flygfarten, dvs. när omräkning skett med beaktande av medelvindhastigheten, motsvarade ungefär 60 knop. Under den efterföljande flygfasen ökade inte farten som förväntat, utan sjönk något för att sedan snabbt avta strax före kollisionen.

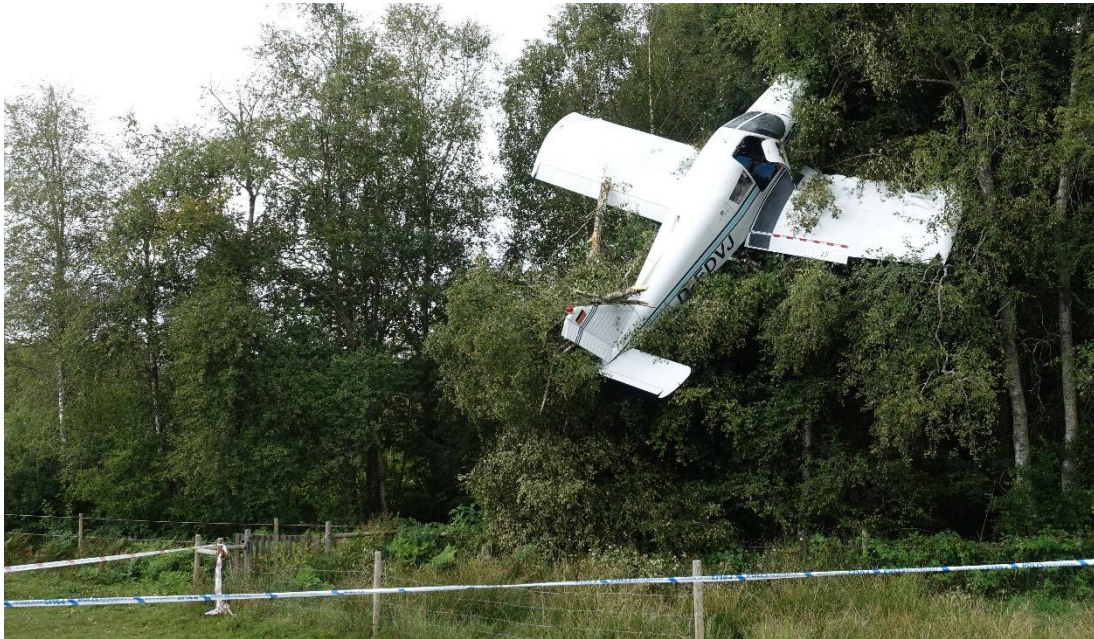
Flygplanet kolliderade med björkskog och hamnade 450 meter norr om banänden på Skånes-Fagerhult Flygplats. Flygplanets slutliga position var omkring åtta meter över marken, mätt från kabindörren.

Figur 8. Flygplanets slutliga position.

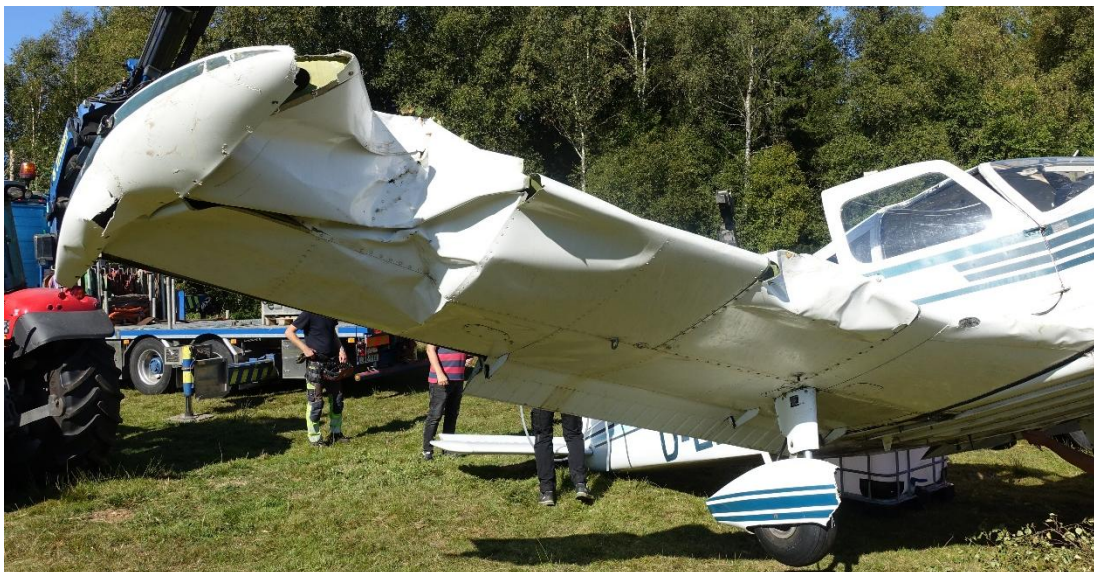
Båda vingarna hade skador på vingframkant och vingbalk. Bränsleledningen på vänster sida hade gått av framför vingbalken och bränsle läckte ut. Motorkåporna hade skador och propellerbladets spets var böjd framåt från propellernavet på den ena sidan.

Figur 9. Skador på höger vinge.

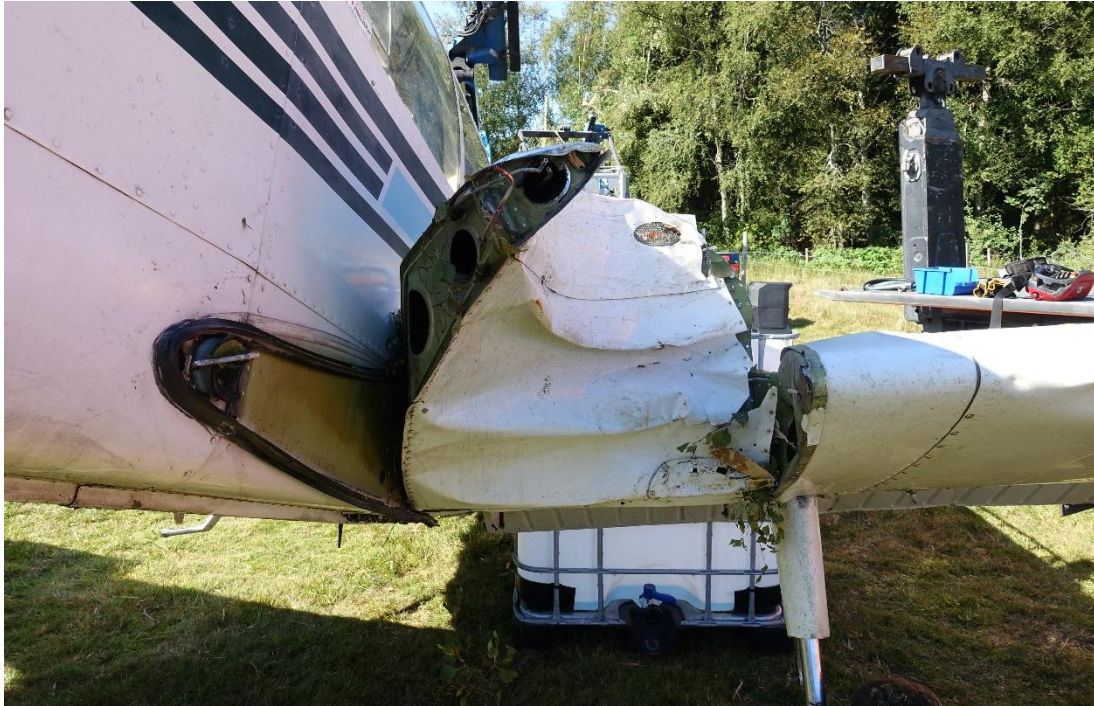
En viss mängd bränsle läckte ut på olycksplatsen. Läckaget orsakades av skador på ving-tankarnas bränsleledningar i samband med kollisionen med träden. Bränsleledningarna som gick av var placerade i vingarnas framkant. Eftersom flygplanet blev hängande i trädgrenarna, stannade den större delen av bränslemängden kvar i tankarna.

Figur 10. Skador på vänster vingrot.

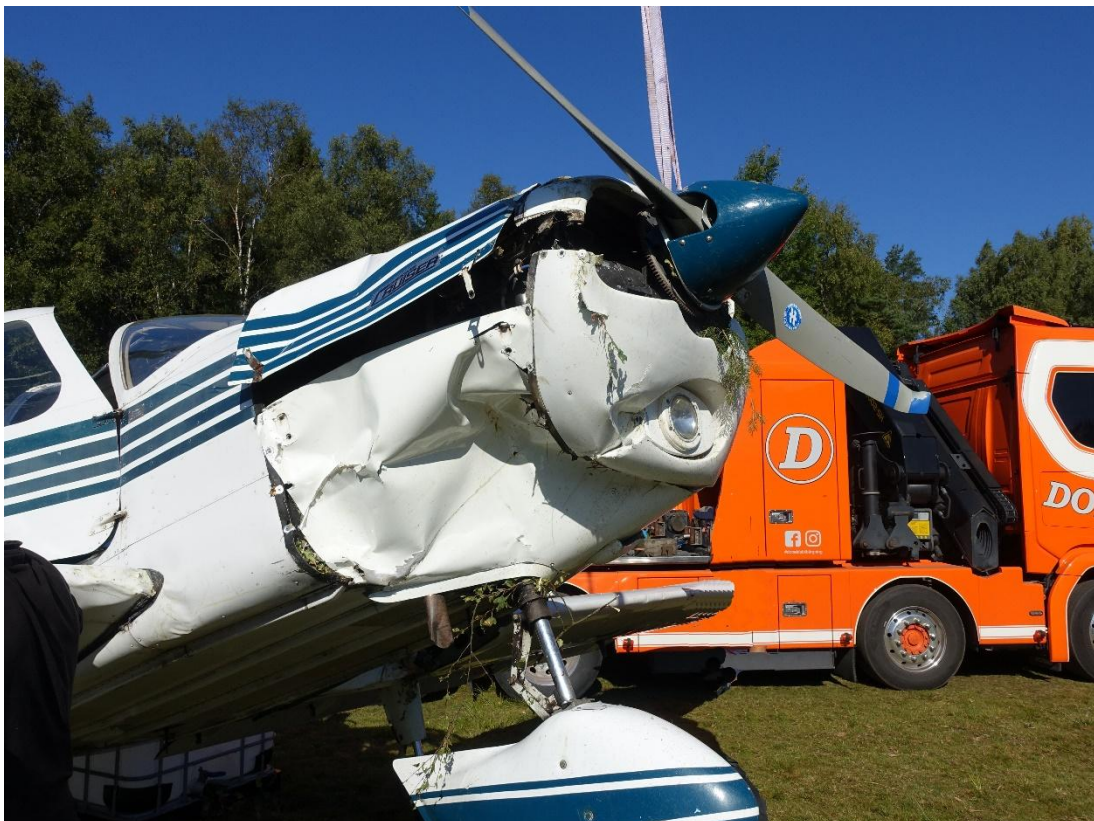
Figur 11. Skador framför brandskottet.
