RON JEREMY – fartygsförlisning utanför Piteå

Statens haverikommission har utrett en fartygsolycka som inträffade utanför Piteå i Norrbottens län den 1 juni 2025

Diarienummer: S-127/25

Slutrapport SHK 2026:09

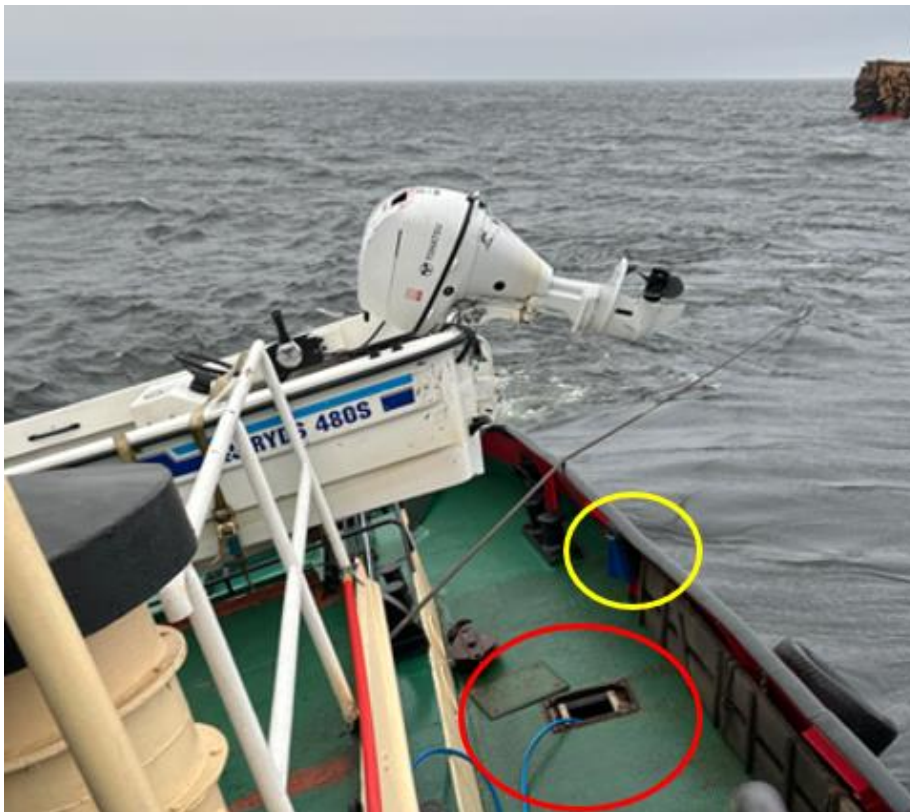
Till slut beslutade besättningen att göra ett försök att motfylla babords barlasttank. På grund av problem med det ordinarie barlastsystemet behövde tanken fyllas med en portabel läns-pump. Detta gjordes genom en manlucka på fribordsdäck. Däcksmän 2 beordrades att öppna luckan och fylla tanken. I figur 5 nedan syns till höger i bild den öppna luckan, samt även slangen till den portabla läns-pumpen som sticker ut från luckan.

Figur 5. Röd markering visar den öppna manluckan till babords barlasttank med en blå pump-slang i. Den gula markeringen visar svanhalsen till samma tank. I övre högra hörnet syns pråmen som var kopplad till fartyget med bogservajern som löper ut över babords reling. Bild tagen av besättningen kl. 04.47. Bild: Rederiet. Markering infogad av SHK.

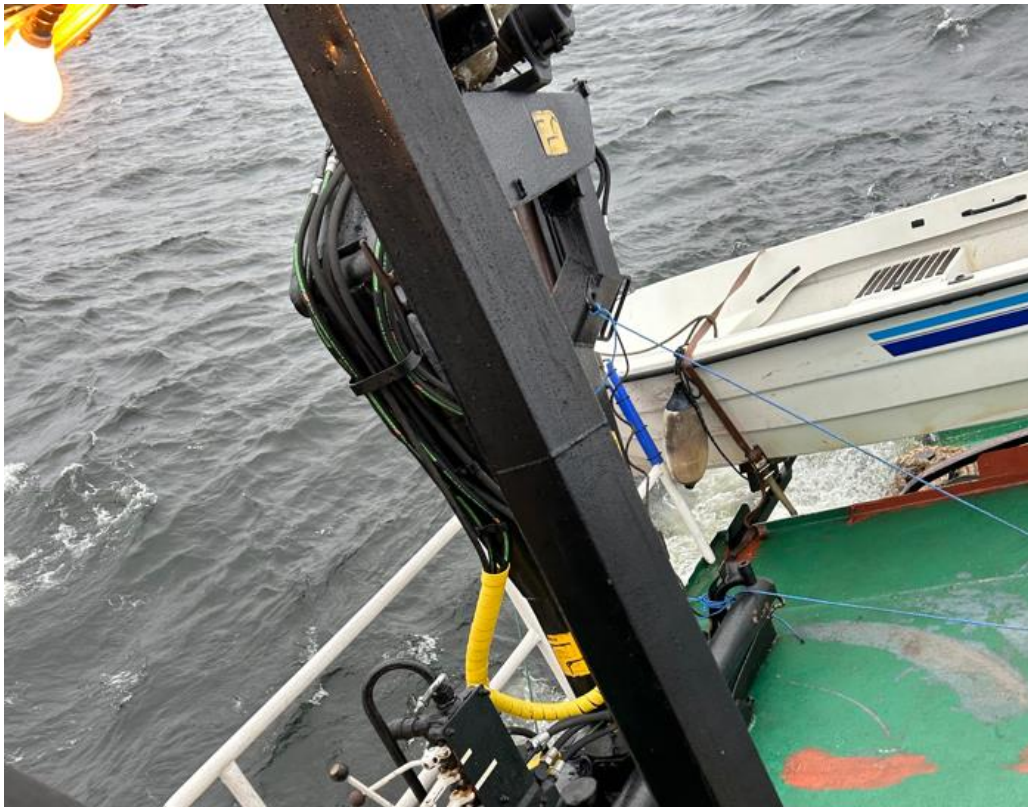
Däcksman 1 noterade att svanhalsarna på styrbordssidan låg under vattenytan, och informerade de andra att de nu måste överge fartyget. Befälhavaren plockade fram flytvästar och överlevnadsdräkter från sin hytt bakom bryggan och slängde ut dem på babords sida om hytten. Styrman och däcksman 1 hade vissa svårigheter att få på sig dräkterna men hjälpte varandra. Besättningen tog vid denna tidpunkt bilder där det tydligt syns att styrbords reling låg under vattenytan, se figur 6.

Figur 6. På bilden syns att vattennivån når in över styrbords reling och gångbord, bilden tagen av besättningen kl. 04.47 från akter om skorstenen och bryggan. Bild: Rederiet.

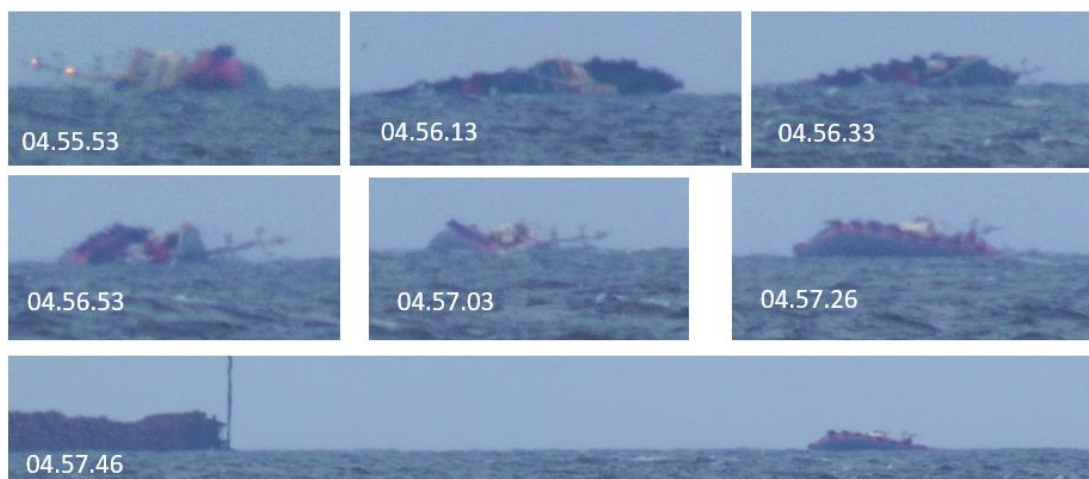
Slagsidan tilltog ytterligare tills fartyget låg helt på sidan. När fartyget låg på sidan lyste lanternorna någon minut, men slocknade sedan helt. Därefter tog det ytterligare någon minut innan fartygets akter sjönk och fören reste sig ovanför vattenytan i cirka 30–50 sekunder, innan fartyget försvann helt under ytan. I samband med att fartyget sjönk hamnade besättningen i vattnet. När befälhavaren kom upp till ytan såg han hur fartygets förskepp försvann under vattenytan. Klockan 04.59 förliste fartyget⁸. Händelseförloppet i slutskedet av förlisningen redovisas i figur 8 nedan.

Figur 8. Bildsekvensen visar klipp från att lanternorna slocknar tills någon minut innan fartyget reser sig upp och sjunker. Bilderna är sekvenser från den videofilm som två vittnen filmade från Rödkallen. Bild: privat. Tidsangivelser införda av SHK.

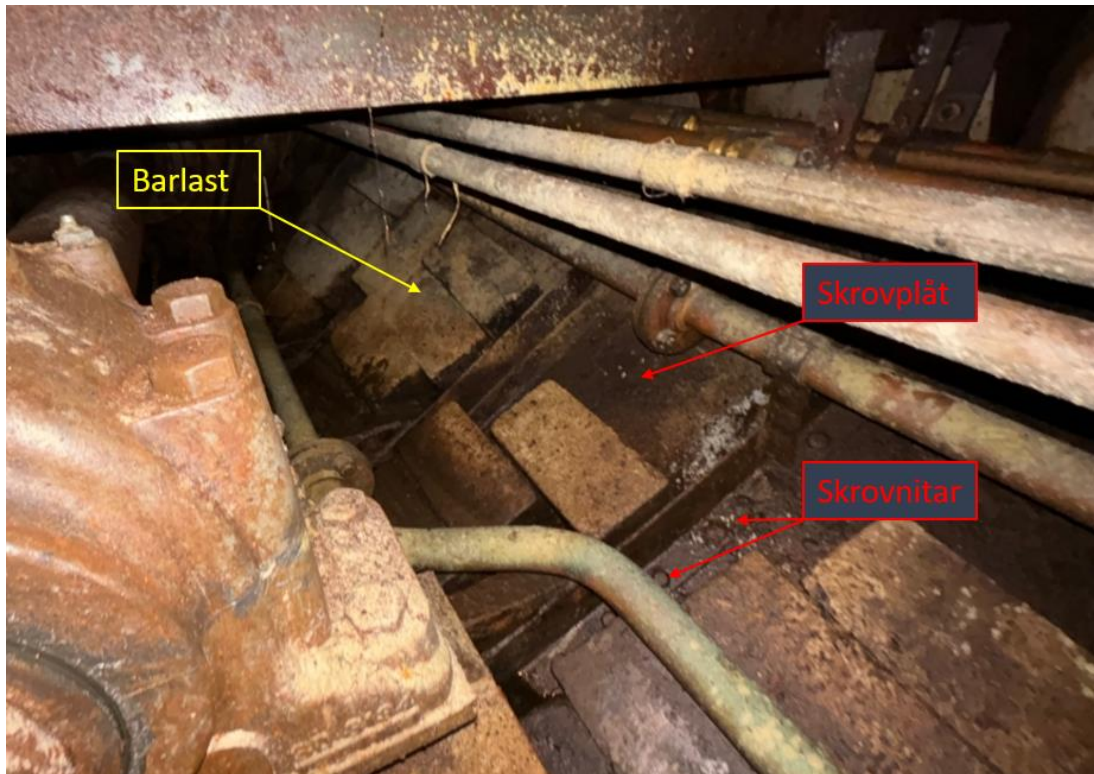
Propelleraxeln gick först genom förrådet för att sedan, i en hylsa, gå genom den aktra barlasttanken. Hylsan var oljefylld och försedd med tätningar in mot förrådet och ut mot vattnet. Oljan höll ett konstant tryck med hjälp av en gravitationstank. Enligt uppgift var propelleraxelhylsan tät och olja till gravitationstanken behövde inte fyllas på ofta. Figur 13 visar kölutrymmet under förrådet. I bilden syns olika rör, skrovet med nitförband samt någon form av fasta barlasttackor som ligger mot skrovet.

Figur 13. Babordssida i kölen under förrådet. Markerat i bilden syns skrovplåt, skrovnitar och barlastackor. Flera rör till barlast-, kylvatten- och lässystem syns också i bilden. Bild: Klaravik. Markeringar införda av SHK.

Det fanns förutsättningar för invändiga lokala rostangrepp i förrådets köl; det var fuktigt, plusgrader och gott om dolda utrymmen vid till exempel spant och under fast barlast som låg direkt mot skrovet. Beroende på vad barlasten bestod av kan den ha främjat korrosion, men framför allt kan den ha dolt eventuella lokala rostangrepp. En lokal korrosionsskada hade kunnat orsaka en lokal försvagning eller ett hål, som sakta fyllt upp förrådet med vatten. Vid en sådan påverkan borde det dock ha skett en gradvis ökande vatteninträngning över betydligt lång tid, vilket borde ha upptäckts av besättningen.

Om en nit börjar bli dålig brukar den i regel först börja med ett litet läckage innan niten lossnar. Detta syns som rostränder eller ”blödningar” på utsidan av skrovet. Om en nit i botten hade lossnat hade det kunnat leda till ett hål i skrovet med en diameter på mellan en och två centimeter. Från Transportstyrelsens bottenbesiktningar finns dock inga anmärkningar om dåliga nitar. De bilder från bottenbesiktningarna som visar utsidan av skrovet är dock inte tillräckligt detaljrika för att det ska vara möjligt att se enskilda nitar under förrådet. På bilder från insidan av kölutrymmet under förrådet går det att urskilja ett antal nitar. Dessa förefaller inte vara nämnvärt påverkade av korrosion. Eftersom endast ett fåtal av nitarna syns, går det inte att bedöma om vissa nitar varit försvagade.

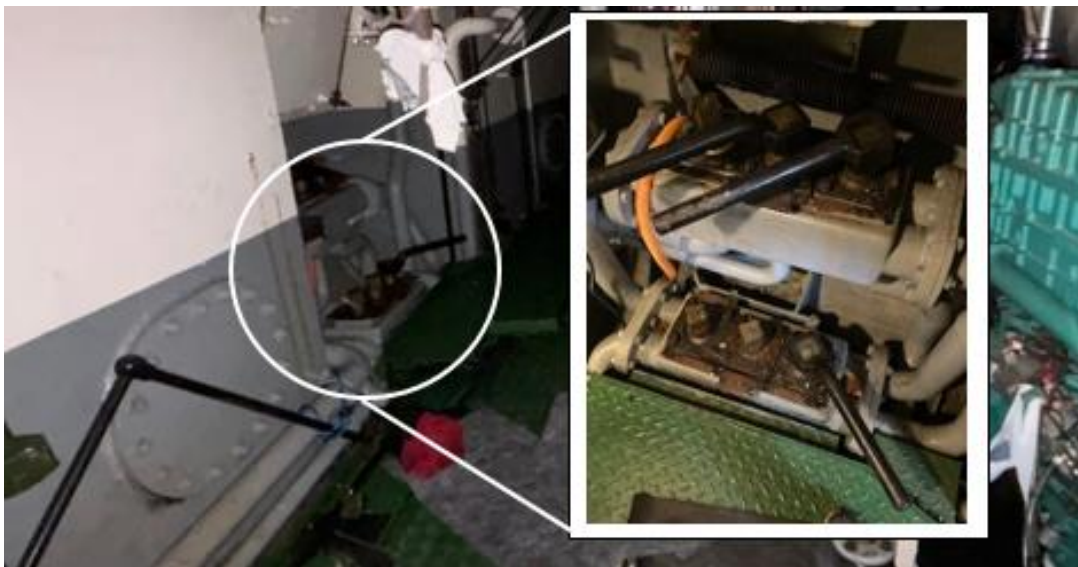
Figur 14. Bilden visar länslådan bestående av två rader med tre ventiler i varje. Dessa är kopplade till flera olika rörsystem. Bild: Klaravik och Transportstyrelsen (inklippet bilden). Markeringar införda av SHK.

Genom att ställa ventilerna i olika lägen kunde pumpen kombineras till de olika systemen. Eftersom pumpen väsnades mycket, och även belastade elsystemet, användes den inte. Istället använde besättningen mindre eldrivna portabla dränkbara pumpar för att tömma och fylla

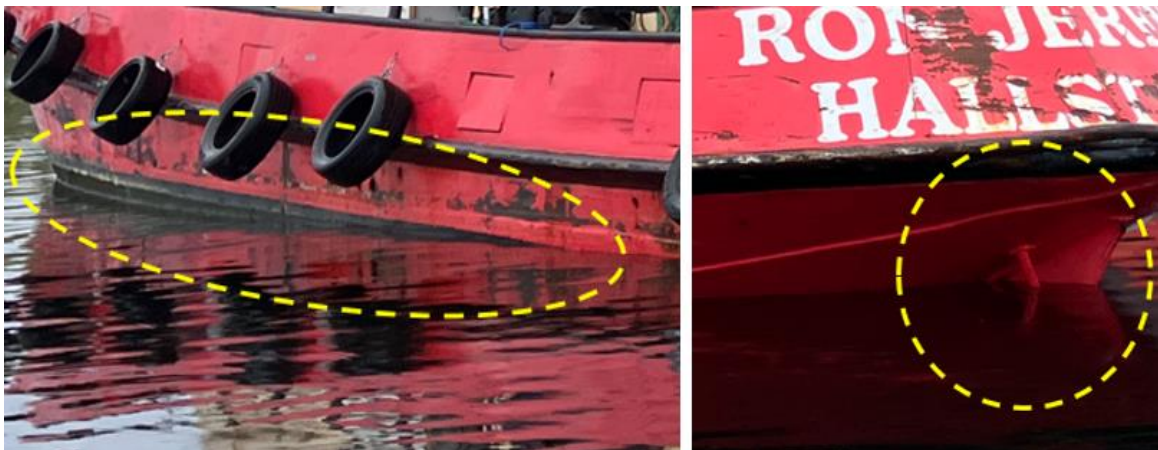
Bilderna som Kustbevakningen tog den 31 maj har jämförts med äldre bilder av fartyget när åmningen var kvar. Jämförelsen visar att åmningmärket (för 2,9 meter) är under vattenlinjen på bilderna från den 31 maj. Detta indikerar att djupgåendet den 31 maj sannolikt var större än 2,9 meter, se figur 15.

Figur 15. Bilderna är klipp ur figur 1 som förstörats. Bilden till vänster visar babords förliga halva av skrovet. Vattenlinjen som markeras av övergången från svart bottenfärg till röd skrovfärg syns tydligt i fören men försvinner akteröver. I den högra bilden som visar aktern syns inte vattenlinjen alls. Detta tyder på att djupgåendet var stort i aktern. Foto: Kustbevakningen. Markeringar införda av SHK.

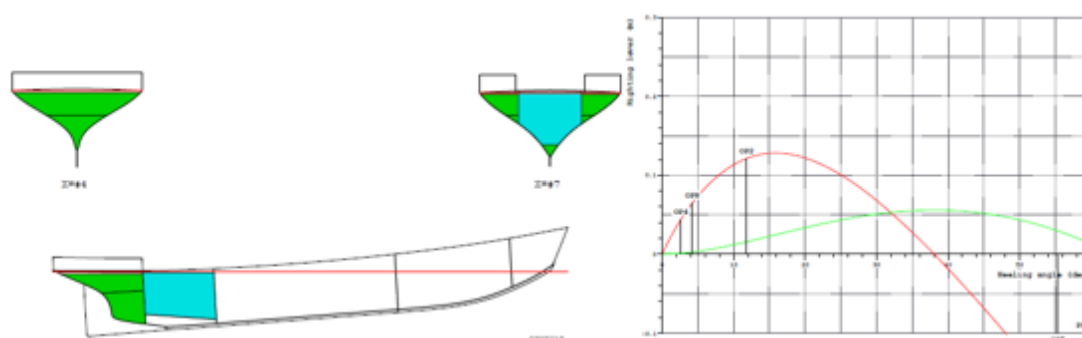
Beräkningarna visar att om drygt 17 kubikmeter vatten kommer in i förrådet så hamnar akterdäcket och de aktersta länsportarna i nivå med vattenytan. Fartyget har då inte längre något fribord kvar i akterskeppet. I detta läge riskerar länsportarna att släppa in lika mycket vatten som de släpper ut. Fartygets trim har i detta läge ökat från ursprungligen cirka 0,7 meter till cirka 1,3 meter akterligt trim. Denna skillnad är knappt kännbar för besättningen, se figur 16.

Figur 16. Klipp ur stabilitetsrapporten från SALTECH. Figuren visar fartygets flytläge när 17 kubikmeter vatten fyllt förrådet. Diagrammets röda kurva visar att den maximala rätande hävarmen är som störst, 0,11 meter, vid 15 graders slagsida.

Enligt beräkningarna påverkas inte fartygets slagsida nämnvärt av att förrådet vattenfylls. Beräkningarna visar att när vatten börjar tränga in i förrådet försämras stabiliteten gradvis tills det inte längre finns kvar något fribord i aktern. Det är först när vatten börjar ansamlas på däck, och skapar fria vätskeytor, som fartyget får en bestående slagsida. Bogseringen av pråmen påverkade fartygets trim marginellt.

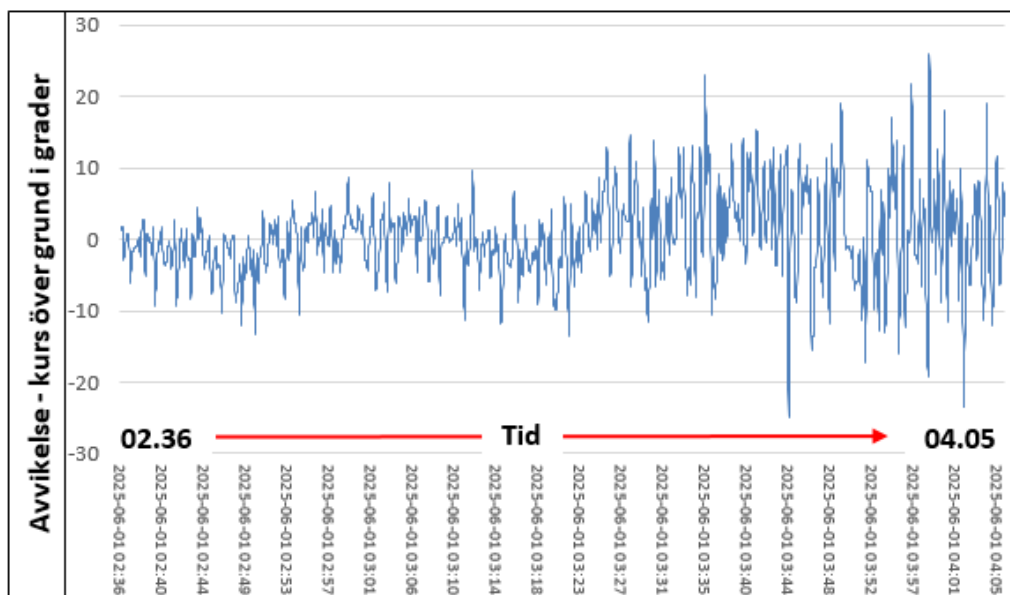
Farten var relativt konstant efter att fartyget kommit ut på öppet vatten, vilket stämmer med besättningens vittnesmål. Däremot har variationen på kursen över grund gradvis ökat från strax före kl. 03.00. En sammanställning av de sista tre timmarnas variation av kursen över grund framgår av figur 17.

Figur 17. Diagrammet visar en gradvis ökning i variationen av fartygets kurs över grund.
Källa: Transportstyrelsen, Markeringar införda av SHK.

Kursvariationen har den sista timman uppgått till drygt 25 grader från att tidigare varit mindre än 10 grader. Vid en jämförelse av AIS-information från fartygets föregående passager i samma område mellan 2024 och 2025 kunde inte samma variation av kurs över grund ses.
