Brand i maskinrummet på fiskebåten VALARÖ

Statens haverikommission har utrett en mycket allvarlig
sjöolycka utanför Strömstad, Västra Götalands län, den
18 april 2025.

Slutrapport SHK 2026:05

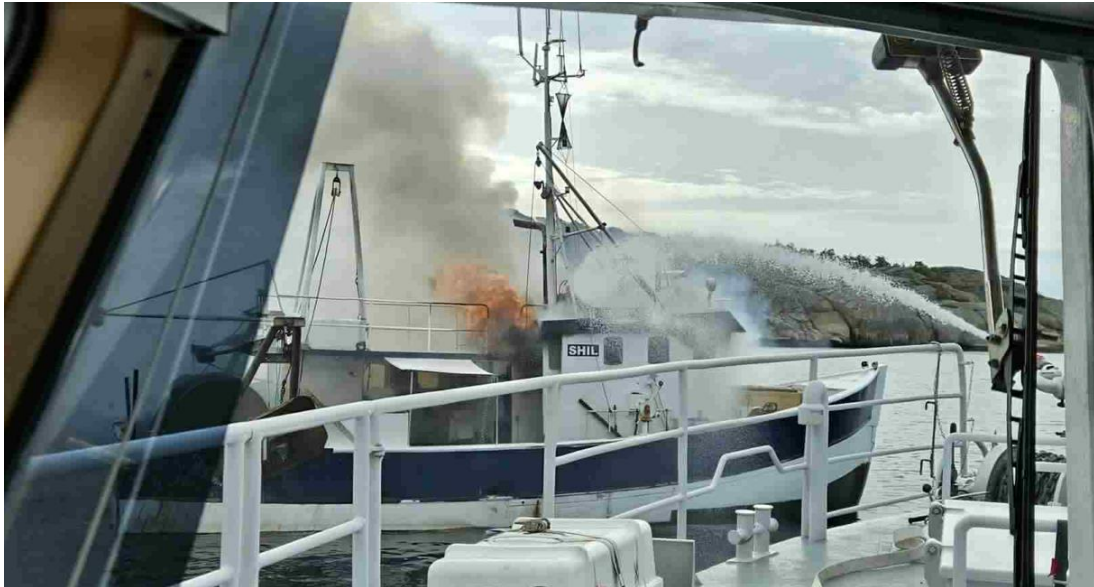
Figur 3. Bilden tagen klockan 11.47 när KBV 310 påbörjat släckinsatsen. Foto: Kustbevakningen.

Efter knappt tio minuter kom Kustbevakningen till olycksplatsen med fartyget KBV 310. De inledde släckningsarbetet med hjälp av sin fartygsmonterade vattenkanon, se figur 3. För att komma åt brandhärden krossades styrbords sidorutor på VALARÖ med hjälp av vattenkanonen. När väl vatten kom in i styrhytten slogs branden ner relativt snabbt.

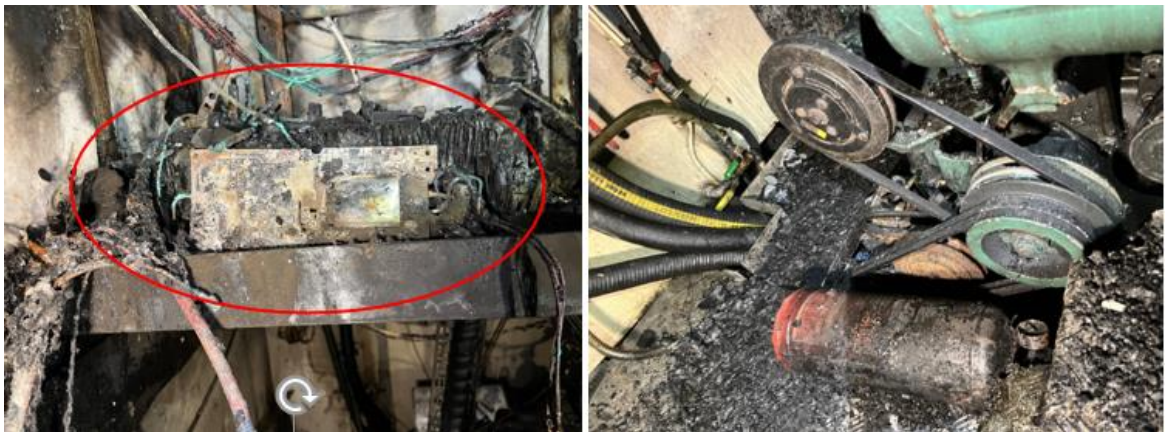
Värmepåverkan hade varit som störst mot styrbords förliga skott samt ovanför startbatteriet, som var monterat i akterkant, strax under taket på styrbordssidan. Väggbeklädnaden av skrovet var delvis genombränd och den bakomliggande isoleringen var påverkad av branden. Kablar och plastdetaljer hade bränts så att bara metalldelarna var kvar.

Batteriladdaren till startbatteriet var inkopplad med krokodilklämmor och användes för underhållsladdning när fartyget låg stilla. Enligt rederiet var startbatteriet av märket Global och cirka ett år gammalt.

Figur 4. Vänstra bilden visar rester av startbatteriet och batteriladdaren (av SHK rödmarkerad). De var placerade strax under taket i det aktra styrbordshörnet av maskinrummet. Högra bilden visar kilremmar på huvudmotorn belägna vid durken i den förliga delen av maskinrummet samt handbrandsläckaren som fallit ner från sitt fäste på maskinrumstegen.

Startbatteriet var monterat på en liten hylla i akterkant nära taket på maskinrummet. Ovanför batteriet bedömer SHK att det hade funnits en luftspalt på cirka 25 cm mellan batteriets topp och taket. Det fanns inget som tydde på att startbatteriet varit inneslutet, utan det verkar snarare ha stått öppet på hyllan. Batteriladdaren var placerad på samma hylla bredvid batteriet. Startbatteriet och dess laddare, som var kraftigt brandskadade, hade bytts ut cirka ett år före händelsen.

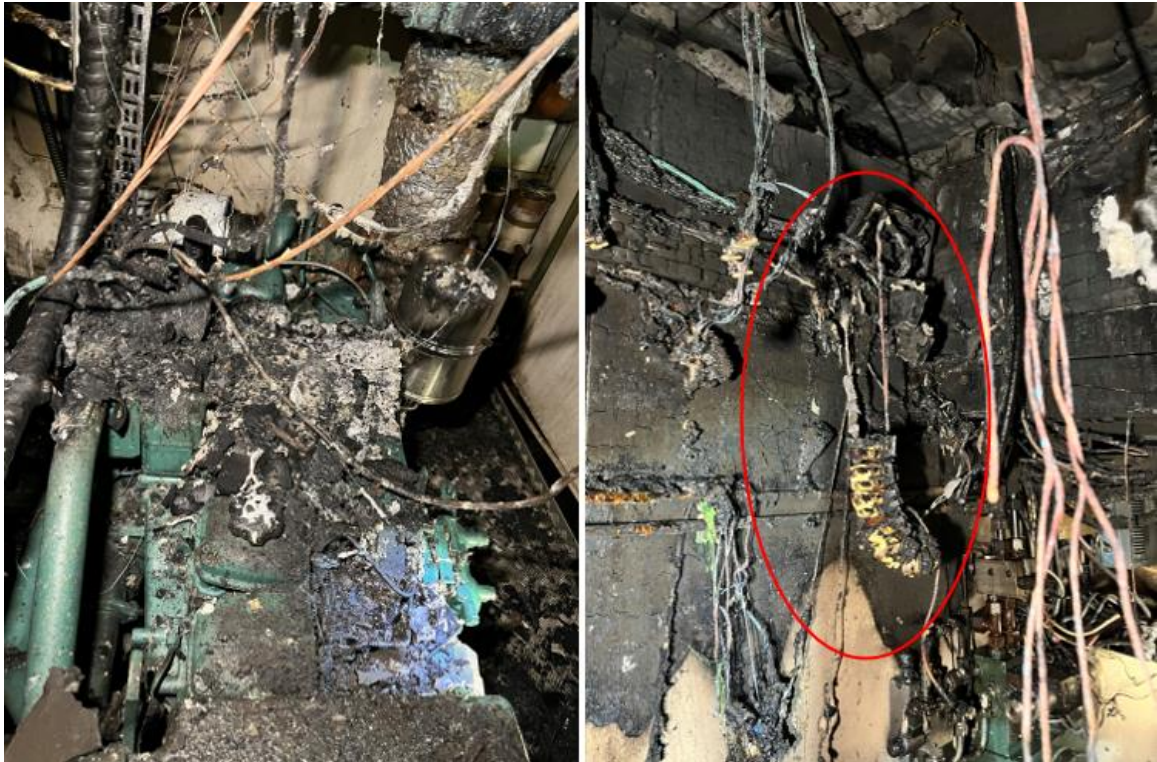
Figur 5. Vänstra bilden visar huvudmotorn ovan- och förifrån. Väggbeklädnaden kring motorn är opåverkad av branden liksom färgen på huvudmotorn. Högra bilden visar styrbords förliga maskinrumsskott och resterna av en säkringscentral (av SHK rödmarkerad), som blivit kraftigt påverkad av branden.

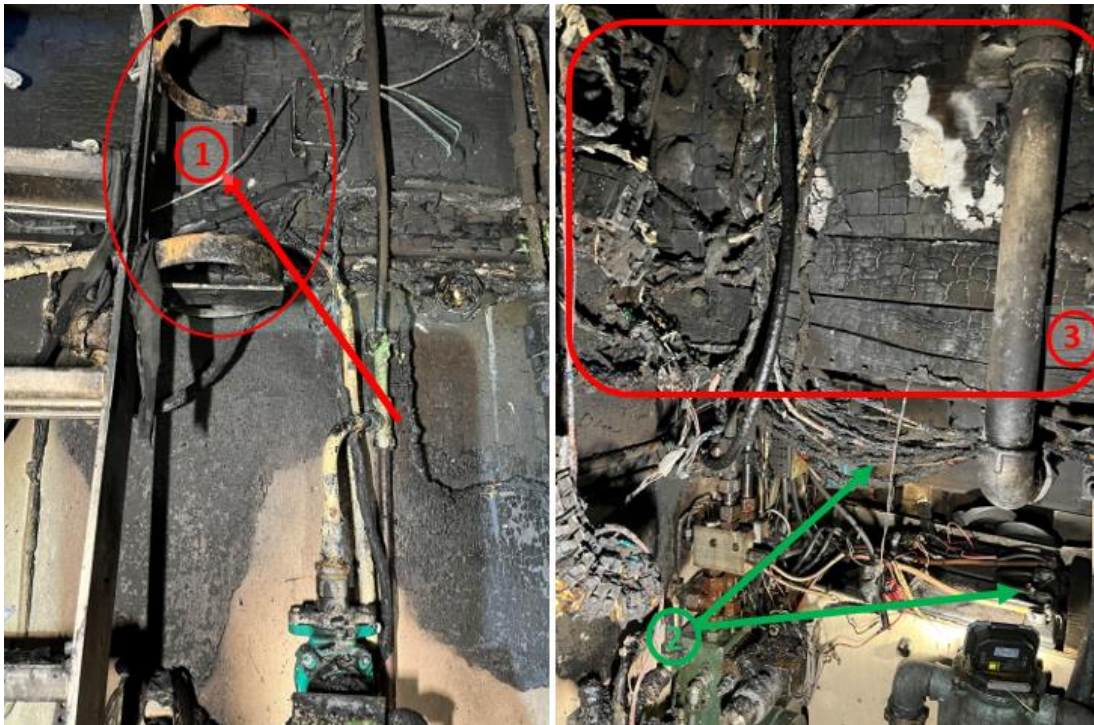
Figur 6. Vänstra bilden visar hållaren till den enda handbrandsläckaren som hade suttit fast på nedgångsstegen till maskinrummet, se röd markering nummer 1. Högra bilden visar styrbordshörnet i maskinrummets förliga del. Förbrukningsbatterier och laddare var nästan opåverkade av branden, se grön markering nummer 2. Högre upp i maskinrummet, hade värmepåverkan varit mycket kraftig, se röd markering nummer 3.

Fartyget saknade fast brandsläckningsutrustning i maskinrummet samt brandlarm för motorrummet och andra utrymmen ombord. Det var dock utrustat med en bärbar sex kilos pulversläckare, som var placerad på nedgångsstegen i maskinrummet. Efter branden återfanns brandsläckaren på maskinrumsgolvet och enligt uppgifter från besättningen hade den inte använts till att försöka släcka branden.

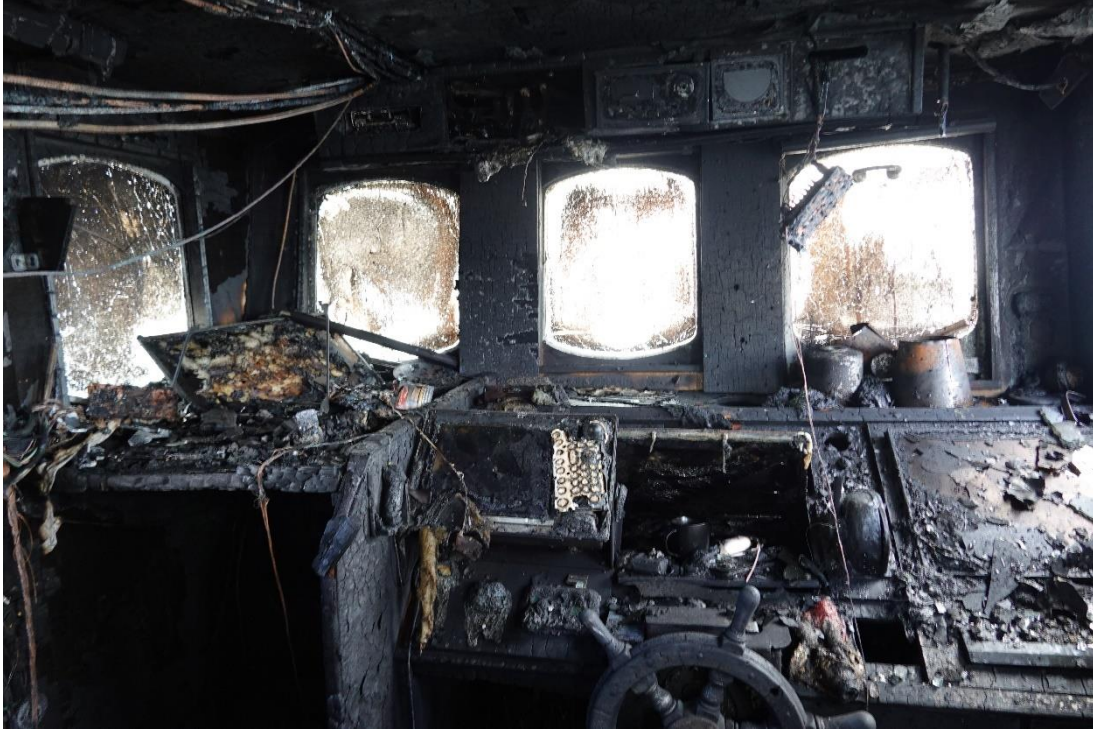
Styrhytten uppvisar ett skademönster som liknar det i maskinrummet, där de övre delarna av styrhytten hade mer omfattande skador än områdena närmare golvet. Pentryt, som var beläget i akterkant på babord sida och låg något lägre än styrhytten, uppvisade lindrigare brandskador men var kraftigt nedsotat, se figur 8.

Figur 7. Styrhytten sedd akterifrån med styrplats och navigationsinstrument.

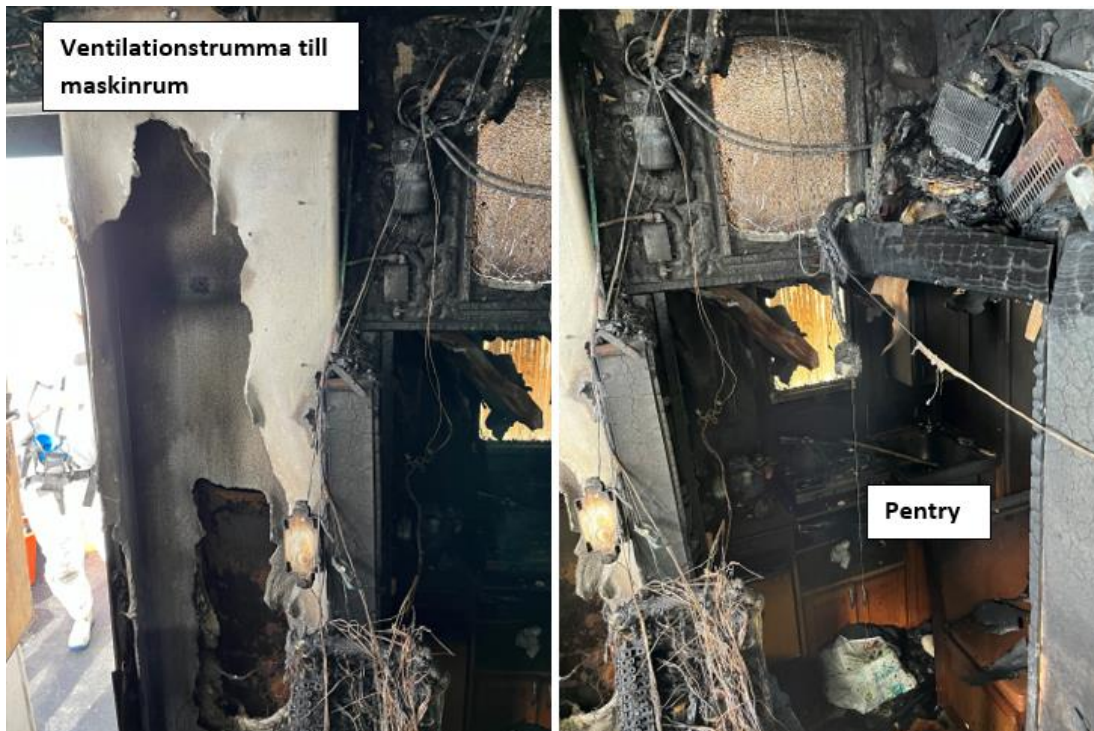
Figur 8. Vänstra bilden visar akterskottet i styrhytten och högra bilden visar nergången till pentryt.

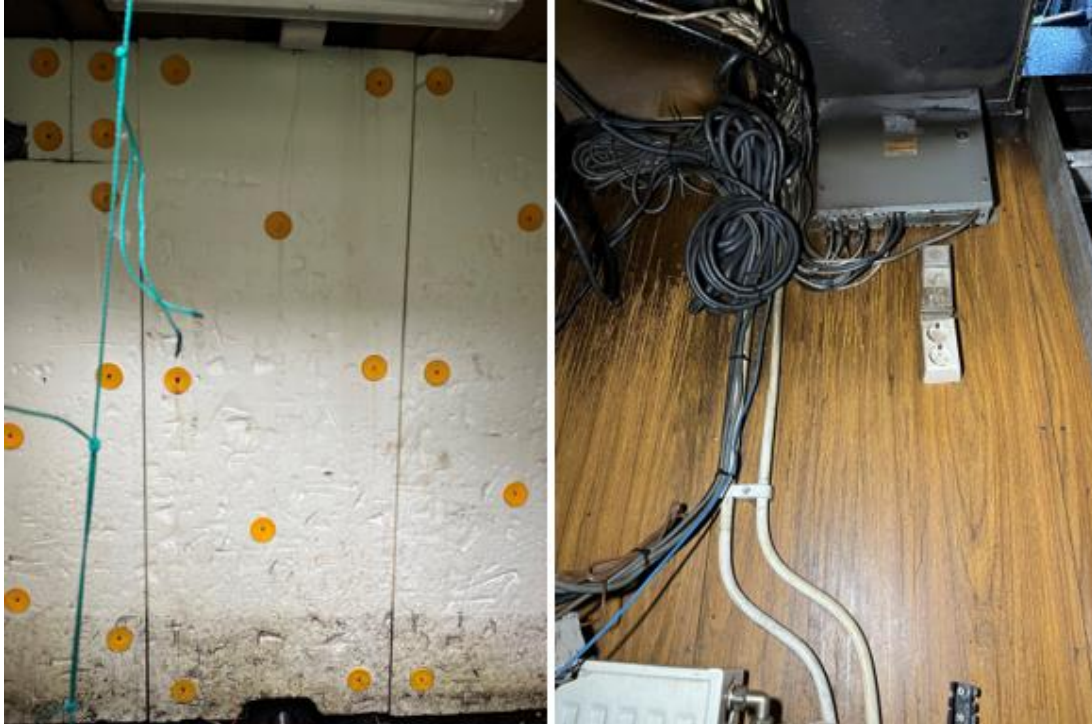
I utrymmet framför maskinrummet, som utgjordes av en liten skans med soffor och teknisk utrustning, syntes viss värmepåverkan på akterskottet som avgränsade skansen från maskinrummet. Ingen brand hade dock utvecklats i detta utrymme. Utöver lokala färgskiftningar i panelen kunde inga skador på materiel eller utrustning identifieras. I utrymmet akter om maskinrummet, som var ett lastrum med ett cellplastbeklätt skott mot maskinrummet, observerades ingen brandpåverkan alls, se figur 9.

Figur 9. Vänstra bilden visar maskinrummets aktra skott sett från lastrummets sida. Högra bilden visar maskinrummets förliga skott sett inifrån skansen för om maskinrummet.

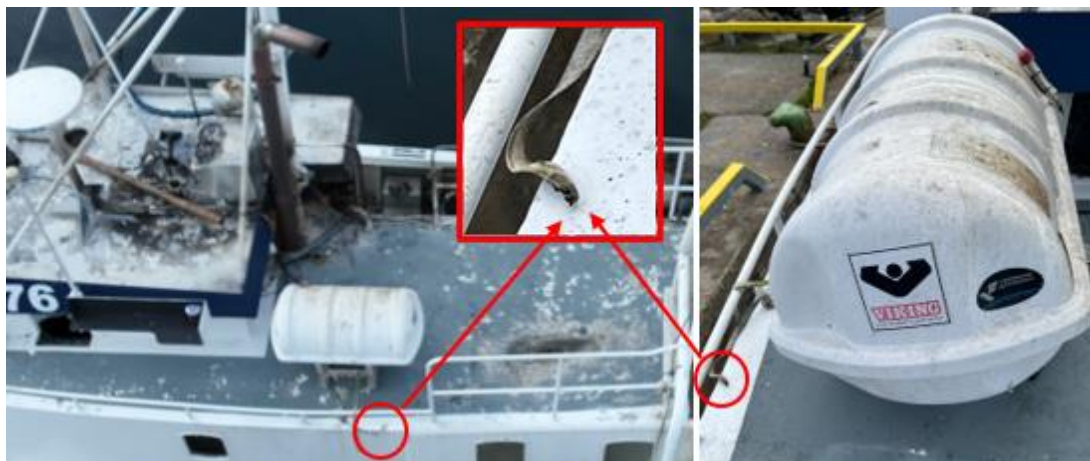
Fartyget var utrustat med en uppblåsbar livflotte för sex personer. Livflotten som var tillverkad 2001 hade enligt dess märkning senast besiktigats 2022 och skulle ha besiktigats på nytt 2023. Den var placerad på taket, någon meter bakom styrhytten. En smal stege från huvuddäck ledde upp till taket, där flotten var monterad i en vagg. Surrningsbanden, som ska säkra flotten vid vaggan, var inte anslutna till den hydrostatiska utlösningsanordning som var monterad på vaggan utan hängde lösa på andra sidan av flotten. Dessa var tydligt brandpåverkade. På flottens skal syntes också tydliga märken av surrningsbanden, vilket indikerar att flotten varit surrad innan branden startade, se figur 11.

Figur 11. Livflottens placering på taket och brandpåverkan i området samt den lösa surrningen till livflotten.

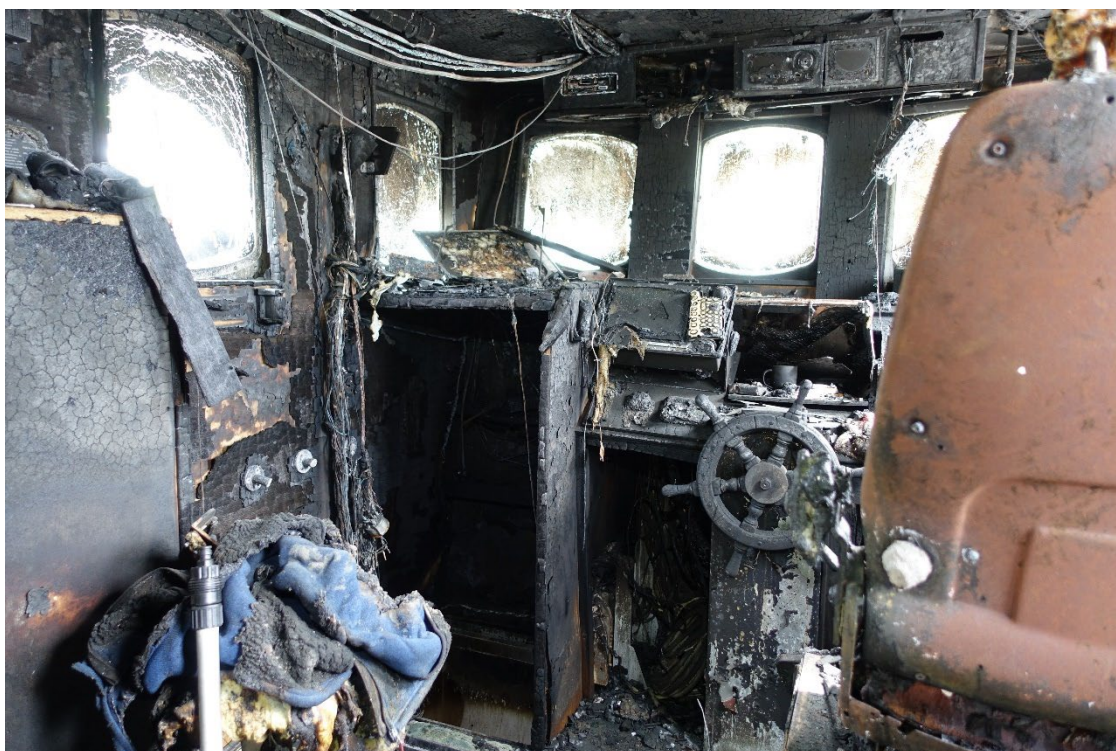
Foto 1. Översiktsbild av styrhytten

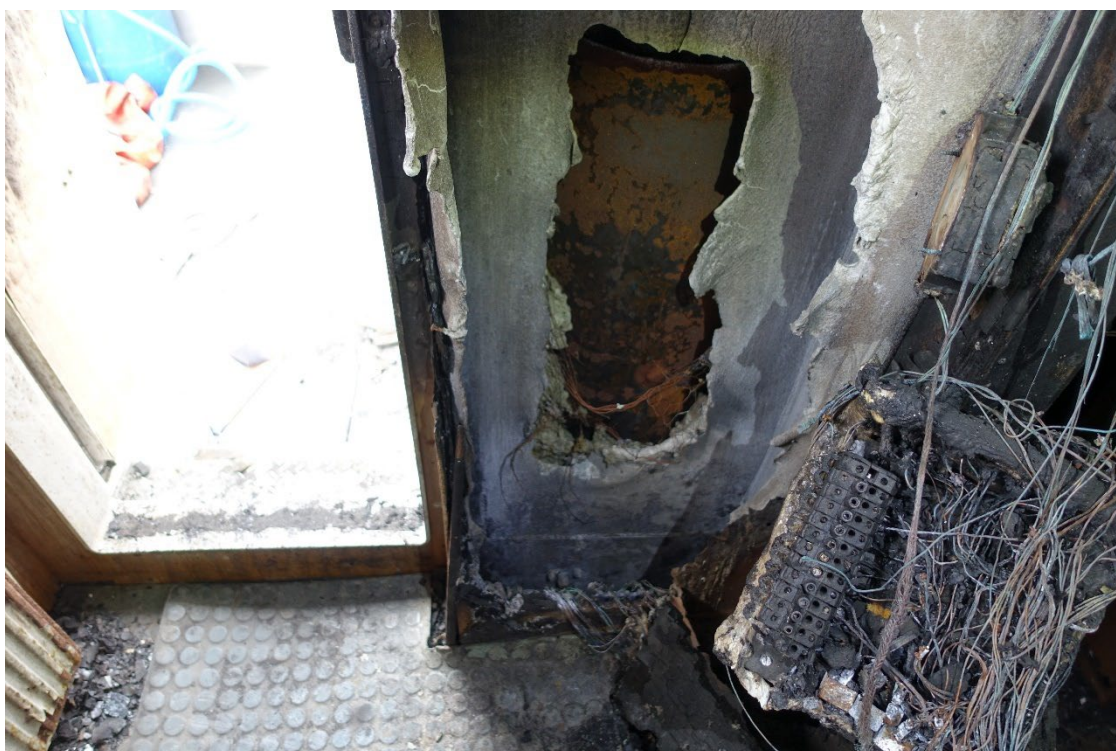
Foto 2. Luftschaktet, samt schakt för avgasröret.

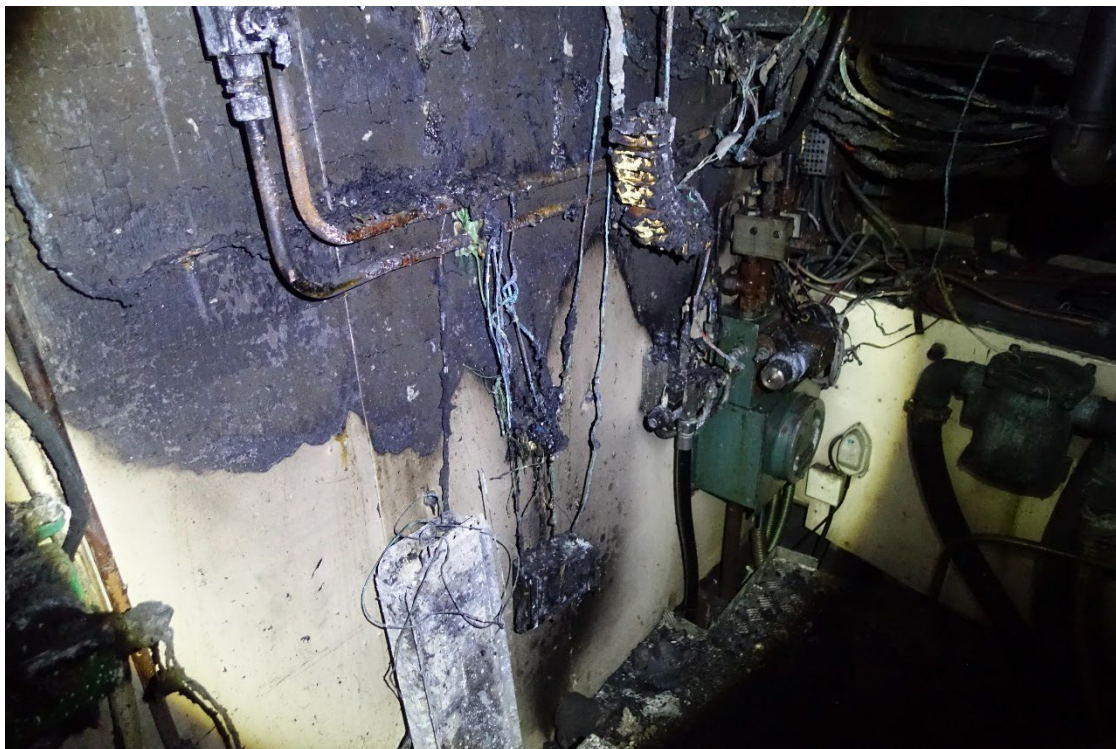
lossnat. Där hängde även en säkringsplint i det som var kvar av kablarna. Värmepåverkan i detta område hade varit kraftig och enbart resterna av elsystemet fanns kvar. Enligt rederiet hade det inte funnits några 220 V-vägguttag i maskinrummet som varit kopplade till omformaren ombord. På skottet fanns det även en mindre omformare som drev cirkulationspumpen till värmesystemet när fartyget var till sjöss.

Foto 3. Främre maskinrums skottet med 24 volts säkringspanelpanelen

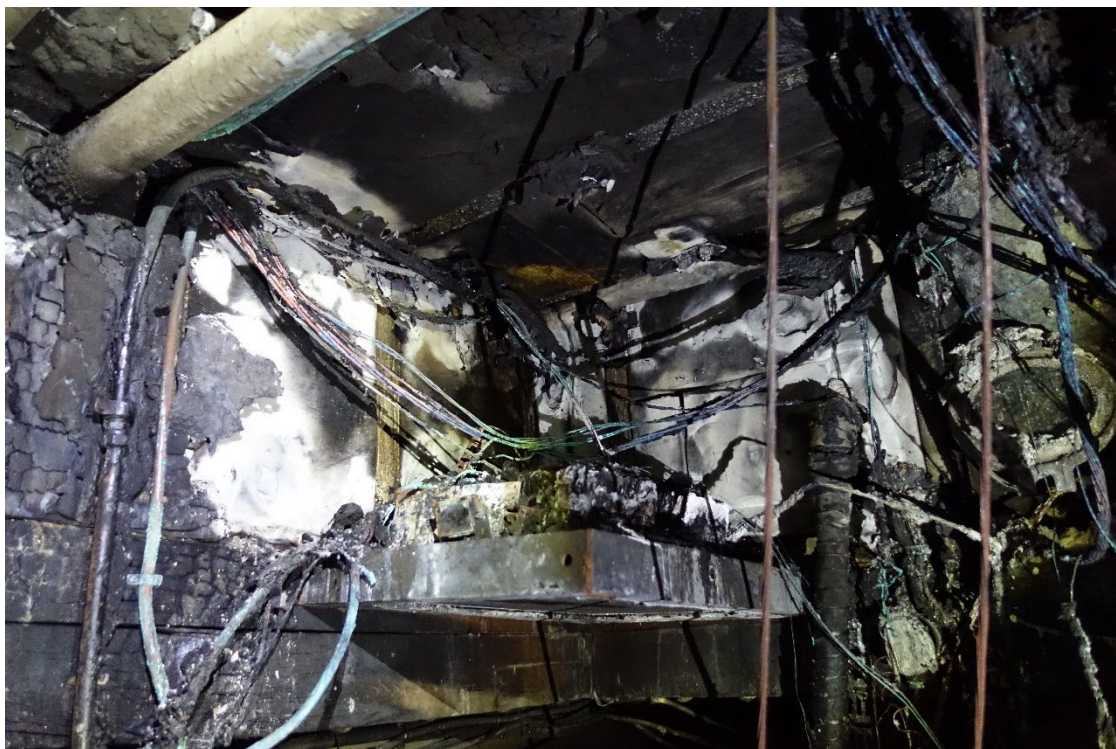
Foto 4. Hyllan för startbatterierna samt batteriladdare

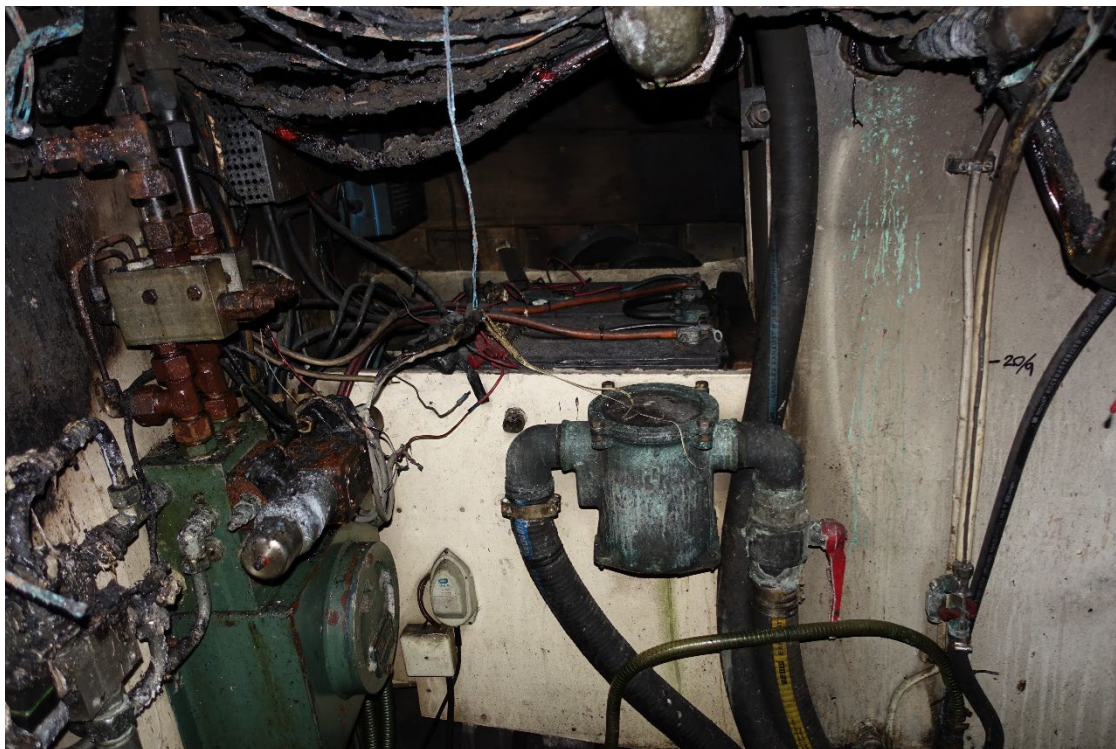
Förbrukningsbatterier och laddare var monterad vid golvnivå på styrbordssidan i maskinrummet. Taket högre upp hade skador men batterierna i sig hade inte nämnvärt skadats i branden, se figur 6. Enligt rederiet hade det inte funnits några problem med batterisystemen ombord.

Foto 5. Förbrukningsbatterierna är oskadade

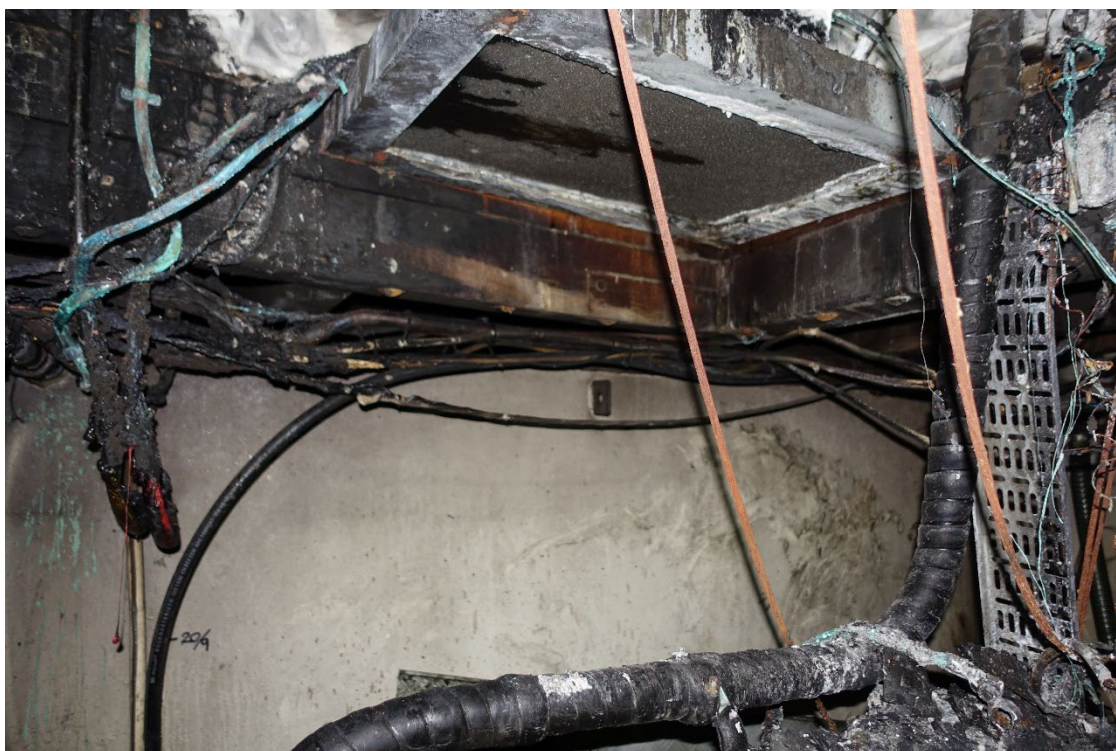
Foto 6. Panelen under batterihyllan visar att branden höll sig relativt högt upp

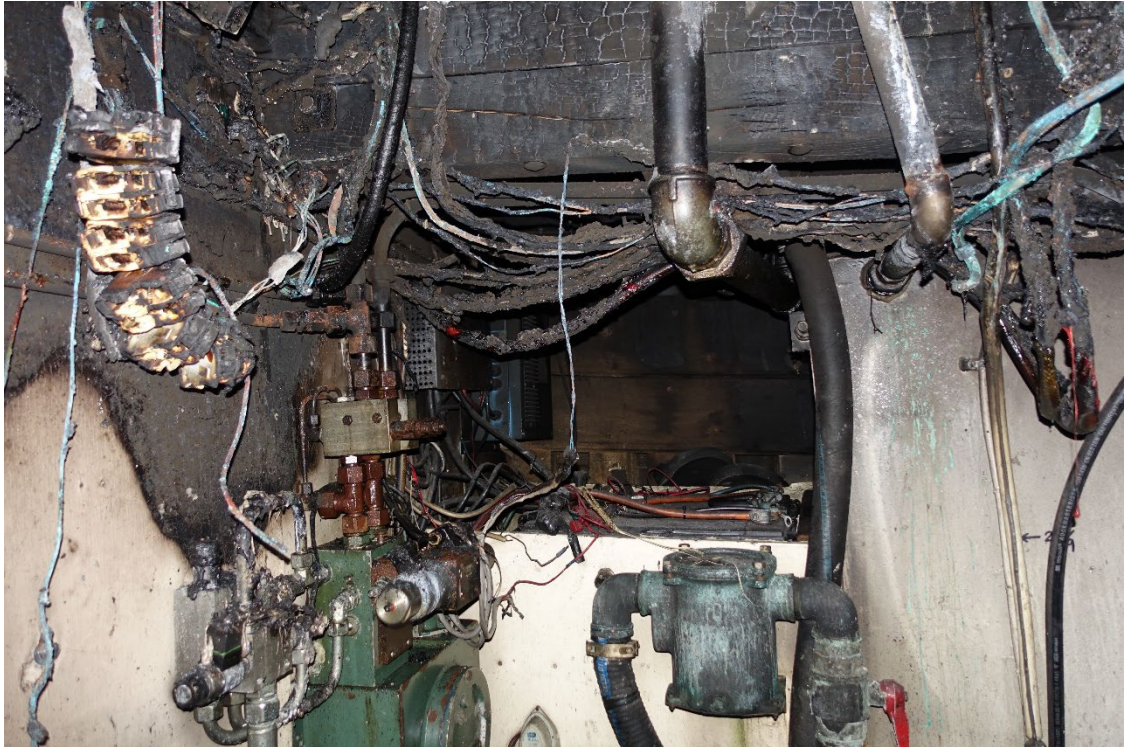
Foto 7. Brandmönstret på främre maskinrums skottet till höger i bilden, mitten av bilden styrbords maskinrums skott.
