SHK:s observationer ombord på det kinesiska lastfartyget YI PENG 3

1. Faktaredovisning

1.1 Bakgrund

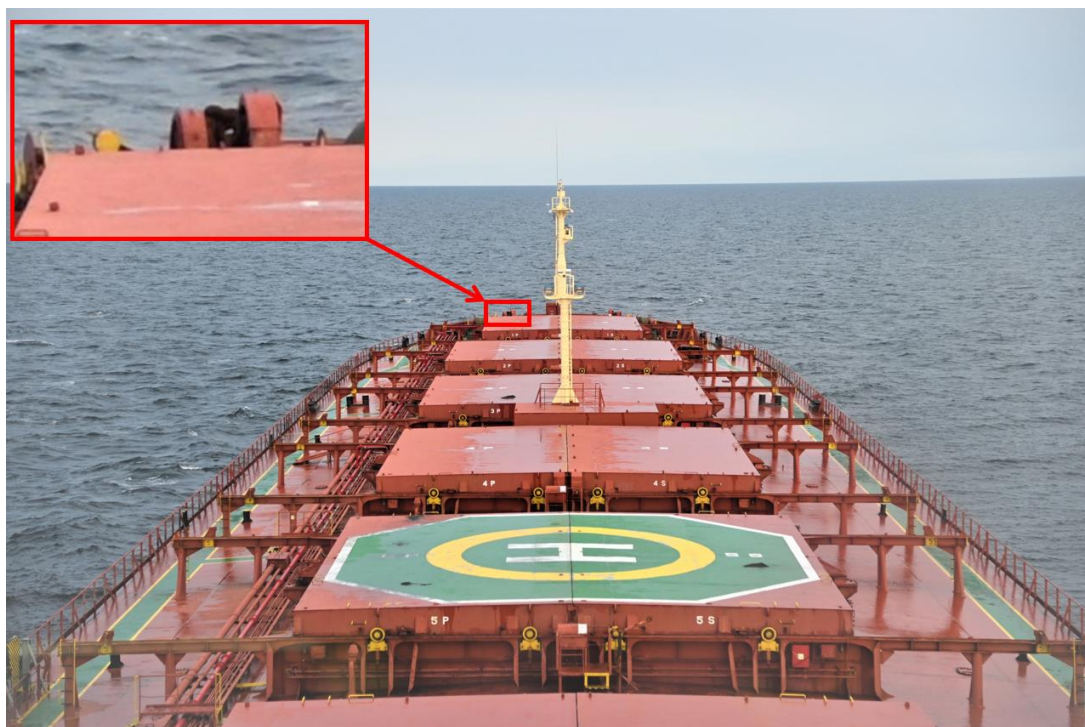
Från bryggan kunde man se förskeppet och ankarspelen. Det saknades indikering på bryggan om ankaret var i stuvat läge eller inte. Ankarspelet kunde bara manövreras från ankarvinscharna på fördäck.

Enligt uppgift har man på bryggan inte observerat när ankaret och ankarkättingen löpt ut. Med viss svårighet kan man dock se läget på kättingbjörnen från bryggan. Motvikten på kättingbjörnen är gulmålad för att synas tydligare.

Figur 3. Vy från bryggan. Förstoringen visar babords ankarspel med kättingbjörnens motvikt målad i gult.

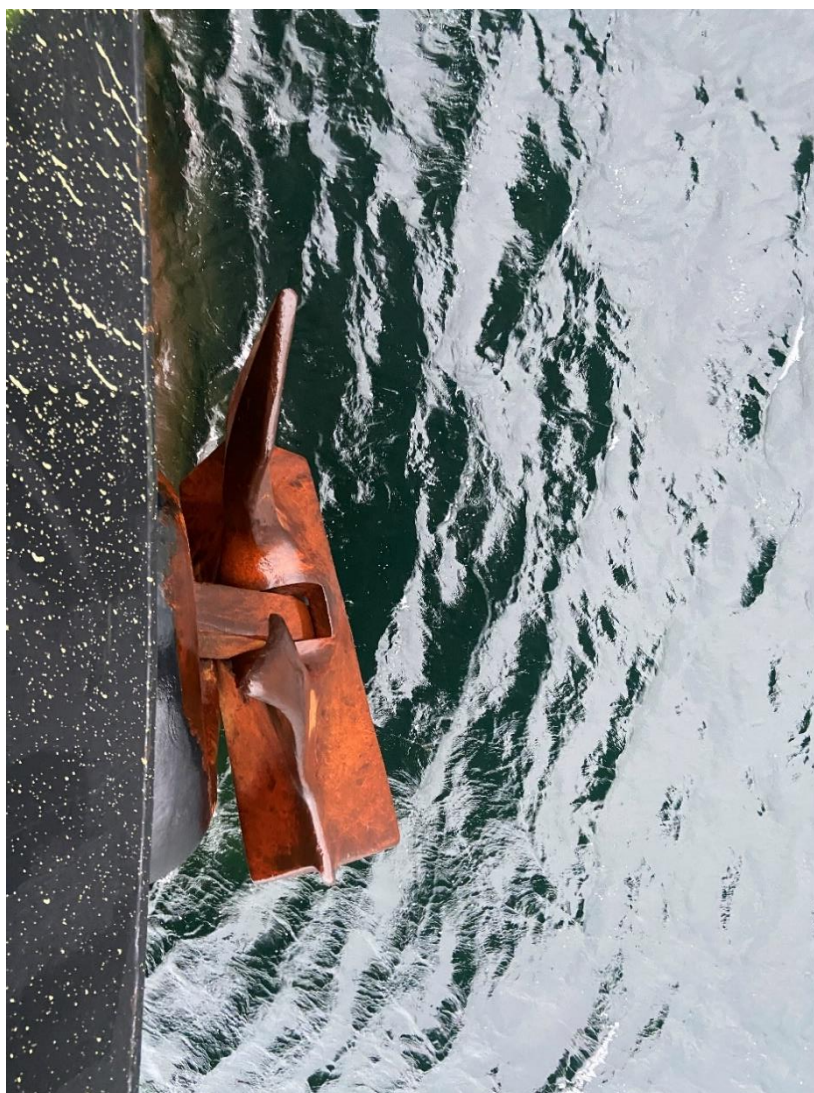
På babords ankare som dragits i botten hade det ena ankarflyet blivit något utböjt. Besättningen vet inte om detta inträffat vid händelsen eller om ankaret haft denna deformation sedan tidigare, se figur 4.

Figur 4. Babords ankare efter händelsen. Flyna är deformerade och böjda åt olika håll.

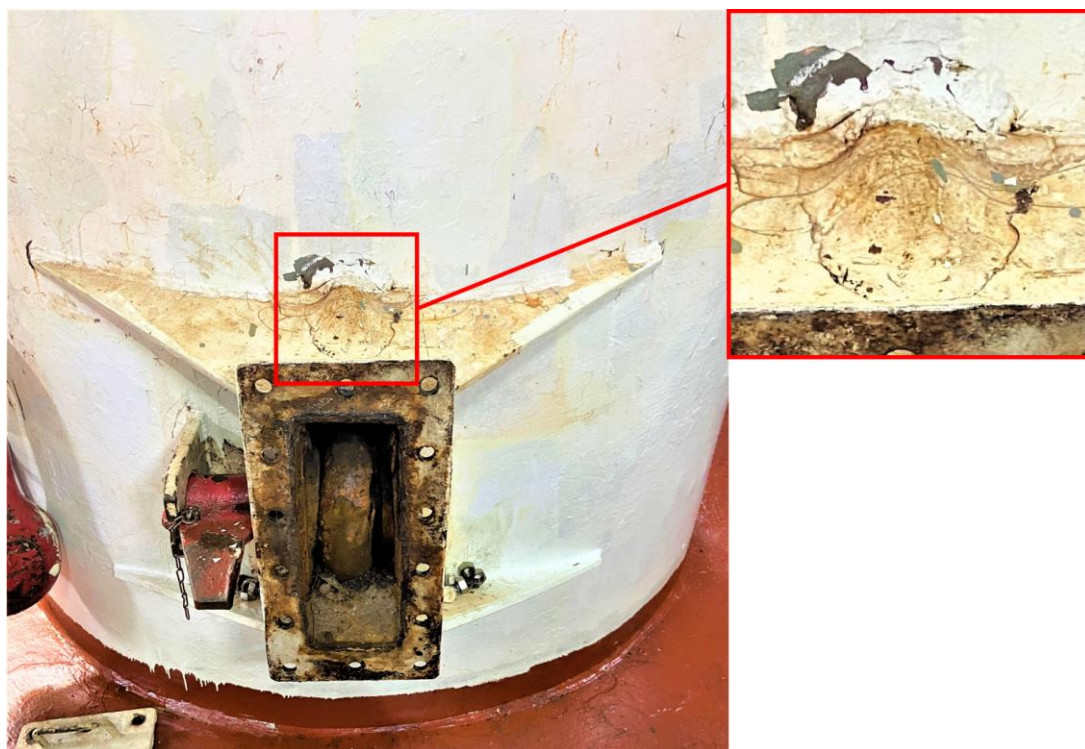
Kättingboxen, alltså det utrymme under ankarspelet där ankarkättingen förvaras, öppnades upp och undersöktes. Den påbyggda låda som utgjorde infästningen till ankarkättingens slutlänk hade sprickbildningar vid förstärkningsplåtarnas ändar. Ovankanten på lådan hade en buckla som bildats av att slutlänken med kraft slagit i när kättingen sträckts upp.

Figur 5. Babords kättingbox. När ankarkättingen drogs ut i sin fulla längd slog den sista länken i ovankanten av den låda den var fastsatt i. En tydlig buckla syns i ovankant, se förstoringen.

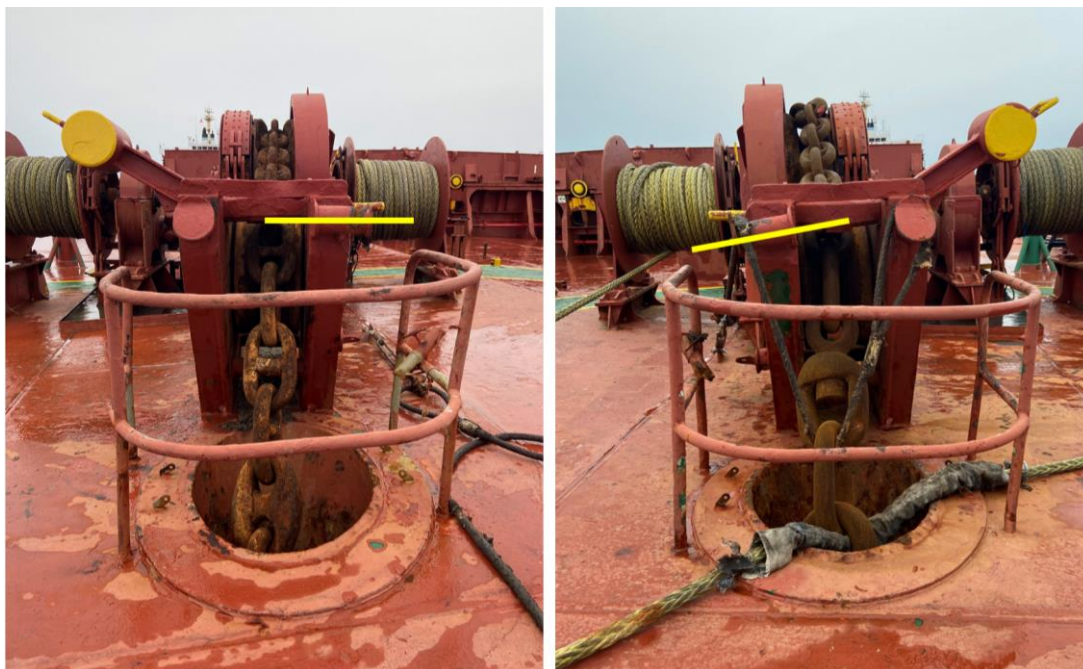
Vid ombordbesöket var babords ankare i stuvat läge och inkopplat till ankarvinschen. Bromsen var ansatt. Kättingstopparen var nedfäld och säkrad över ankarkättingen. Vajern med tillhörande vantskruv var även den ansatt. I tillägg till dessa var även en förtöjningstross dragen i däcksnivå genom en av kättinglänkarna till en pollare på fördäcket. Båda ankarspelen var relativt nymålade men sprickor i färgen tyder på att de inte blivit målade efter händelsen. Under kättinghjulet fanns en grön presenning som täckte hålet ner till kättingboxen för att förhindra att vatten från nederbörd och överbrytande sjö skulle vattenfylla kättingboxen.

Figur 6. Ankarspelen sedda förifrån. Styrbords ankarspel (vänstra bilden) användes och kättingen var säkrad med broms och kättingstoppare. På babords ankarspel (högra bilden) kunde man se att kättingen inte passade ihop med kättinghjulet. Kättingen klättrade över kättinghjulet. Den ena av de två hållarna för säkringsvajern var också något nedböjd, jämför de gula inritade strecken. Förtöjningstrossen som går igenom ankarkättingen var anbringad som ett extra skydd efter händelsen.

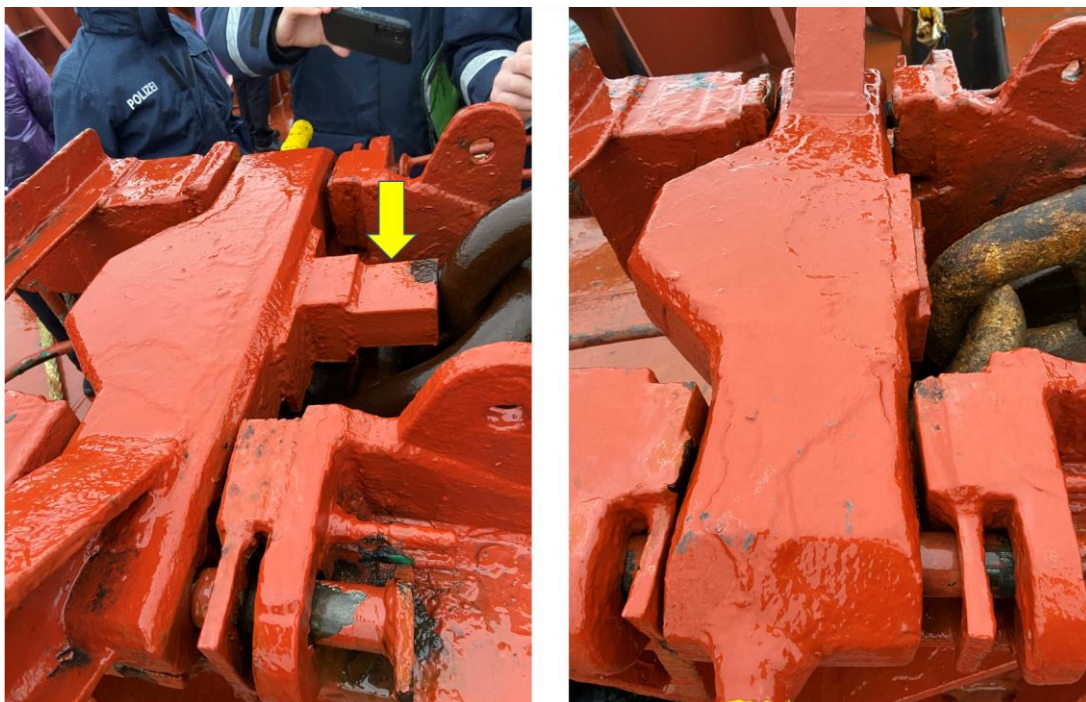
Babords kättingstoppare skilde sig från den på styrbordssidan. Stopparen hade modifierats med en relativt lång påsvetsad stålklack, detta för att passa med den grövre ankarkättingen. Det var dock endast en kort bit av ankarkättingen som var utbytt mot en grövre dimension. Kättingstopparens funktion för resterande del av kättingen, när fartyget är ankrat, gick på grund av tidsbrist inte att prova. Det var heller inte relevant för själva händelsen. Styrbordssidans kättingstoppare hade en motsvarande, men betydligt kortare stålklack.

Figur 7. De båda kättingstopparna, babord till vänster. Den gula pilen markerar den långa påsvetsade stopplacken.

Avsaknaden av skador på kättingbjörnens stoppklack tyder på att kättingbjörnen inte legat på och låst ankarkättingen när den lossnat. Kättingstopparen har alltså varit uppfälld.

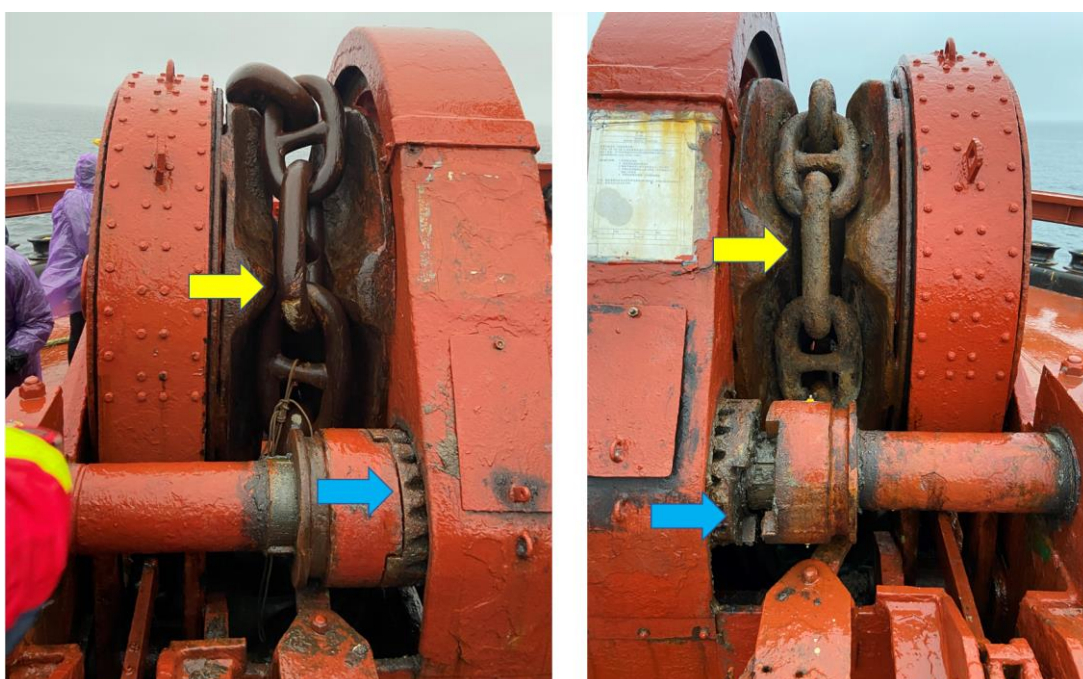
På babords sida låg ankarkättingen inte ordentligt på kättinghjulet. Det berodde på att de första länkarna mellan ankaret och kättinghjulets övre del var av en grövre dimension än resterande kätting. Högst upp på kättinghjulet fanns en kopplingslänk (kenter) som kopplade ihop den grövre kättingen med den ordinarie kättingen. Kättingen hade ett tunt lager ytrost till skillnad mot kättingen på styrbords sida som hade tydlig gravrost. Detta beror sannolik på att kättingen släpat mot havsbotten och på så sätt slipats av leran.

Figur 9. Ankarspelen sedda akterifrån, babord till vänster och styrbord till höger. De gula pilarna visar ankarkättingarna och att kättingen på babords ankarspel inte ligger helt korrekt i kättinghjulet. De blå pilarna markerar klokopplingarna för drivningen till vinschmotorn. Babord är inkopplad medan styrbord är urkopplad.
