Olycka med ett motorsegelflygplan under en kompetenskontroll

Statens haverikommission har utrett en olycka vid Othem flygfält på Gotland med motorsegelflygplanet SE-UVN av modellen HK36 TS den 4 juni 2024.

Slutrapport SHK 2025:07

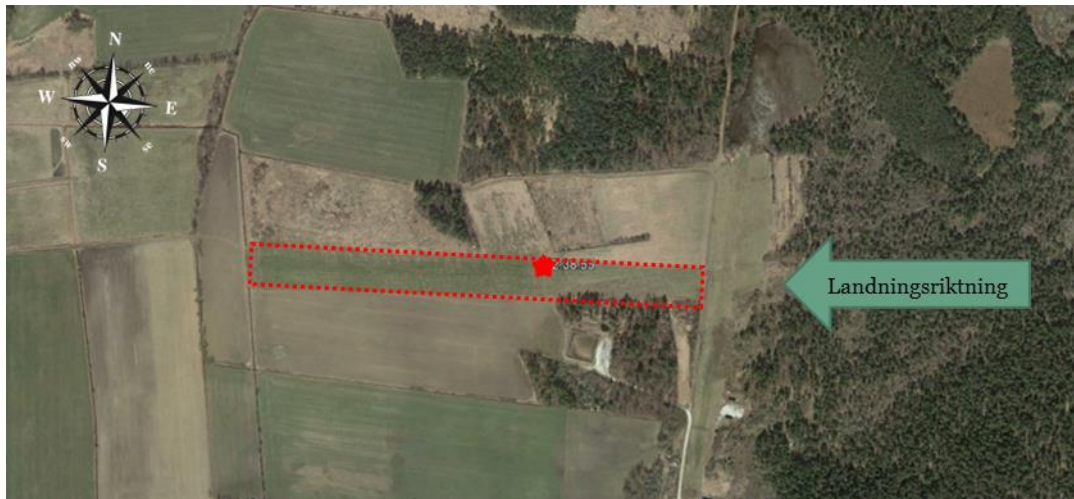
En markägare hade upplåtit ett fält som landningsplats för flygplan, benämnt Othem flygfält. Fältet omfattades inte av Transportstyrelsens föreskrifter och allmänna råd om utformning och drift av flygplatser som inte kräver godkännande¹². Landningsområdet var 590 meter långt och 40 meter brett, se figur 4. Vid tillfället var fältets yta delvis täckt med högt gräs. I landningsriktningen fanns en träddunge på vänster sida.

Figur 4. Landningsområdet markerat i rött. Den slutliga positionen för flygplanet markerad med röd stjärna. Markeringar infogade av SHK. Bild: Google Earth.

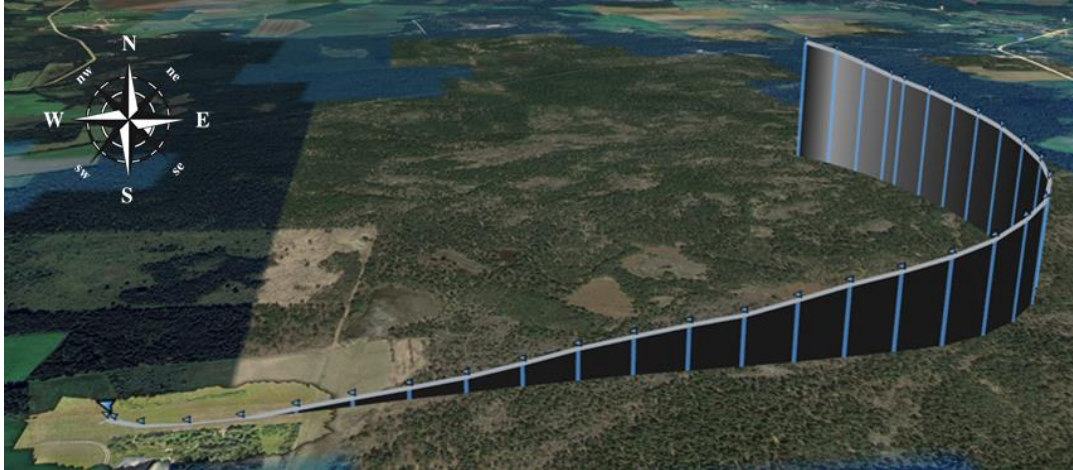
Olyckan inträffade på ett fält benämnt Othem flygfält, sex km nordväst om Slite, Gotland. Från första markkontakt fram till dess att flygplanet stannat tillryggalades ca 140 meter. Färdvägens profil i slutfasen av flygningen, position för första markkontakt och flygplanets slutposition visas i figur 5–7.

Figur 5. Översikt över fältet som användes och banprofilen med markering där flygplanet slutligen stannat. Markeringar infogade av SHK. Bild: Google Earth.

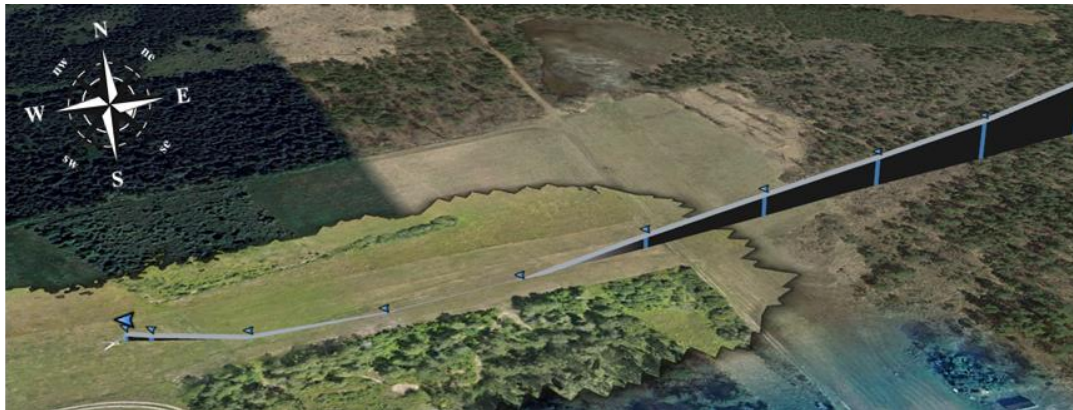
Figur 6. Slutfasen av flygningen, rullsträcka. Flygplanet kan skönjas vid sista markeringen. Markeringar infogade av SHK. Bild: Google Earth.

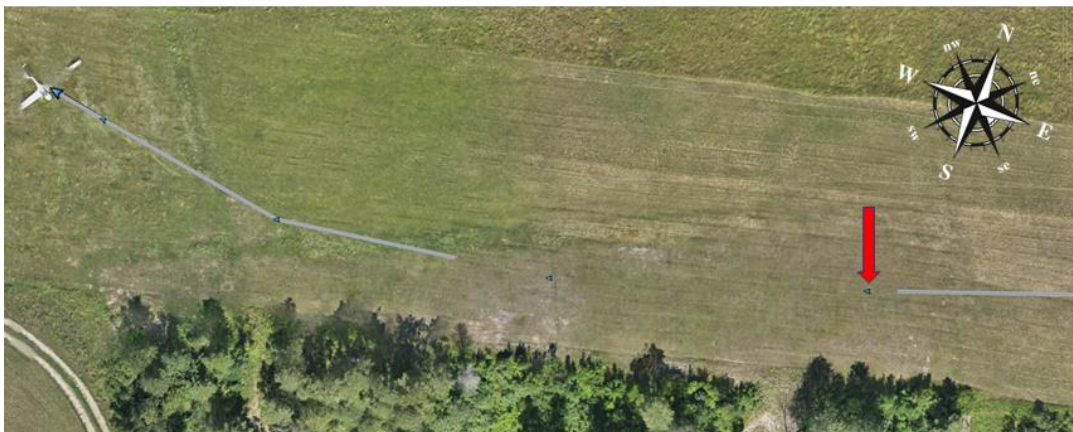
Figur 7. Toppvy över gräsfältet. Flygplanet syns i bildens övre vänstra hörn. Platsen för den första markkontakten indikeras med röd pil. Markeringar infogade av SHK. Bild: Google Earth.

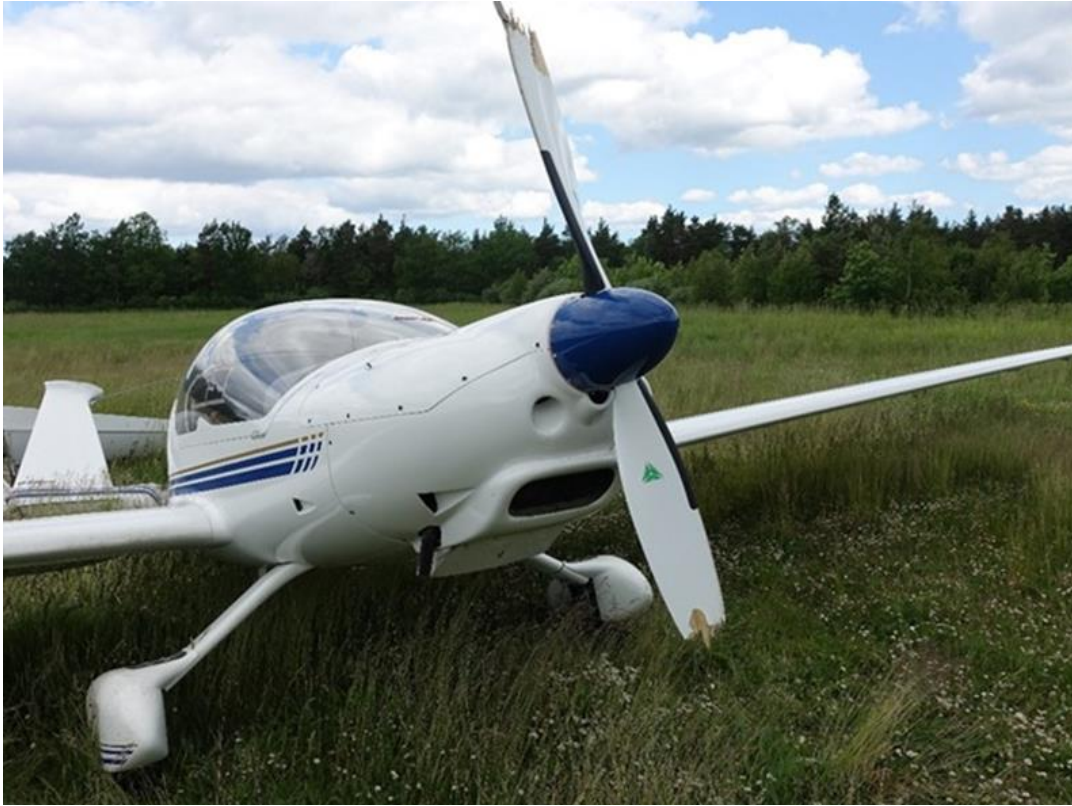
Spetsarna på båda propellerbladen bröts av, se figur 8.

Figur 8. Bild på propellerbladen med avbrutna spetsar.

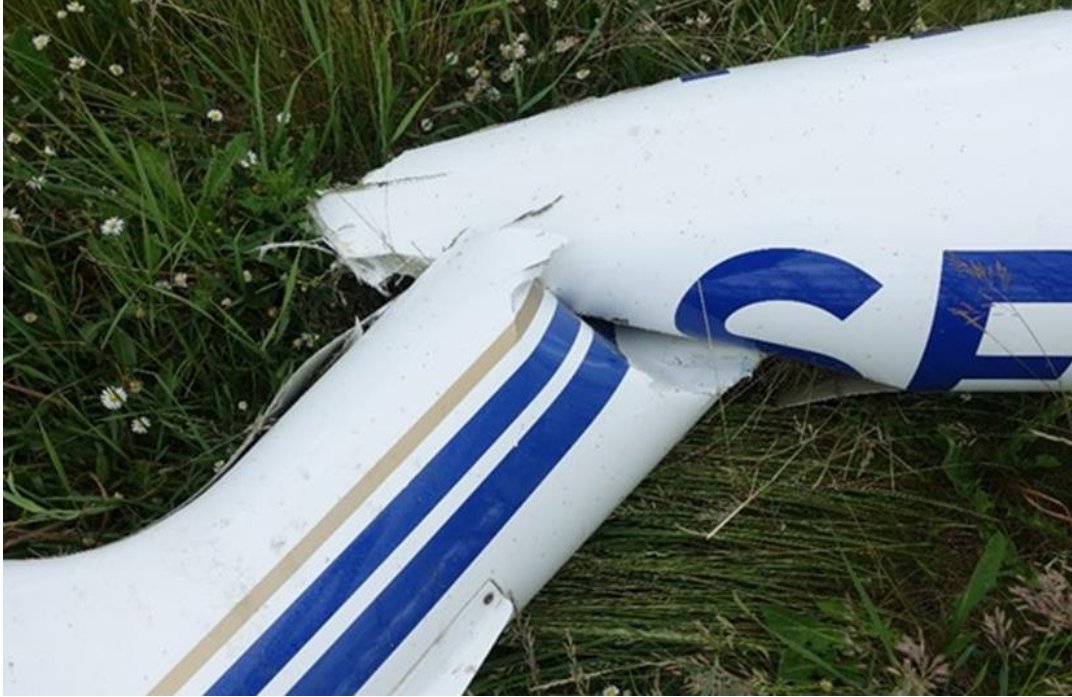
Bakkroppen och Stabilisator, sidroder och sporrhjulet slets av från sina infästningar, se figur 9 och 10.

Figur 9. Bild på den avbrutna bakkroppen.

Det är oklart om någon av piloterna aktivt manövrerade flygplanet från det att flygplanet tagit mark till dess att kontrollanten ansatt sidroder. När kontrollanten ansatte sidroder hamnade flygplanet i högt gräs vilket bidrog till att flygplanet girade runt och slog av stjärtpartiet.

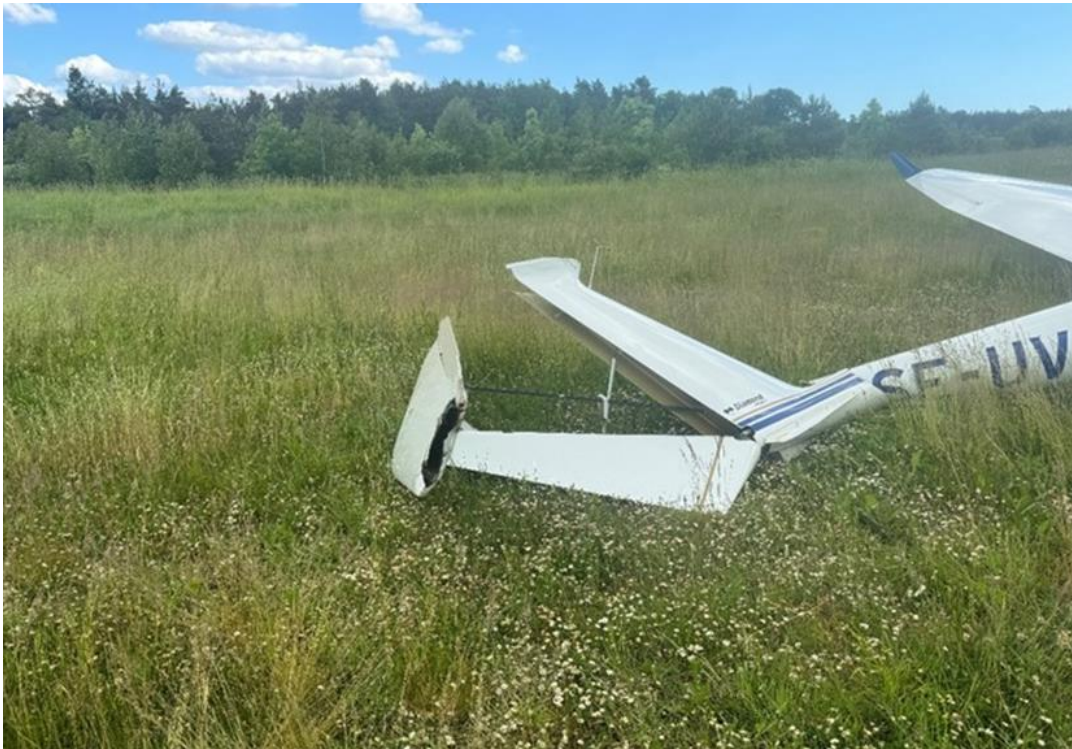
Figur 10. Bild på avsliten stabilisator och sidroder.

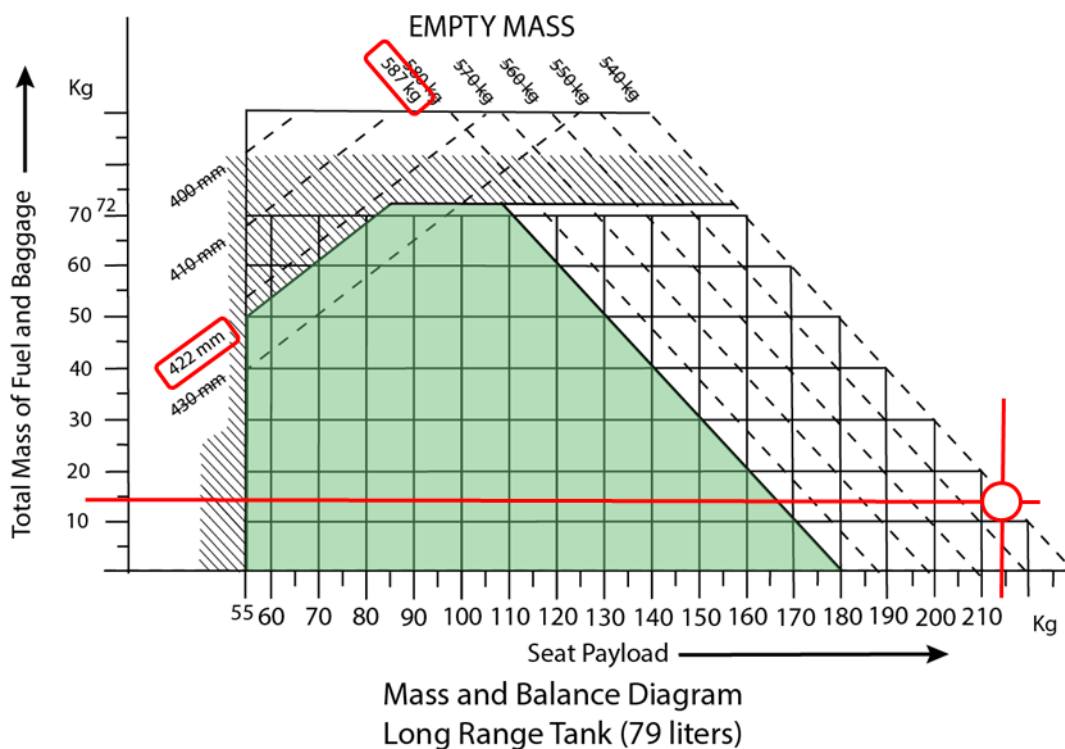
Enligt flygplanets vägningsprotokoll är grundtomvikten 587 kg. Då den maximala startmassan är 770 kg blir högsta tillsatsmassa 183 kg. Enligt uppgift hade flygplanet 15 kg bränsle vid starten. Pilotens och kontrollantens sammanlagda vikt uppgick till 214 kg. Det innebär att startmassan var 816 kg vilket överskred den maximalt tillåtna startmassan med 46 kg.

Att ett flygplan opereras över den maximala startmassan har en negativ påverkan på flygplanet strukturellt samt ökar stallfarten och försämrar prestandan.

Masscentrumläget var utanför det godkända området. Ett masscentrumläge utanför det godkända området (grönt område i figur 11) kan påverka flygplanets stabilitet och kontroll negativt.

Figur 11. Massa och balansdiagram med tillåtet område för flygplanet (grönt område). Röd ring visar masscentrumläge och startmassa för den aktuella flygningen.

Flygplanets startmassa och masscentrumläge var utanför de tillåtna gränserna, vilket sannolikt påverkade flygegenskaper som stabilitet och möjlighet till respons vid kontrollrörelser. Detta kan ha bidragit till svårigheter under den kritiska omdragssituationen. Att genomföra en kompetenskontroll med ett flygplan utanför godkända begränsningar är anmärkningsvärt och visar på bristande efterlevnad av grundläggande säkerhetsrutiner.
