# Hamnstatskontrollövningen på ESTONIA

## 1. Syfte

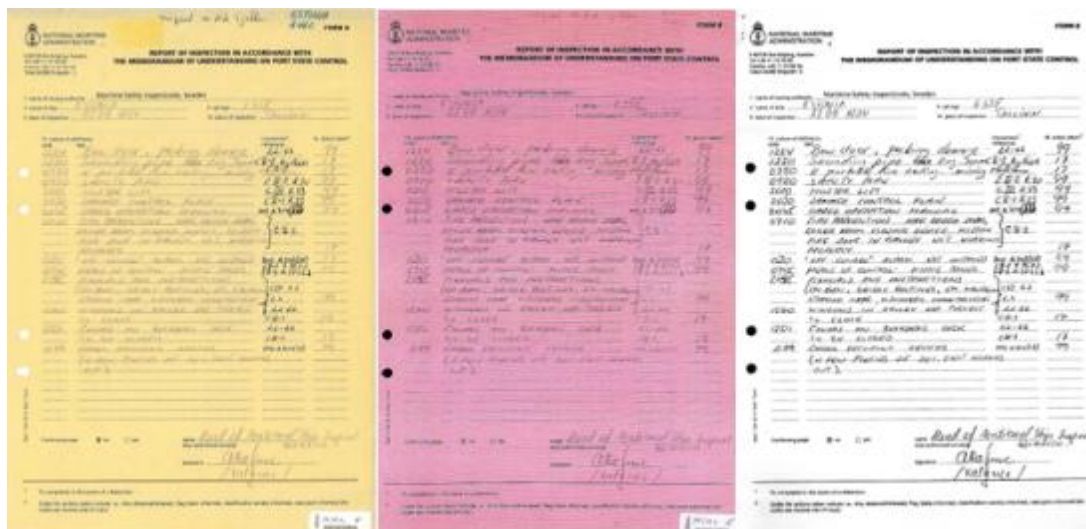
Bild A. Miniaturer av figur 1, 2 och 3. En större representation av figurerna visas i avsnitt 4.4.5.

#### 4.4.1 Det gula och det rosa arket

Det gula och det rosa arket är identiska förutom en markering som SKL gjort i det nedre högra hörnet (serienumren skiljer sig åt).

Inga ändringar har gjorts i texten från övningen, dock har ifyllnaden av kolumn tre och det ikryssade fältet nere till vänster gjorts direkt på det gula arket med en kulspetspenna efter att det övre vita arket har tagits bort. Allteftersom tidigare utredningar har gjorts är vissa noteringar tillagda: allra högst upp i mitten finns en notering gjord av administratörer från JAIC; allra högst upp till höger finns ett diarienummer som lagts till av Riksarkivet och allra längst ner till höger finns en markering gjord av SKL år 2000.

En svartvit kopia förvaras i den svenska åklagarmyndighetens arkiv i Stockholm (bild A och figur 3). En undersökning på plats har bekräftat att det är en fotokopia av det gula arket,<sup>14</sup> vilket styrks av en fläck på det gula arket som återfinns såväl på fotokopian som på det rosa arket. Att noteringar och markeringar saknas jämfört med det gula originalarket pekar på att fotokopian gjordes innan de gula och rosa originalarken lämnades till JAIC i november 1994.

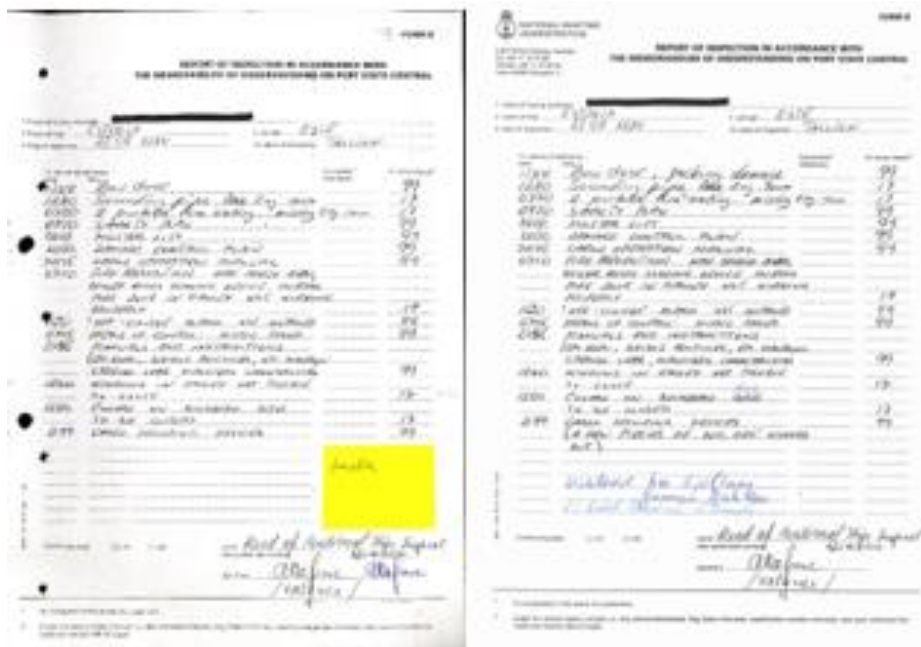
Bild B. Miniatyrer av figur 4 och 5. En större representation av figurerna visas i avsnitt 4.4.5.

Det finns två bevarade fotokopior av det översta vita originalarket. Polisen i Tallinn har en fotokopia, som nu förvaras i det estniska nationalarkivet (bild B och figur 4) medan den andra finns hos det estniska sjöfartsmuseet i Tallinn (bild B och figur 5). Dessa exemplar har undersökts på plats och har bekräftats vara fotokopior.

Dokumentet i figur 4 och 6A-C har logotypen från den utfärdande staten, Sverige, övertäckt överst till vänster medan figur 5 visar logotypen.

Figur 4 visar inte fullständig information om bristerna. Det här pekar på att den har kopierats vid ett annat tillfälle jämfört med kopiorna i figur 5 och 6A-C. Skillnaderna tyder på att dokumentet i figur 4 kopierats först eftersom avvikelserna högst upp och längst ner inte hade fyllts i än (se 4.4.4). Fotokopian i figur 4 har en ytterligare namnunderskrift. Denna är gjord med kulspetspenna direkt på fotokopian, vilket har bekräftats i en undersökning på plats. Den extra underskriften är gjord efter begäran från polisen i Tallinn när kopian den 29 september 1994 lämnades in i samband med förhöret med chefen för nationella fartygsinspektionsavdelningen (se bilaga 4).

Fotokopian i figur 5 innehåller noteringar. Noteringarna gjordes i samband med överlämningen av kopian till en JAIC-medlem (antagligen flera månader efter olyckan). Den är kopierad från det översta, vita originalarket (eller en fotokopia av det).

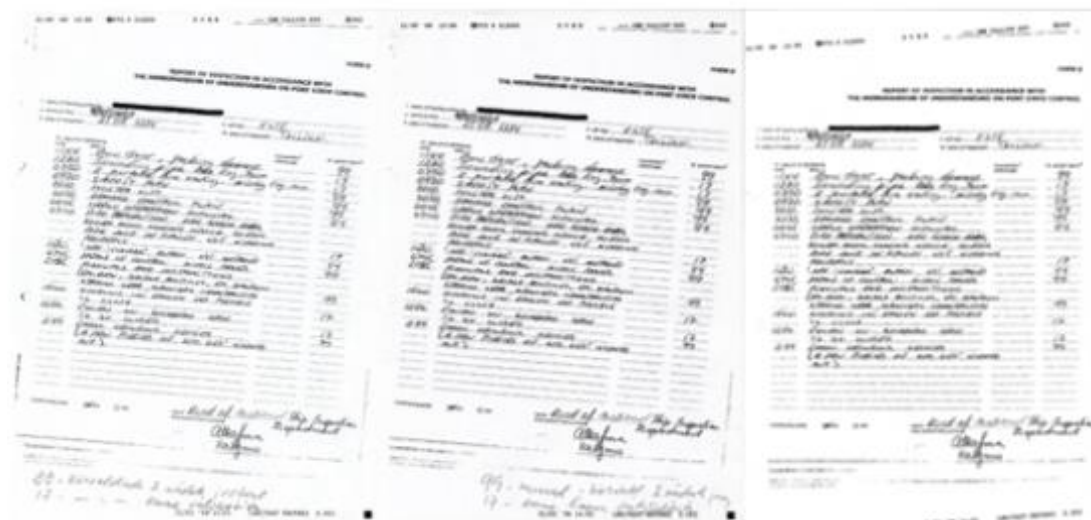
Bild C. Miniatyrer av figur 6A, 6B och 6C. En större representation av figurerna visas i avsnitt 4.4.5.

I bilaga 223 till JAIC-rapporten finns en bild som föreställer en faxförsändelse av det vita arket. Detta exemplar har kopierats och redigerats. Originalen för detta exemplar har inte återfunnits. Istället redovisas två fotokopior som gjorts i denna redaktionella process i bild C och i figurerna 6A och 6B. Bild C innehåller också avbildningen från bilaga 223 i JAIC:s rapport (figur 6C).

Alla dessa kopior saknar information i kolumn tre. Dessutom har namnet på den utfärdande myndigheten ("Maritime Safety Inspectorate, Sweden") på rad ett strukits

Figur 6A-C skiljer sig från figur 4 och 5 genom att en ruta nere till vänster är ikryssad, originaltexten "Ship Inspection Division" är utbytt mot "Ship Inspection Department", underskriften är utbytt (men med samma namn) och fartygets namn är överstruket (men fortfarande läsbart) troligen med en markeringspenna. Några av dessa ändringar kan förklaras med en omorganisation inom ENMB 1996, när Ship Inspection Division blev Ship Inspection Department.

Eftersom figur 6A fortfarande har informationen om tryckningen längst ute till vänster kvar, förutsätts att detta exemplar är det som gjorts först av de tre exemplaren i figur 6A till 6C. Det kan inte uteslutas att 6A är det exemplar som togs emot i JAIC-ledamotens fax 31 maj 1996. En fotokopia gjordes, som återges i figur 6B. Både 6A och 6B är bekräftade som fotokopior med anteckningar från blyertspenna direkt på respektive ark. Båda förvaras på det estniska sjöfartsmuseet i Tallinn efter att ha återfunnits i dödsboet efter den numera avlidne JAIC-ledamoten.

Figur 6C är sannolikt en fotokopia, men det kan inte bekräftas eftersom det är en avbildning från bilaga 223 till JAIC-rapporten och som inte har undersökts direkt.

Av resultatet från undersökningen framgår att dokumentet i figur 6C inte är en direkt reproduktion av dokumenten i figur 1, 2 eller 4. Det konstaterades också att några övriga slutsatser inte kan dras utan andra original.

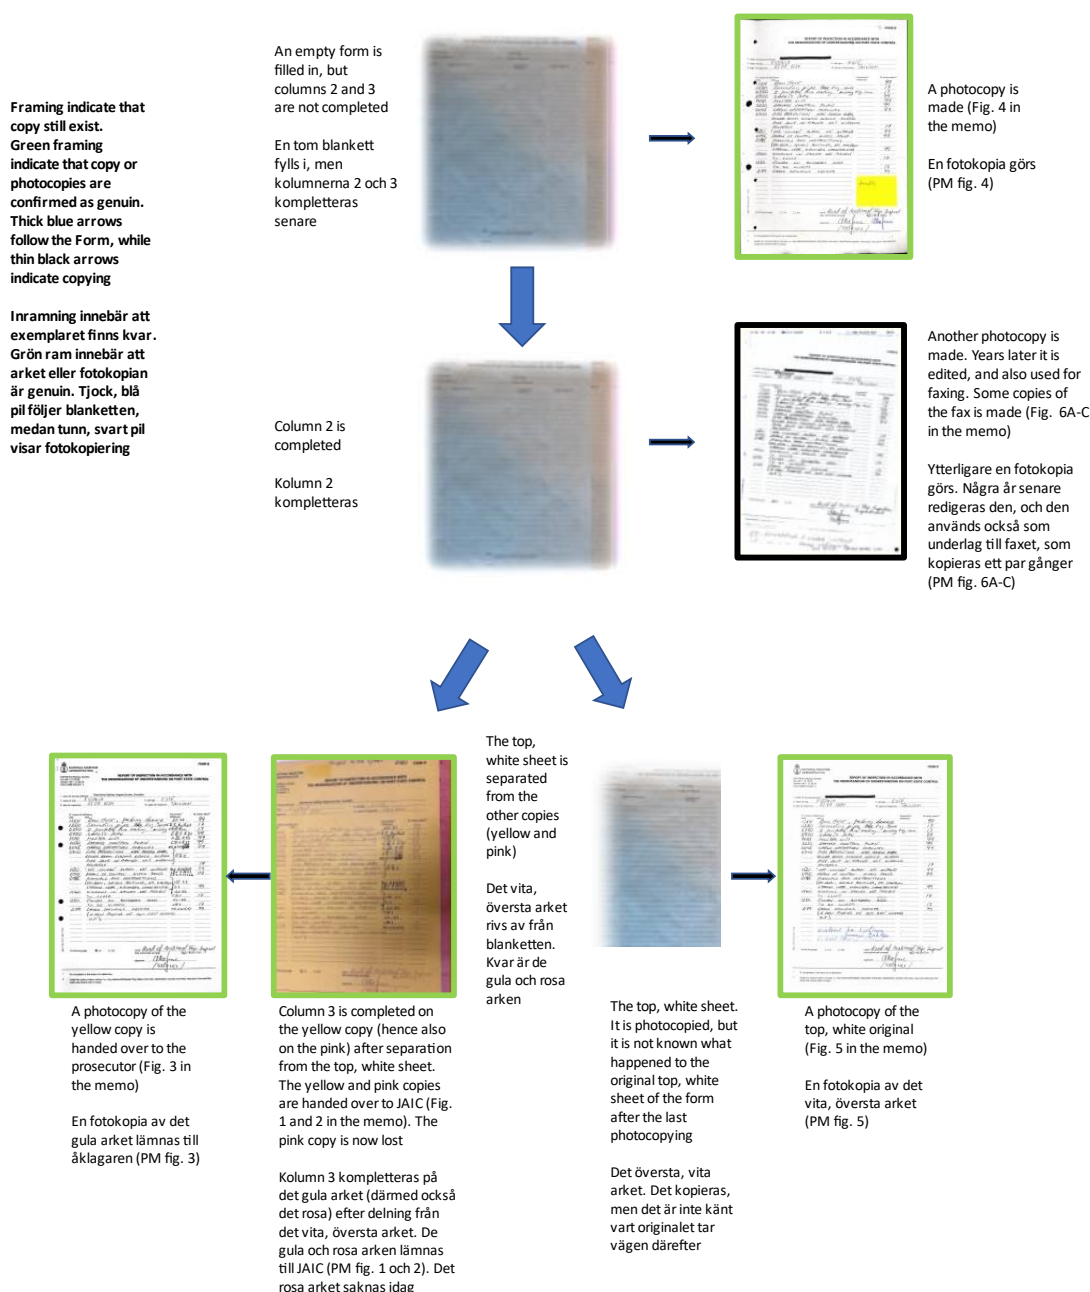
Fig. 7. Schema som visar hur de olika exemplaren av protokollet har tillkommit. Exemplet i figur 3 hade en fläck som är densamma som i figurerna 1 och 2. Överstrykningen av rad 1 är identisk i figurerna 4, 5 och 6A-C, vilket innebär att de härstammar från samma original, dvs. det översta, vita arket (eller möjligen en kopia av det).

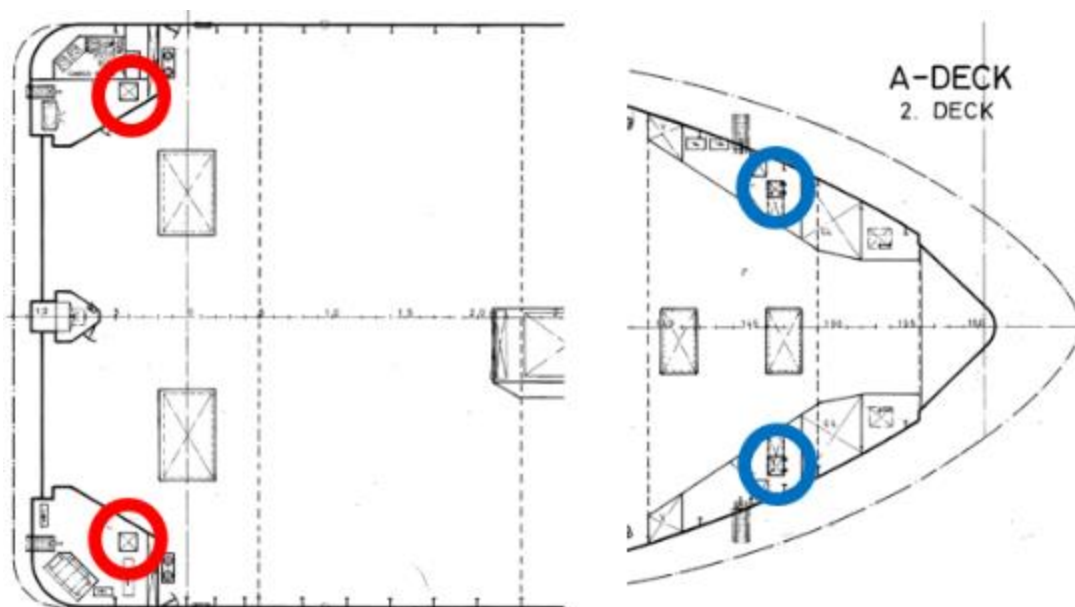
Fig. 8. Bilden visar aktern (vänster) och fören (höger) på däck 2, alltså bildäcket. I varje akterhörn (vänster) finns ett serviceutrymme som innehåller en lucka (markerat i rött) vilket är en nödutgång från styrmaskinrummet i maskinutrymmena under bildäcket. I varje serviceutrymme i båda hörn i fören (höger) finns en lucka (markerat i blått) som leder till bogpropellerrummet. Alla luckor ska hållas stängda under färd men kan ha hållits öppna ibland, t.ex. för att ventileras.
