Statens haverikommission
Swedish Accident Investigation Board

Rapport RL 2004:13

***Tillbud ombord på flygplanet SE-LGX
i luftrummet nordost om Stockholm/Arlanda
flygplats, AB län, den 13 november 2002***

Dnr L-094/02

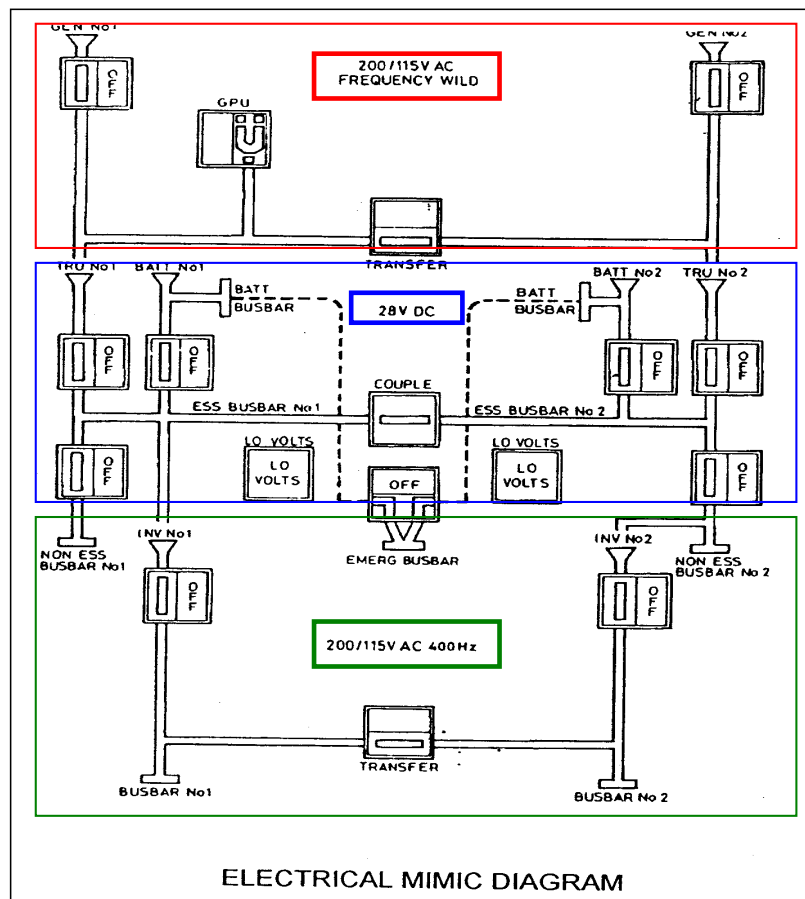
Elsystem

Från 28V DC -systemet transformeras spänningen om till 200/115V AC via två s.k. Invertrar. Vid ett eventuellt fel i något av systemen kan överkopplingar göras mellan den vänstra och högra sidans system för att erhålla full redundans. Överkoppling sker med "COUPLE" respektive "TRANSFER" -strömbrytarna enligt nedanstående diagram.

Eftersom det högra elsystemet fungerade utan anmärkning talar allt för att det hade varit möjligt att strömförsörja det vänstra elsystemet från det högra via "COUPLE" och att därigenom återfå full funktion på alla system som är kopplade till den vänstra sidans DC- och AC-system. Detta är också någonting som i viss mån framgår av nödchecklistan under rubriken, "TRU FAILURE OR SINGLE DC BUSBAR LOW VOLTAGE". Att förarna misslyckades med att åtgärda felet genom att koppla in höger sidas generator är förståeligt eftersom generatorerna ligger "före" den felande RCCB i strömkretsen.

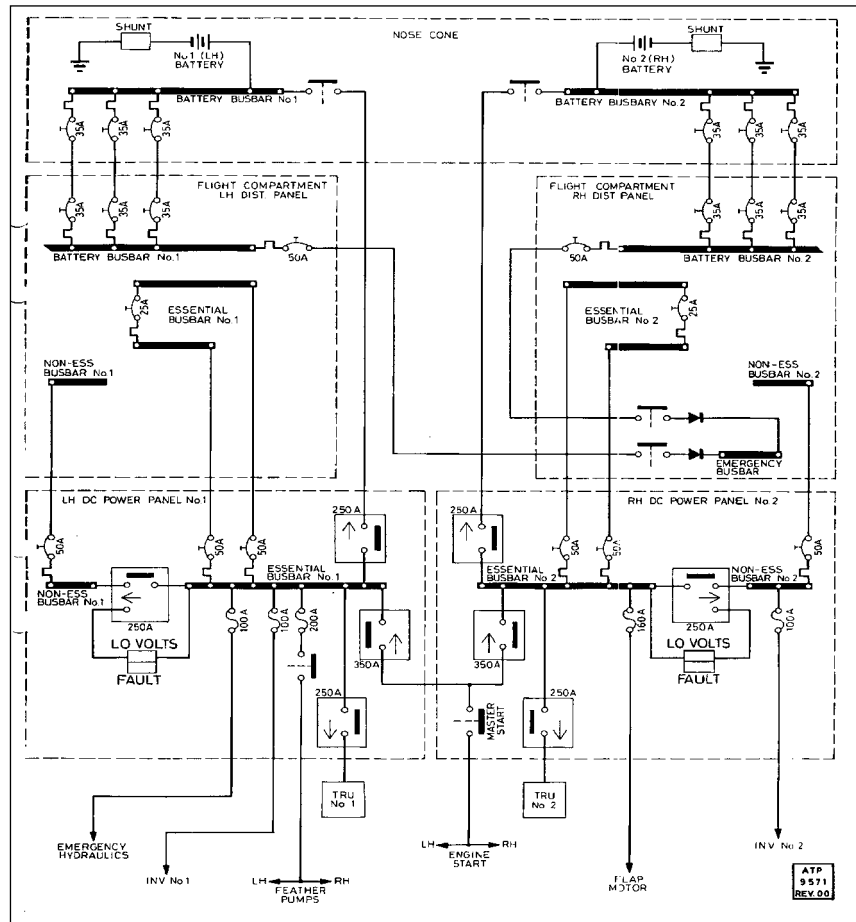
Del av elschema

Strömmatningen till 28 V DC -systemet sker, såväl från TRU och från batteri, via en speciell typ av relä, benämnd, RCCB (Revers Current Circuit Breaker) som, förutom att bryta och sluta anslutningen, även fungerar som diod. RCCB styrs i sin tur av strömbrytare, kontaktorer, reläer och dioder ingående i flygplanets elsystem. En av dessa kontaktorer utgörs av batteriets huvudbrytare.

För att 28V DC -systemet skall bli spänningslöst fordras att strömförsörjningen från både generator/TRU och batteri upphör. Det tekniska felet som konstaterats på RCCB:n förklarar strömavbrottet från TRU-sidan men inte från batterisidan.

- byta ut samtliga RCCB typ "Mod A" mot RCCB "Mod B",
- införa gångtidsbegränsning på RCCB samt
- förkorta gångtidsintervallet för batterier.

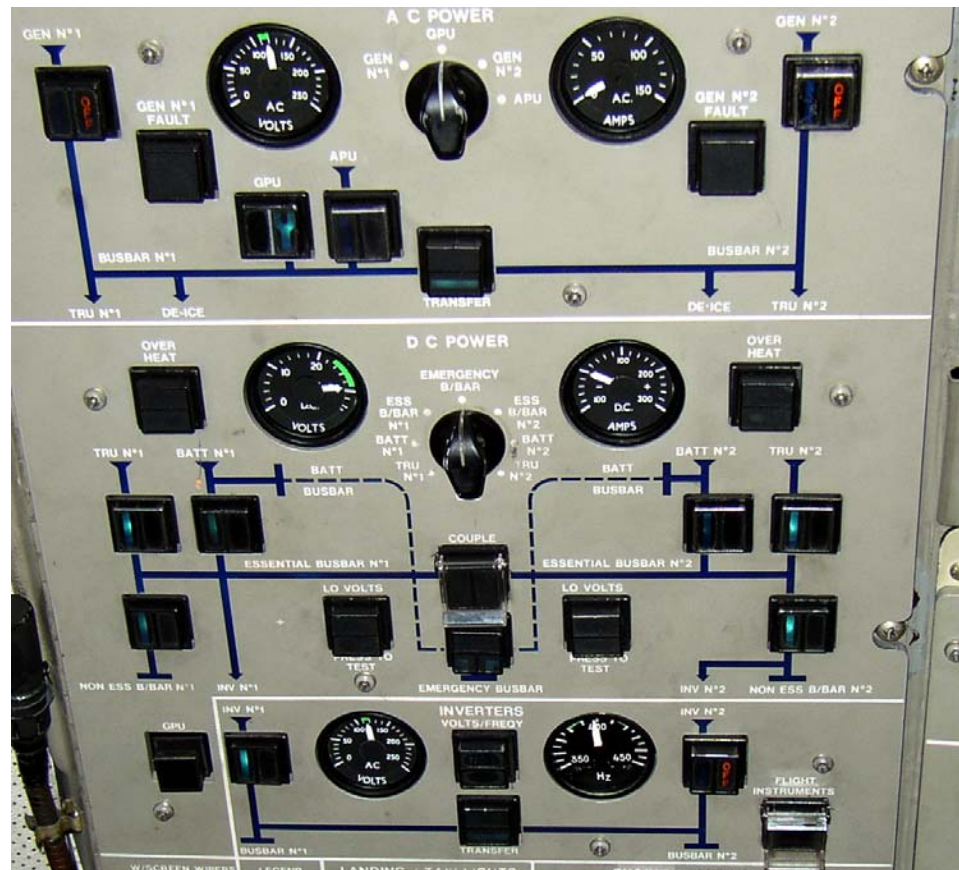
Kontrollpanel

I taket ovanför vänster förarplats finns en kontrollpanel med vilken förarna kan manövrera och kontrollera status på flygplanets elsystem. Till- och frånslag sker på panelen med hjälp av tryckknappar som lyser med en blå linje om de är tillslagna respektive visar en lysande OFF-symbol om de är frånslagna. Se foto nedan.

Ett avbrott i strömförsörjningen från batteriet utlöser normalt inte någon varning utan ger sig till känna endast i form av att den blåa linjen på strömbrytaren för batteriets kontakter slocknar. Detta innebär att avbrott i strömförsörjningen från batteriet kan ha förekommit en tid före tillbudet utan att förarna märkt det.

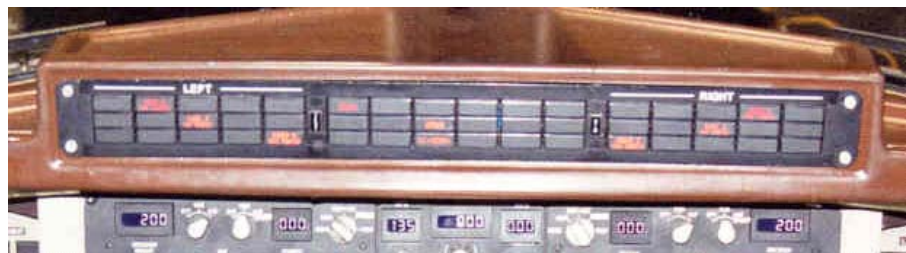
Varningspanel

Överst på instrumentpanelen finns en varningspanel med varningstexter som tänds vid eventuella fel eller onormala situationer. I samband med sådana varningar aktiveras en blinkande huvudvarningslampa och en akustisk varningssignal (Master Caution). Avbrott i strömförsörjningen från batteri utlöser ingen varning.

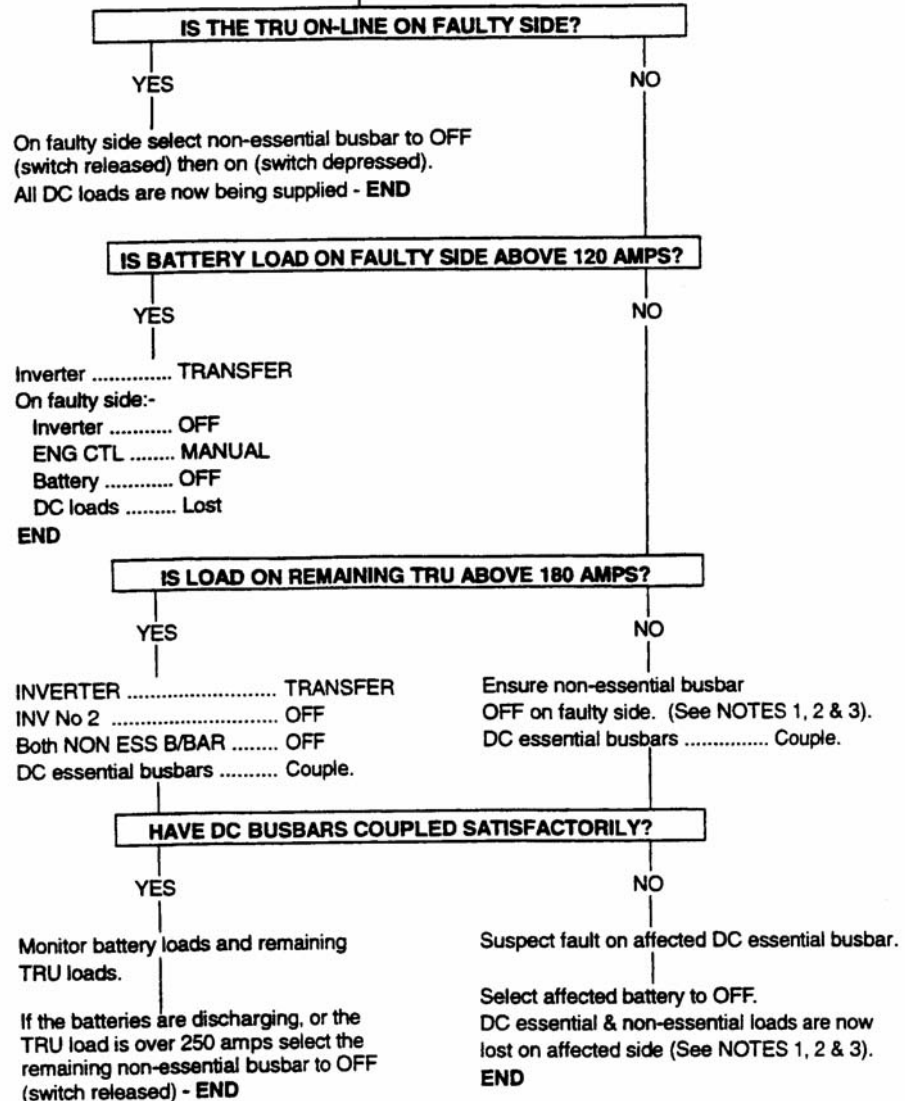
Utdrag ur nödchecklista

Samtliga flyg- och navigationsinstrument vid höger förarplats fungerade normalt och man tyckte sig inte finna någon punkt i nödchecklistan som överrensstämde med felet. Som nödchecklistan är utformad har SHK förståelse för att förarna, i stället för att ge sig in på en osäker felsökningsoperation av ett kanske allvarligt fel, valde att fortsätta inflygningen och försöka landa så snart som möjligt. Risken fanns också att de fungerande systemen strömförsörjdes från endast batterierna och att tillgänglighetstiden av dessa system därigenom var begränsad.

Som nämnts ovan skall nödchecklistan vara det naturliga hjälpmedlet för förare att identifiera ett eventuellt fel och vidta mest lämpliga åtgärder ur flygsäkerhetssynpunkt. Den skall vara lättbegriplig och maximalt brukarvänlig. Enligt SHK: s uppfattning uppfyller den aktuella nödchecklistan inte dessa krav. Den är komplicerad, logiken är inte självklar, typsnittet är litet, text på varningspanelen återfinns inte som rubrik för åtgärder som ska vidtagas, etc.

- i samband med utfärdande av AOC speciellt beakta utformningen av nödchecklistor med avseende på förståelse och brukarvänlighet (*RL 2004: 13 R1*), samt att
- i det internationella flygsäkerhetsarbetet, verka för att en internationell standard utarbetas för uppställning, logik och layout på nödchecklistor som används inom yrkesmässig luftfart. (*RL 2004: 13 R2*).
