## *NIB Årsrapport 2015*

**Statens haverikommission**

Diariernr A-94/16

2016-06-03

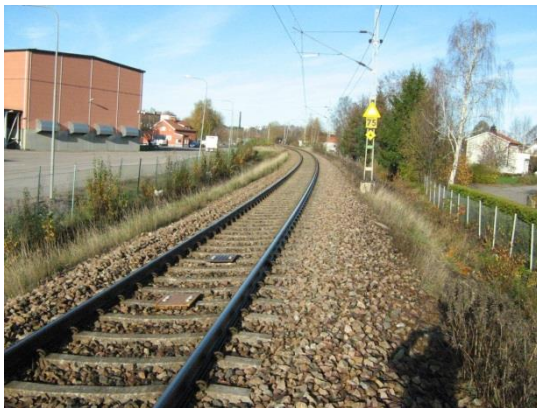
### 2.4.1 *Slutrapport RJ 2015:01 - Tillbud till urspårning med tåg 18294 i Hallstahammar, Västmanlands län, den 20 maj 2014.*

Den 20 maj 2014 inträffade ett tillbud till urspårning i Hallstahammar med tåg 18294 på grund av utebliven ATC-information om nedsatt hastighet för en kurva.

Vid ballastplogning natten mellan 7 och 8 maj 2014 sattes balisgruppen vid orienteringstavlan vid km 5+335 ur spel. Balisgruppen skulle lämna information om nedsatt hastighet 1 100 meter längre fram.

Den skadade balisgruppen upptäcktes inte efter arbetet, eftersom besiktningrutinerna som blir aktuella efter spårriktning eller ballastplogning inte innehåller kontrollpunkter som rör signalsystemet.

Den omedelbara orsaken till tillbudet var att ett ATC-besked uteblev på grund av att en balisgrupp körts sönder och att föraren inte omedel-

bart kunde fastställa att ATC-beskedet om tillåten hastighet var felaktigt i den rådande situationen.

Bidragande orsaker till tillbudet var att de sönderkörda baliserna inte upptäckts vid den besiktning som ska utföras efter underhållsarbete i spåret. En bakomliggande orsak till det, är att det inte finns krav på att objekt i hinderlistan ska besiktigas i samband med spårarbete och att Trafikverket inte har fångat upp riskerna med detta i sitt säkerhetsstyrningssystem.

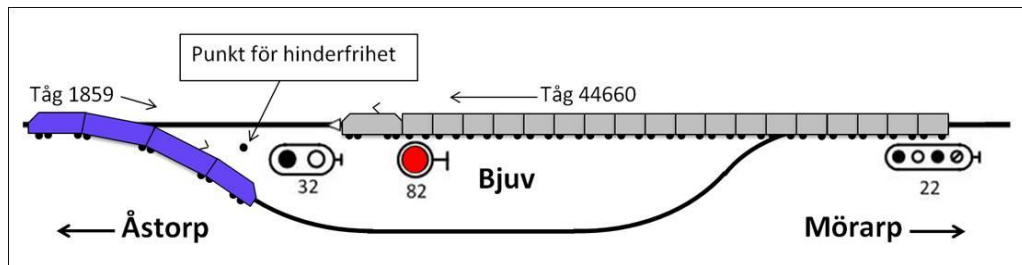
#### 2.4.2 Slutrapport RJ 2015:02 – Tillbud till kollision mellan tåg 44660 och tåg 1859 i Bjuv, Skåne län, den 22 juli 2014

Den 22 juli 2014 inträffade ett tillbud till kollision mellan tåg 44660 och tåg 1859 i Bjuv, Skåne län. När föraren av tåg 44660 skulle bromsa, inför ett tågmöte med tåg 1859, ansattes bromsarna i vagnarna bakom vagn 3 så långsamt att tåget inte kunde stoppas inom den förväntade stoppsträckan. Tåget stannade med loket cirka 40 meter bortom stopplyktan. Strax efter att tåget stannat kom tåg 1859 in till Bjuv och stannade vid plattformen för resandeutbyte. Den totala bromssträckan för tåg 44660 blev cirka 2 000 meter och om godståget fortsatt ytterligare cirka 80 meter innan det stannade, hade det inte stått hinderfritt för 1859 och under ogynnsamma förhållanden hade en kollision mellan de två inblandade tågen kunnat inträffa.

Den omedelbara orsaken till tillbudet var att tågbrömsens ansättningstid blev onormalt lång på grund av en strypning av huvudledningen i vagn 3.

Strypningen uppstod på grund av att en fast slangförbindning i huvudledningen återmonterats på ett sätt som medförde att den vreds. Vid montaget blev slangen vriden så att genomströmningsarean påverkades. Strypningen fångades inte upp av de tekniska efterkontrollerna och inte heller av efterföljande bromsprov.

Bakomliggande orsak var att underhållsentreprenören inte hade identifierat risken med att slangen vid återmontering kunde erhålla viss vridning eftersom det saknades en tydlig styrning från järnvägsföretaget och den underhållsansvariga enheten av hur den aktuella slangtypen skulle monteras och funktionskontrolleras efter felavhjälpare underhåll på fordon. Varken underhållsansvarig

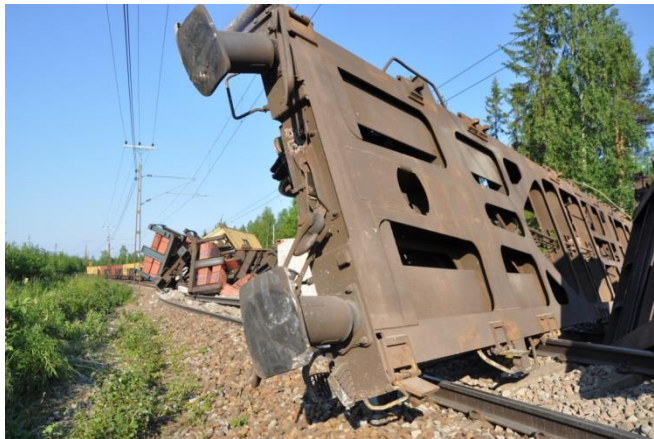
### **2.4.3 Slutrapport RJ 2015:03 – Urspårning med tåg 4343 mellan Ovansjö och Alby, Västernorrlands län, den 9 juli 2014**

Godståg 4343 spårade ur mellan km 477 och 476 på sträckan Ovansjö - Alby den 9 juli 2014, strax efter kl. 15.00. Tåget bestod av två RC-lok och 24 vagnar. Det spårade ur från vagn 4 och alla vagnar utom de sex sista spårade ur. Tåget slets av mellan vagn 11 och 12. Några vagnar bakom vagn 12 totalskadades när vagn 12 och 13 grävde ned sig i ballasten och bromskrafterna medförde att ett antal bakomvarande vagnar ställde sig på tvären i banvallen och klättrade på varandra.

Banan vid och före urspåringspunkten vid ca km 476+400 har studerats av haverikommissionen. Vid olycksplatsundersökningen syntes tecken på sidoförskjutning av spåret i ballasten vid km 476+365, sannolikt en solkurva.

Solkurvan har med stor sannolikhet uppstått på grund av ovanligt varm väderlek och brist i ballastsektionen.

På sträckan har ströslipersbyte utförts som en del i ett projekt "DEF-slipersbyte", vilket avser utbyte av sliprar som vittrar sönder i förtid. Slipersbytet utfördes på hösten 2013, men den avslutande spårriktningen och ballastprofileringen utfördes i maj 2014. Bristen i ballastprofilen har inte uppmärksamats vid genomförda besiktningar.

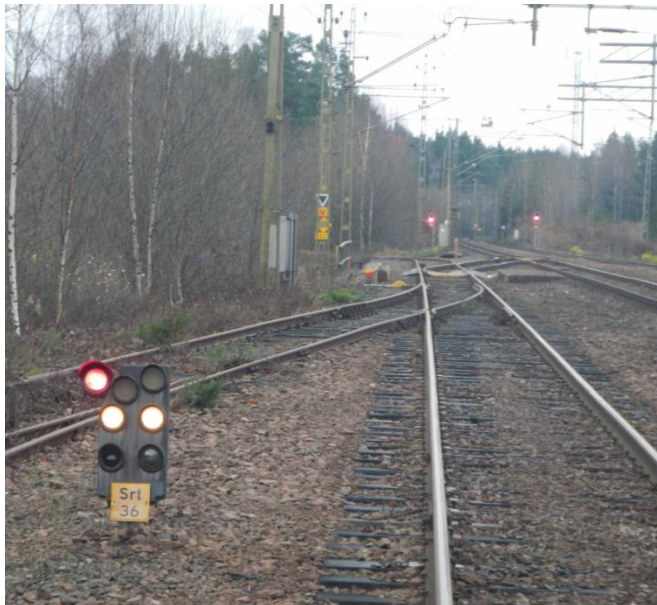
#### 2.4.4 Slutrapport RJ 2015:04 – Tillbud till kollision mellan tåg 634 och 8919 i Strömtorp, Örebro län, den 4 november 2014

I Strömtorp skulle möte äga rum mellan två resandetåg, 634 och 8919. Eftersom ett godståg var uppställt på spår 2, skulle mötet genomföras på spår 3 och 4. Eftersom stationsautomaten inte kan hantera möten på dessa spår, fick fjärrtågklararen manuellt beordra behövliga tågvägar och magasineringar i fjärrmanöversystemet.

Tåg 634 ankom något före 8919 och leddes in på spår 4 och därefter gick 8919 in på spår 3. Under 8919:s infart hade inte 634 stannat. Inget av tågen hade uppehåll i Strömtorp, som saknar plattformar för resandeutbyte.

Innan 8919 nått fram till tågvägsskiljande växel 3a/b i tågvägen in mot spår 3, låstes tågvägen upp och växel 23a/b, vars spårledning alltså inte hunnit bli belagd, började läggas om till spår 4 efter impuls från den magasinerade utfartstågvägen för 634. Föraren av 8919 uppmärksammade att växeln låg fel och stoppade tåget.

Orsaken till tillbudet var att upplåsningskretsarna för tågvägen västerut in på spår 3 är utformade så, att för tåg som är kortare än ca 100 m kommer tågvägsupplåsning att initieras innan tågets främsta fordon hunnit belägga växel-spårledningen i växel 23a/b. Finns en omlägningsbegäran för växeln, vilket är fallet vid en magasinerad tågväg som kräver att växeln läggs om, kommer denna omläggning att kunna börja verkställas i och med att tågvägen låses upp.

Bakomliggande orsak var att man vid projektering och konstruktion av ändring av ställverket, för införande av "samtidig infart", inte noterade att kretslösningen medförde att den aktuella tågvägen kunde låsas upp för tidigt i en situation med kort tåg. Den uppkomna konstruktionsmissen upptäcktes inte i granskningsprocessen och inte heller vid ibruktagningsbesiktningen.
