NIB Årsrapport 2018

Statens haverikommission

Diarienumr A-48/19

2.4.1 Slutrapport RJ 2018:01 – Kollision mellan ett godståg och en timmerlastbil med släp i Hökmora, Västmanlands län, den 1 februari 2018

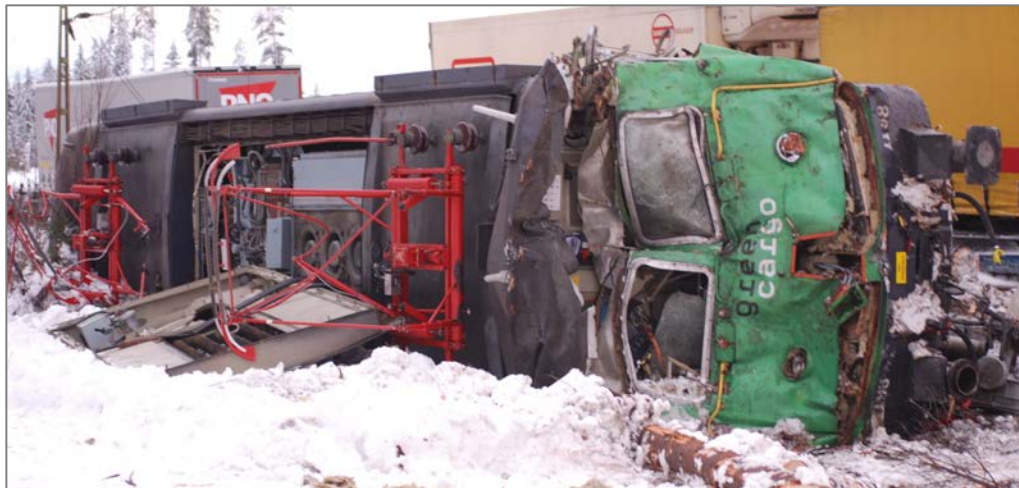
När lastbils ekipaget skulle svänga höger genom en trevägskorsning och över en plankorsning som följdes av en anslutande stigning, tryckte släpet på rakt fram i stället för att följa med lastbilen in i högersvängen. Detta innebar en momen-tan förlust av kontroll över ekipaget. Genom att använda en sandningsanord-ning på lastbilen och därefter accelerera lyckades föraren och handledaren få med sig släpet en bit, men släpet fastnade sedan i en järnvägsstolpe och ekipa-get blev därmed stående på plankorsningen. Föraren och handledaren lyckades inte få loss fordonet innan vägskyddsanläggningen, en halvbomsanläggning, började signalera för ett ankommande tåg. De hann dock lämna lastbilen och sätta sig i säkerhet, men däremot inte larma om faran.

När föraren i det annalkande tåget såg hindret på plankorsningen bromsade han tåget och valde sedan att hoppa från loket när han fått ner hastigheten något. Föraren skadade sig allvarligt i samband med hoppet. Även skadorna på loket och timmerbilen blev omfattande.

Enligt haverikommissionen orsakades olyckan av det extremt hala väglaget i kombination med de på platsen ogynnsamma vägförhållandena, dvs. tvärfallet i kurvan, den tvära kurvutformningen och den efterkommande stigningen.

En bidragande orsak till olyckan var att det valda vägskyddsalternativet (halv-bomsanläggning) hade begränsade möjligheter att upptäcka fordonet i plan-korsningen och ge tåget möjlighet att stanna i tid.

<p><i>J 2018:01 R1</i></p> <p><i>RJ 2018:01 R2</i></p> <p><i>RJ 2018:01 R3</i></p> <p><i>RJ 2018:01 R4</i></p>	<p>Trafikverket rekommenderas att:</p> <ul style="list-style-type: none"> • Kartlägga platser på vägar i vägklass 5 där flera samverkande faktorer kan göra det påkallat att höja väghållningsklassningen, samt överväga om det går att höja klassningen på dessa platser. • Se över hur och på vilket sätt kraven som ställs på underentreprenörer i <i>Standardbeskrivning för Basunderhåll Väg</i> kan sägas klara av situationer med svår halka i korsningar på vägar med klass 5. • Överväga om den regelbundna tunga virkestrafiken på länsväg 759 via Hökmora medför att trafikförhållandet ”vägfordon som innebär särskilda risker” är uppfyllt, vilket skulle leda till ett uppgraderat val av vägskyddsanläggning. • Överväga om användningsområdet för hinderdetektion kan utökas så att även andra plankorsningstyper med andra typer av risker än hög hastighet i större utsträckning än i dag kan bli aktuella för den åtgärden.

<p><i>RJ 2018:01 R5</i></p>	<p>Leif Löfgrens Åkeri AB rekommenderas att:</p> <p>På lämpligt sätt säkerställa att de anställda på företaget får information om det krönta vägvalet inför ett uppdrag, oavsett om aktuellt fordon är utrustat med en hytterminal eller inte.</p>
