Rapport O 1995:3

**Forsränningsolycka
den 28 maj 1995
i Råneälven, BD län**

Statens haverikommission (SHK) Board of Accident Investigation

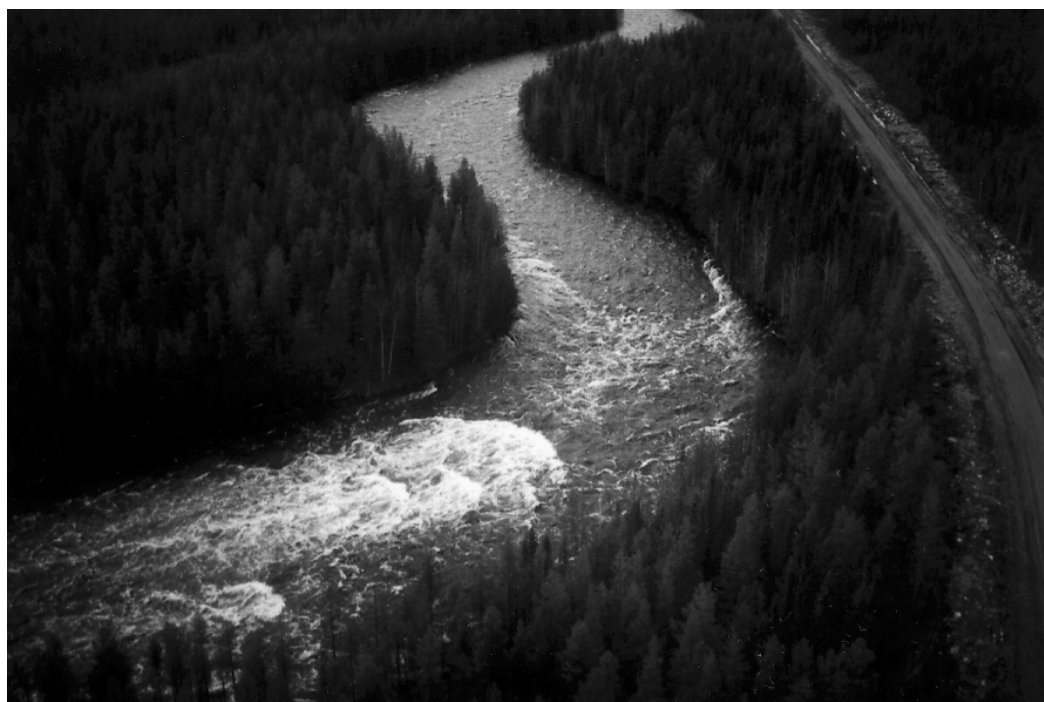
Älven är på olycksplatsen relativt smal med ganska branta stränder klädda med klen skog som vid tillfället var översvämmad, se bild nedan. Älvens bredd vid olyckan var ca 45 m. Vattenhastigheten var hög även i ej forsande partier. Mindre valsar fanns längs stranden på ett flertal ställen. Platsen för kantringen ligger i slutet av en S-kurva. Älvfåran går ca 50 m från landsväg.

På platsen fanns en ca 20 m bred vals. Ca 50 m nedströms denna vals fanns en smal vals nära älvens östra sida. Ytterligare en smal vals fanns på älvens västra sida ca 150 m nedströms den första valsen. Företagets säkerhetschef har klassat Grenholmsforsen som lätt till medelsvår 2 (3) vid normalt vattenstånd utan närmare bestämning av detta. Denna klassning har ifrågasatts av andra forsrännare, som anser att vid det aktuella vattenståndet borde forsklass 3-4 och med 5 för valsen vara en mer korrekt klassning.

Forsarna bestod av vågor på upp till 2 m, mindre hål samt enstaka valsar men innehöll nästan inga stenar i ytan.

Sammanfattningsvis bedömdes Grenholmsforsen vara en relativt kraftig fors med hög vattenhastighet. Det finns inga säkra bakvatten eller sel förrän ca 2 km nedströms olycksplatsen.
