Slutrapport RM 2018:01

**Olycka vid Storlugnströmmen,
Gävleborgs län, den 3 februari 2017
med en helikopter 15, opererad av
Försvarmakten.**

Diariernr M-3/17

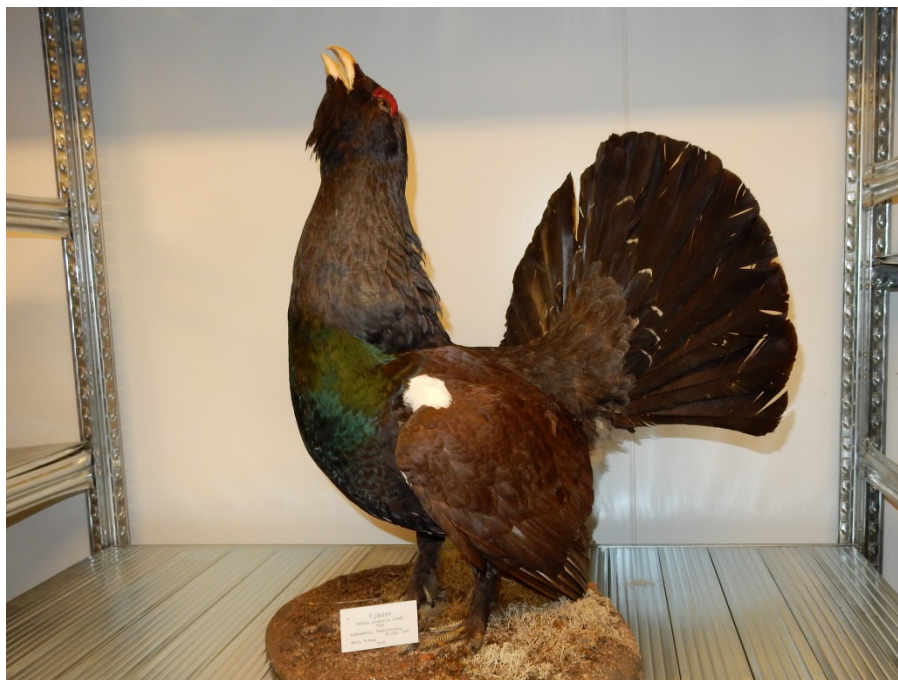
Intyget från artbestämningen redovisar en mycket väl överensstämmelse med en adult⁷ hane av tjäder (*Tetrao urogallus*) varvid en subadult hane kan uteslutas. Tjäders vikt anges till mellan 3 650 gram och 4 800 gram.

Figur 1. En vuxen tjäderhane.

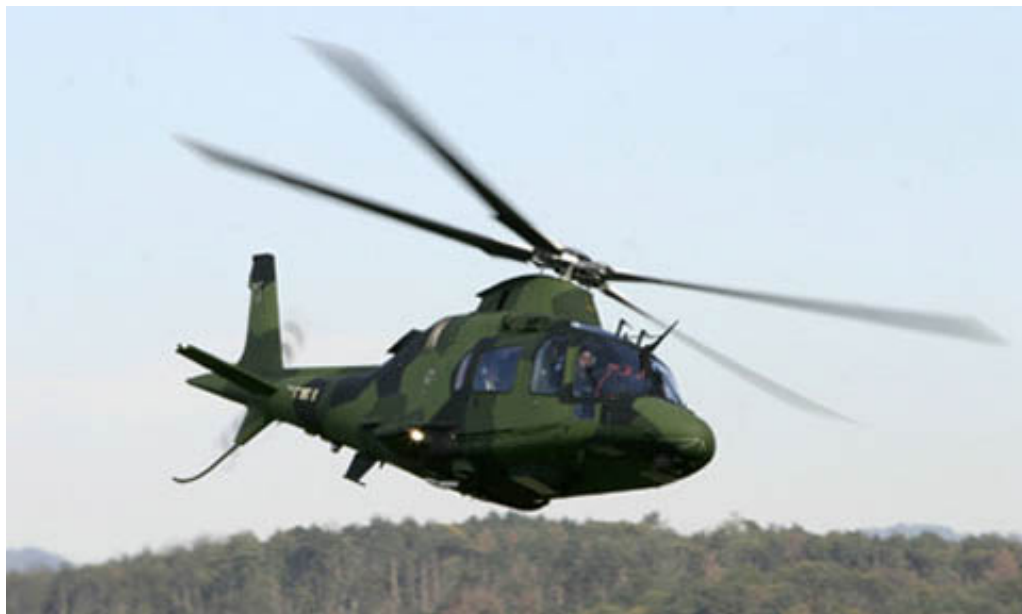
Helikopter 15 (A109 LUHS), se figur 2, är en lätt tvåmotorig helikopter med infällbara landningsställ, en fyrbladig ledad huvudrotor och en tvåbladig stjärtrotor. Enligt typcertifikatet är den godkänd för sju passagerare.

Helikoptern är en utvecklad version av den civila helikoptern A109 Power från Leonardo, tidigare Augusta Westland. Uppgraderingen består av bl.a. starkare motorer, nytt avioniksystem med glascockpit där informationen presenteras för piloterna på bildskärmar samt en fyraxlig styrautomat. Den utvecklades också för att kunna flyga i dåligt väder och är anpassad för att kunna flyga i mörker med hjälp av NVG.

Figur 2. Helikopter 15. Bild från Försvarets materielverk (FMV).

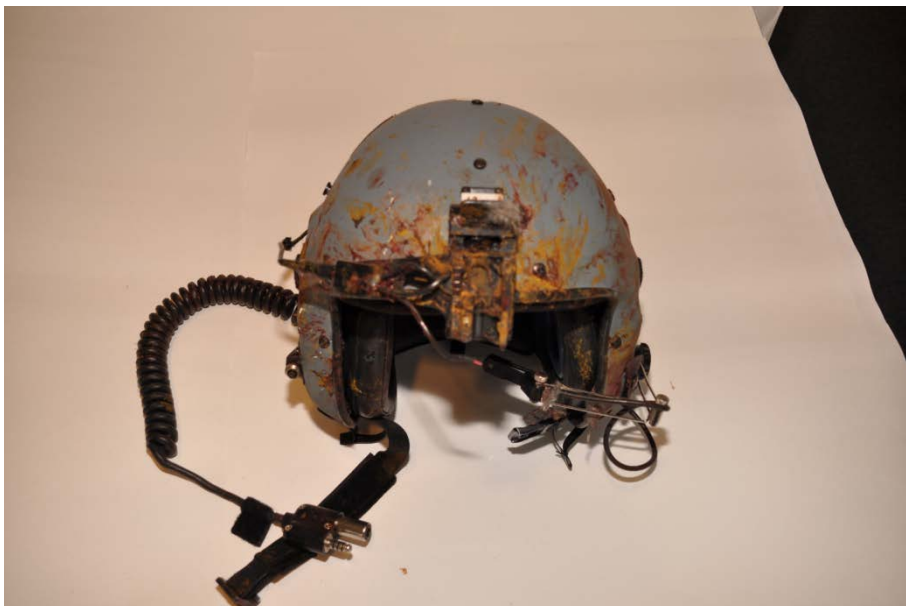
Flyghjälmen är utformad så att den reducerar verkan av krafter riktade bakifrån, uppifrån eller från sidorna. Det finns flyghjälmar som är utrustade med ett s.k. klarsiktsvisir för att skydda även ögonen från skador vid en eventuell fågelkollision. Befintliga visir går dock inte att

använda tillsammans med NVG eftersom dessa då skulle komma för långt från ögonen och synfältet i NVG reduceras i motsvarande omfattning.

Figur 4. Pilotens flyghjälm där NVG är bortslagna efter kollisionen med tjädern.

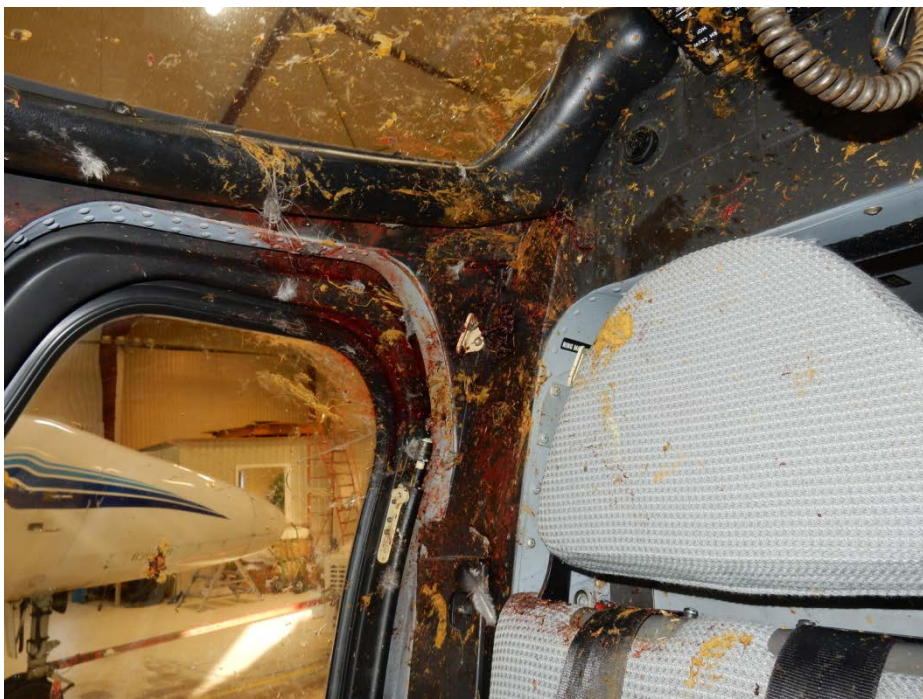
Fågeln, som hade en relativ rörelse gentemot helikoptern snett framifrån från vänster mot höger, krossade frontrutan och träffade eleven i ansiktet. Dennes NVG slogs bort från sitt fäste i hjälmen och delades i två delar. Elevens glasögon sönderdelades och flyghjälmen trycktes snett upp mot höger. Flyghjälmen spräcktes och en del av fågelresterna hamnade på flyghjälmens högra insida. Resterna av fågeln skadade det övre och nedre dörrlåset på högra cockpitdörren när dessa for ut genom dörren. Fågelrester kunde även återfinnas på elevens ansikte och hjälm samt på nackstödet och höger sida av inredningen i cockpit.

Begränsade. Höger front- och sidoruta samt höger framdörr skadades.

Figur 5. Rester av tjädern vid den plats där den skadade piloten har suttit.
