## *Slutrapport RM 2018:03*

**Allvarligt tillbud till kollision  
den 25 maj 2017 mellan svenska och  
franska stridsflygplan under den inter-  
nationella militärovnigen ACE 17 i luft-  
rummet nordväst om Arvidsjaur,  
Norrbottens län.**

Diariern M-14/17

2018-03-16

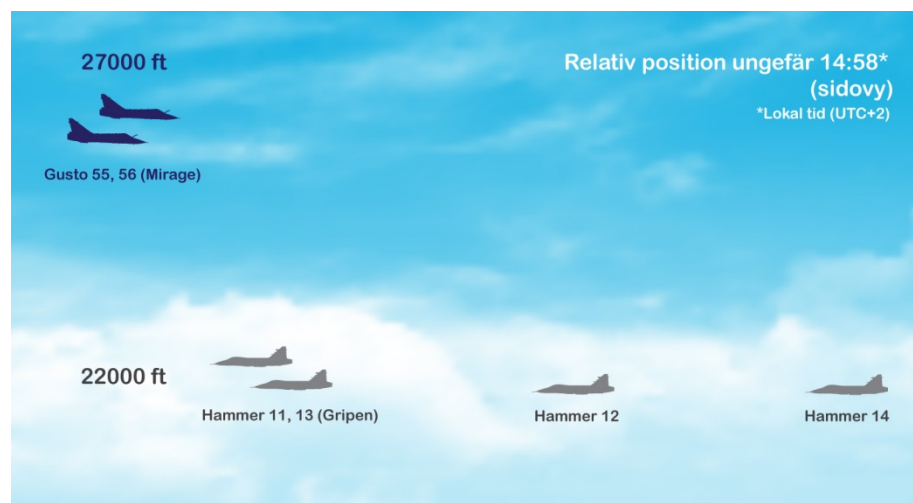
En schematisk vertikal lägesbild av händelsen, innan, under och efter tillbudet presenteras i figurerna 7, 8 och 9. Bilderna är inte skalenliga.

Figur 7. Vertikal schematisk lägesbild före tillbudet ca kl. 14.58.

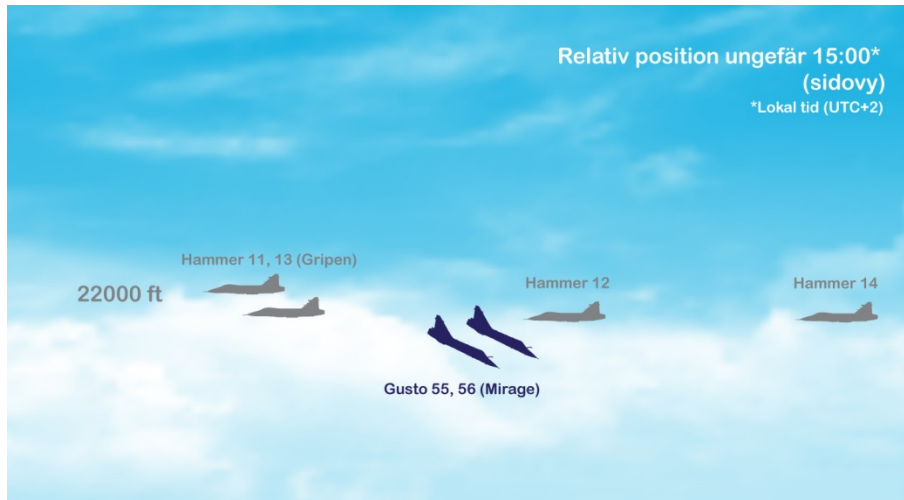
Figur 8. Vertikal schematisk lägesbild vid tillbudet ca kl. 15.00.

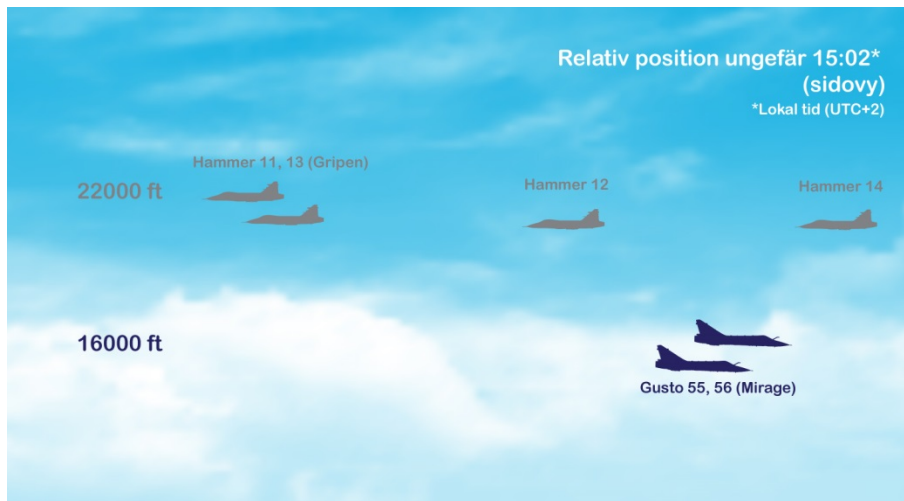
Figur 9. Vertikal schematisk lägesbild efter tillbudet ca kl. 15.02.

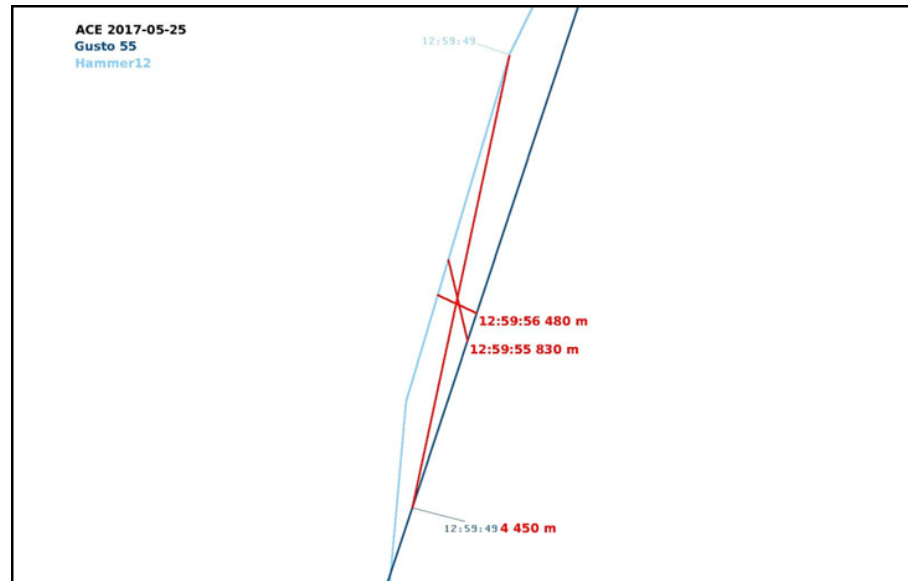
Dessutom har haverikommissionen tagit del av transponderdata från flygplanen där avståndet mellan GUSTO 55 och HAMMER 12 uppmättes till 480 meter vid passagen (se figur 10).

Figur 10. Uppmätta avstånd mellan GUSTO 55 och HAMMER 12. Källa: Försvarsmakten (Sverige).

Försvarmaktens analys av Luftfartsverkets avläsningar av flygplanens position enligt WAM<sup>14</sup>-mätningar visar att avståndet var ungefär 0.08 Nm (150 m) på samma höjd.

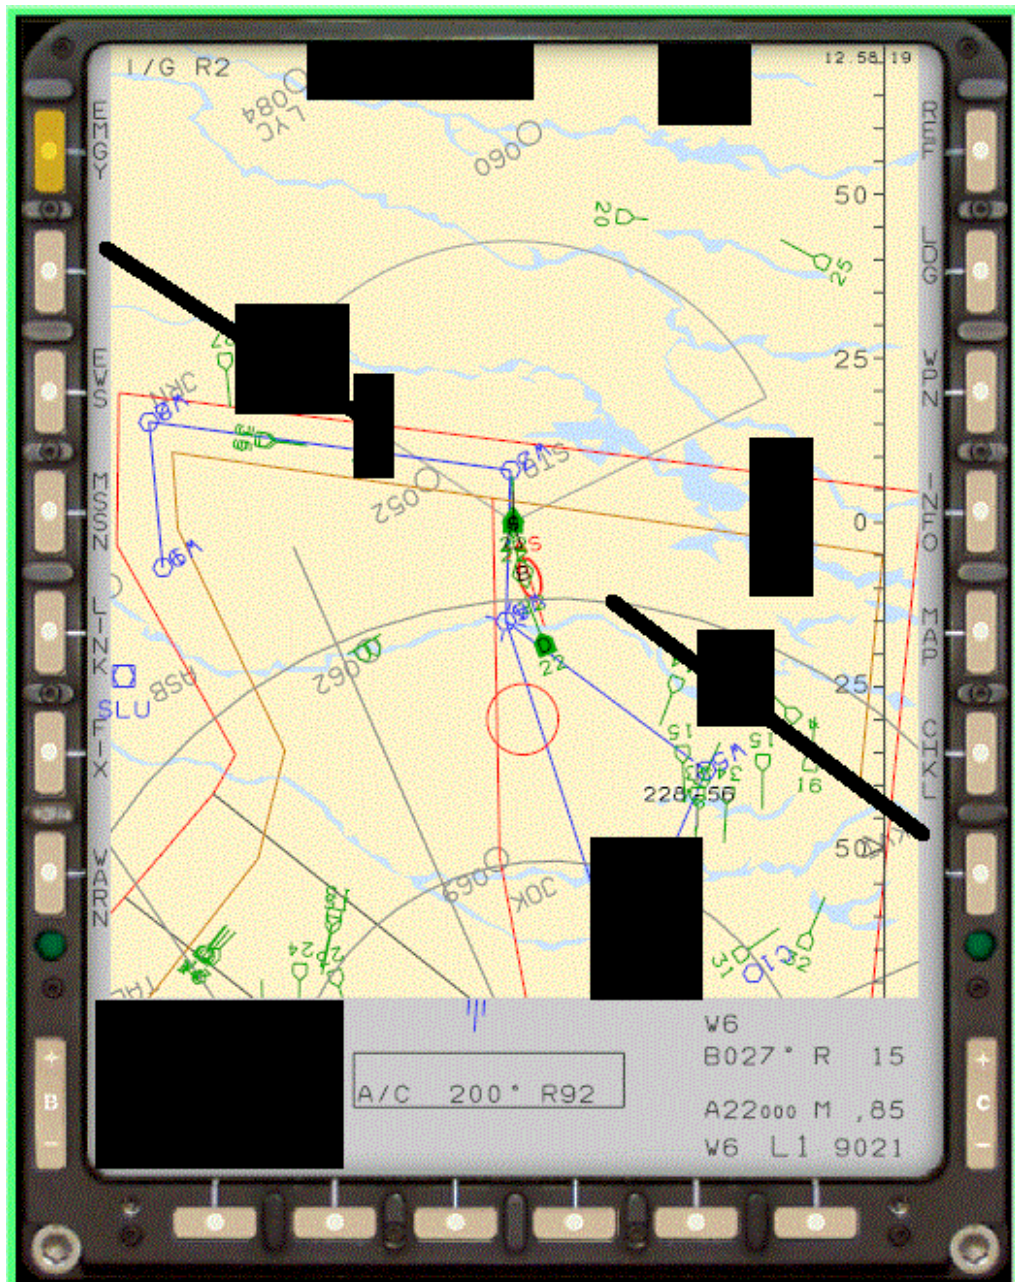
HAMMERs elektroniska kartbild som var presenterad på den taktiska indikatorn framgår av figur 11. Kartan är orienterad i flygplanets längdriktning och visar en vy ungefär i sydlig riktning med den egna positionen markerad som en svart triangel i mitten.

Den planerade ruten visas med blå linjer. Luftrumsgränser anges med röda och bruna linjer. Flygplan tillhörande egna styrkor anges i grönt, där ifyllda gröna symboler, t.ex. D/22 representerar HAMMERs gruppmedlemmar, och gröna symboler utan fyllning representerar andra flygplan.

Figur 11. Gripens digitalkarta ungefär vid tidpunkten för tillbudet. Källa: Försvarsmakten (Sverige).

Flygplanets kartbild skapades via en planeringstjänst och ett stödsystem (Mission Support System) med hjälp av luftrumskontrollorder och flyguppsdragsorder (ACO/ATO), samt med anpassning till flygplanets och uppdragets begränsningar.

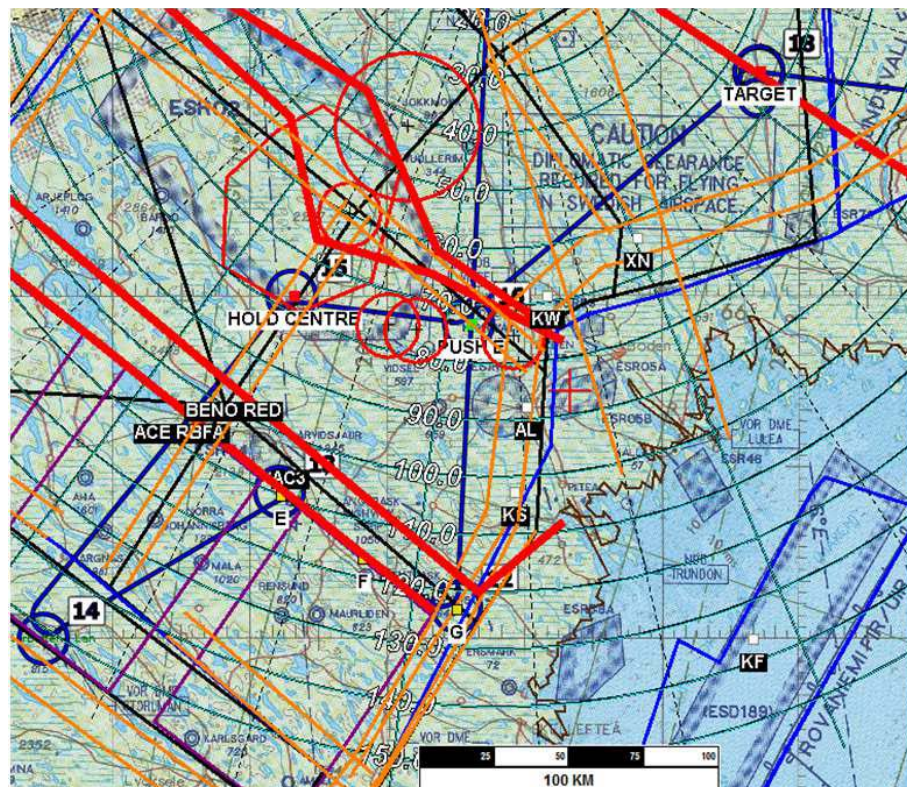
Den digitala kartan som var tillgänglig för Miragepiloterna under passet framgår av figur 12. Kartan är nordorienterad utan att specifikt visa flygplanets egen position. Tillbudet ägde rum ungefär mellan de punkter på kartan som benämns ACE RBFA<sup>18</sup> och HOLD CENTRE.

GUSTOs planerade rutt visas som blå linjer med numrerade navigeringspunkter. Luftrumsgrensarna och avgränsningslinjer visas i rött, medan orangefärgade linjer markerar korridorer. Utöver detta presenteras markeringar för vänteläge, markmål och olika referenspunkter i form av bokstäver och siffror.

Figur 12. Digitalkartan som var tillgänglig för Miragepiloterna under uppdraget på deras elektroniska knäblock. Källa: Försvarmakten (Frankrike).

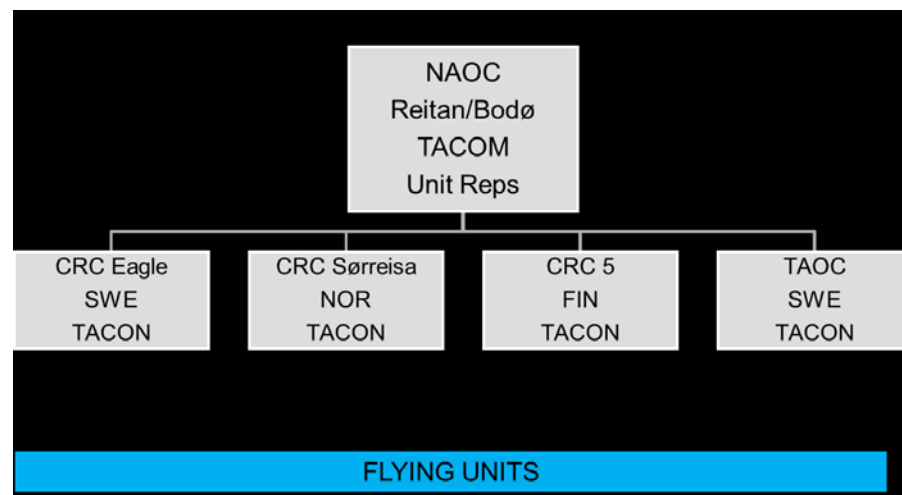
Under övningen var stridsledningsansvaret i den svenska delen av övningsområdet delegerat från den norska ledningscentralen (NAOC) till den svenska stridsledningseenheten (CRC – Control and Reporting Centre) med anropssignalen EAGLE (se figur 13).

Figur 13. Stridsledningsansvar under ACE 17. Källa: Försvarsmakten (Finland).

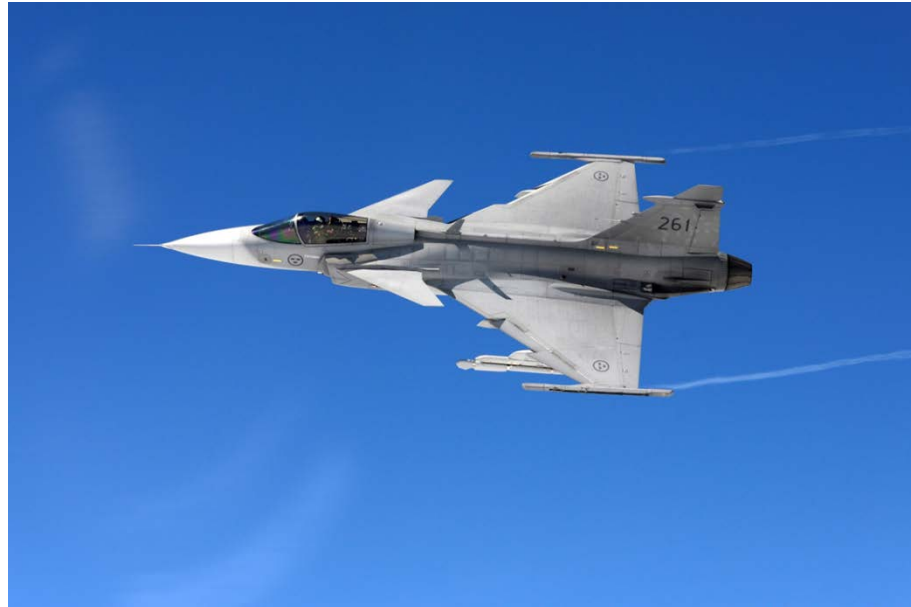
JAS 39 Gripen är ett enmotorigt multirole stridsflygplan tillverkat av Saab AB, (se figur 14). A- och C-versionerna är ensitsiga medan B- och D-versionerna är tvåsitsiga. Flygplanet är 14,1 meter långt och har en spännvidd på 8,4 meter. Maximal tillåten startvikt är 14 000 kg.

Figur 14. Gripen C. Foto: Saab AB.

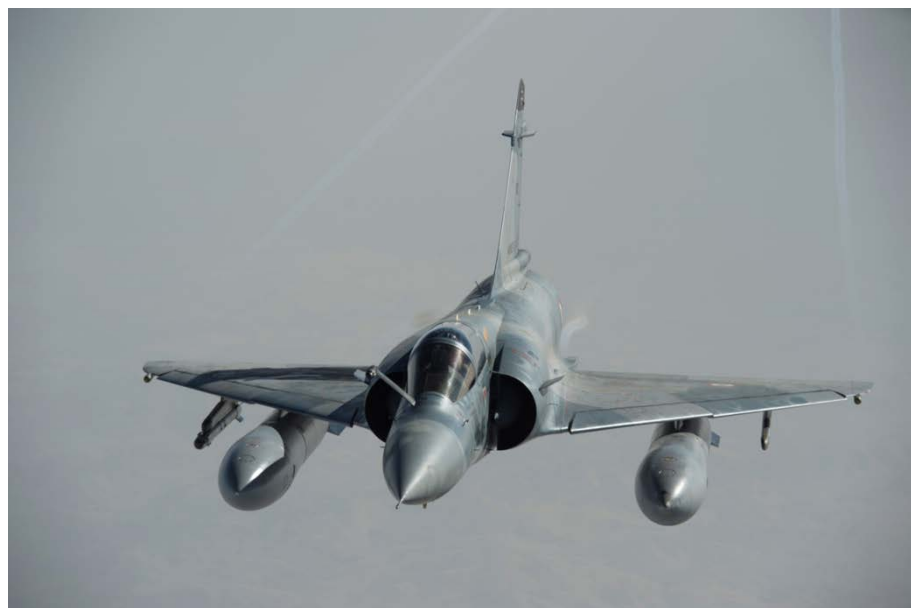
Mirage 2000 är ett enmotorigt multirole stridsflygplan tillverkat av Dassault Aviation (se figur 15). Modellen C RDI är en ensitsig jaktversion med multifunktions dopplerradar. Flygplanet är 14,6 meter långt och har en spännvidd på 9,1 meter. Maximal tillåten startvikt är 16 500 kg.

Figur 15. Mirage 2000C RDI. Foto: Försvarsmakten (Frankrike).

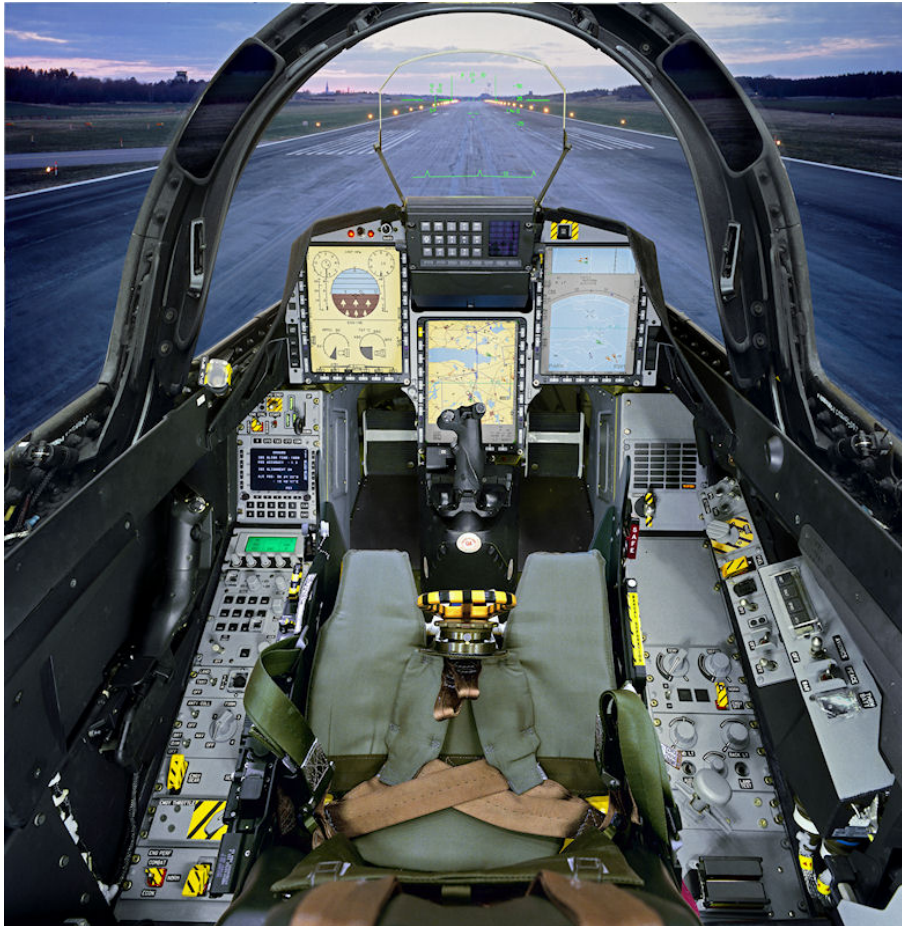
Flygplanet är utrustat med ett tröghetsnavigeringssystem med GPS (INS/GPS). Navigeringspunkter presenteras för piloten på olika sätt i cockpit, bl.a. i den taktiska indikatorn (TI) och på siktesindikatorn (Head Up Display – HUD), (se figur 16).

Figur 16. Gripen C cockpit. Navigeringsdisplay i mitten med HUD ovanför och framför front-rutan. Foto: Saab AB.

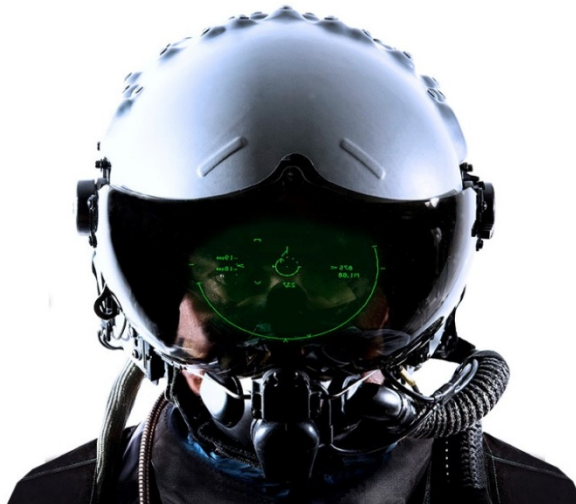
Flygplanet är utrustat med en huvudsensor i form av en multifunktions pulsdopplerradar som bl.a. kan upptäcka och följa flera luftmål samtidigt. Flygplanet är även utrustat med en hjälmdisplay (Helmet Mounted Display – HMD) kallad COBRA. På hjälmdisplayen kan bl.a. flyg- och radarmåldata presenteras för piloten i form av olika visuella symboler, se figur 17.

Figur 17. Gripen Cobra hjälmdisplay (HMD). Foto: Saab AB.

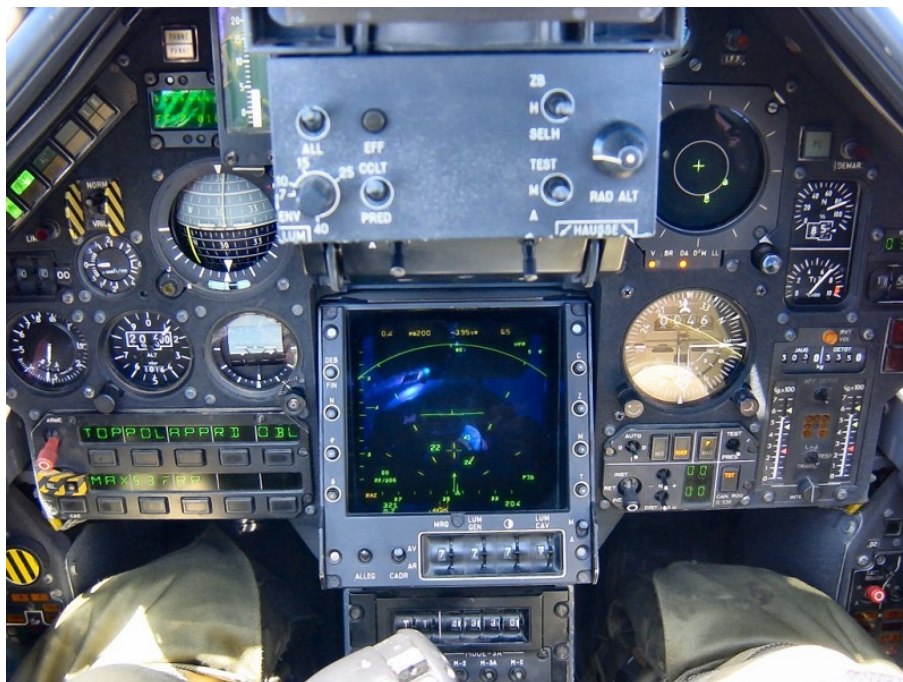
Figur 18. Mirage 2000C RDI cockpit. Foto: Försvarmakten (Frankrike).

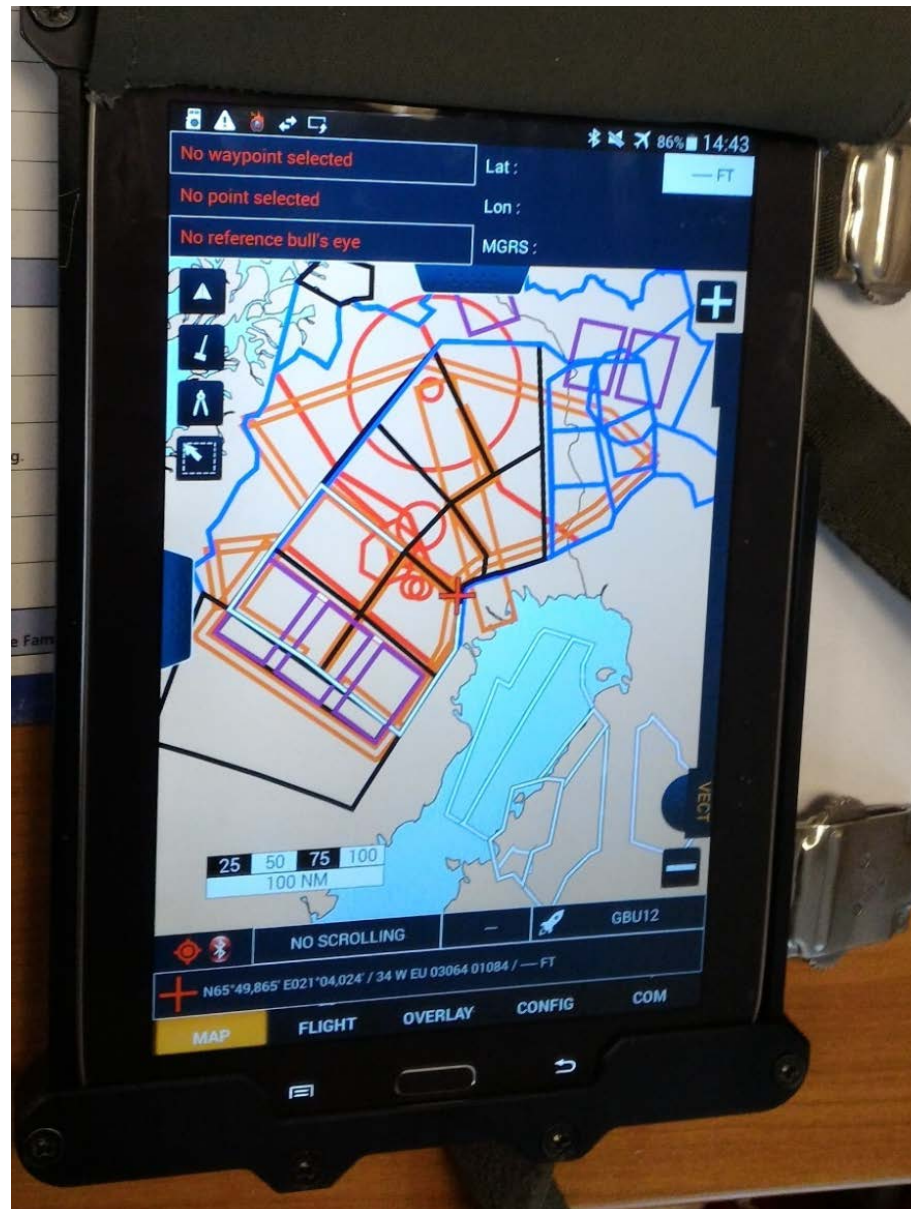
Piloten har även tillgång till en GPS-utrustad Samsung Note 8 tablet (läsplatta), (se figur 19).

Läsplattan var utrustad med en flerskiktad kartapplikation kallad Alliance som innehöll kartor, relevanta punkter och polygoner från ACE 17 underlaget. Applikationen var utvecklad av det franska flygvapnet för sina behov och uppdragsplaneringen gjordes på en dator kallad Mission Planning Computer och laddades ner i piloternas läsplattor inför varje uppdrag.

Figur 19. Navigeringsapplikation i en Note 8 läsplatta som används av det franska flygvapnet i Mirage 2000C. Foto: Försvarsmakten (Frankrike).

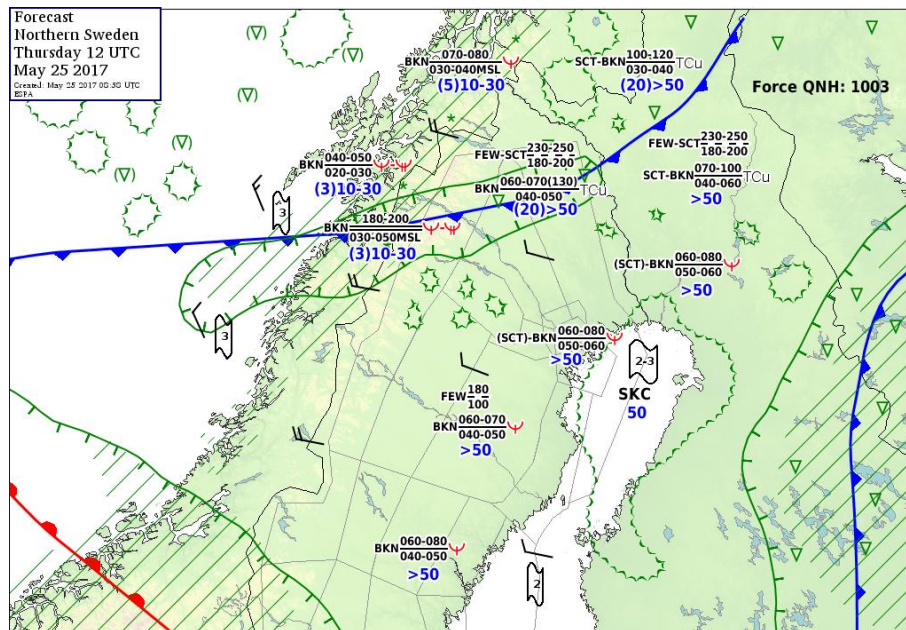
Prognosen som gällde vid tiden för tillbudet framgår av figur 20.

Prognosen visar bl.a. att det inte skulle finnas några moln över flygnivå 180 i området där tillbudet ägde rum.

Figur 20. Väderprognos som ingick i genomgången inför det aktuella eftermiddagspasset. Källa: Försvarmakten (Finland).

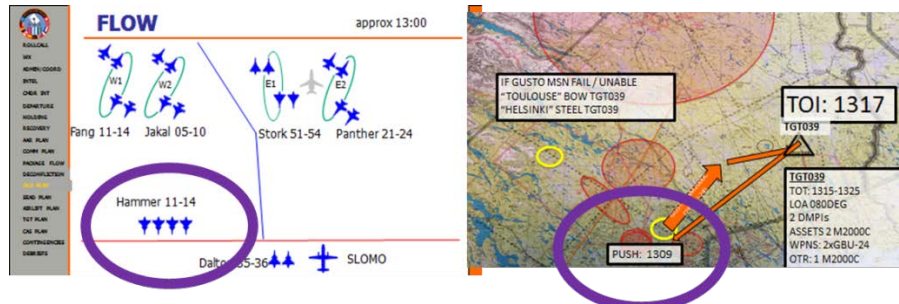
Det framgår av briefingbilderna för luftstrid (Offensive Counter Air – OCA) och markanfallsuppdrag (Strike) att HAMMER och GUSTO var planerade att vara i samma område vid en närliggande tidpunkt (se figur 22).

Figur 22. Briefingbilder för luftstrid respektive markanfallsuppdrag (HAMMER samt push-tiden för GUSTO är inringade i lila). Källa: Försvarsmakten (Sverige).

Det framgår av bilderna att de blå styrkorna var uppdelade i två områden (lanes), väst och ost, som avgränsades av en linje kallad BENO MSN (BENO Mission) som inte fick överskridas under uppdraget.

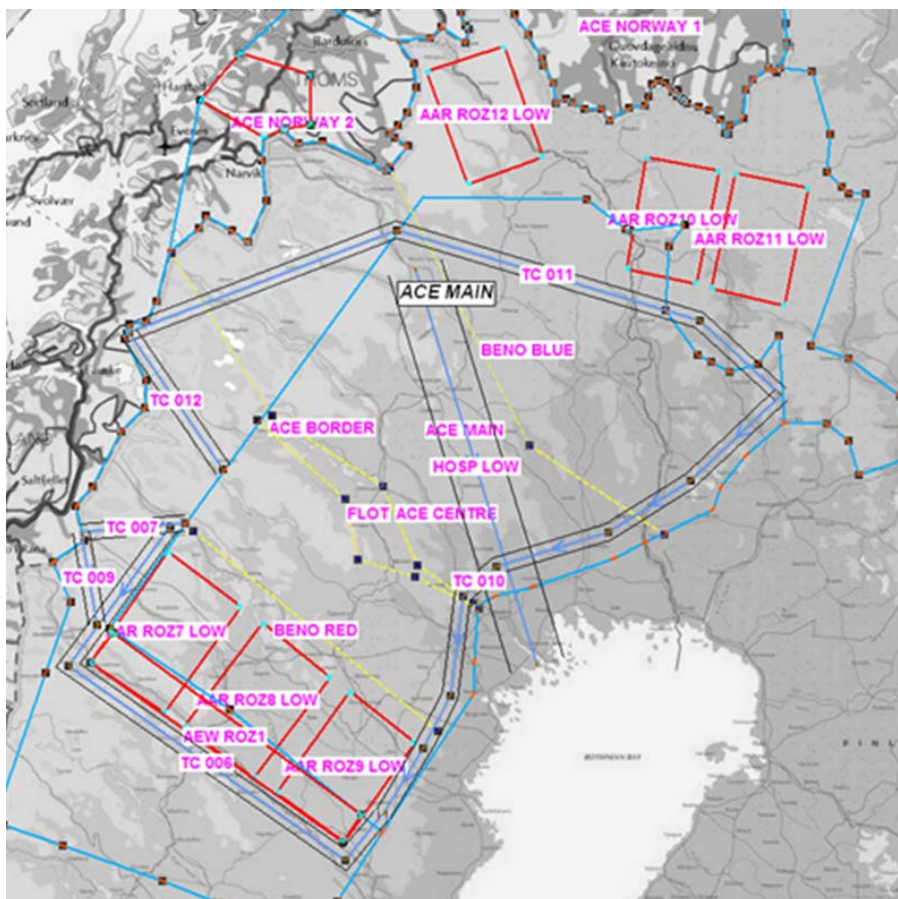
Figur 24. Kartunderlag från luftromskontrollordern för massbriefing av övningsdeltagarna (PM mission day 4, 25 May CH3). Källa: Försvarsmakten (Sverige).

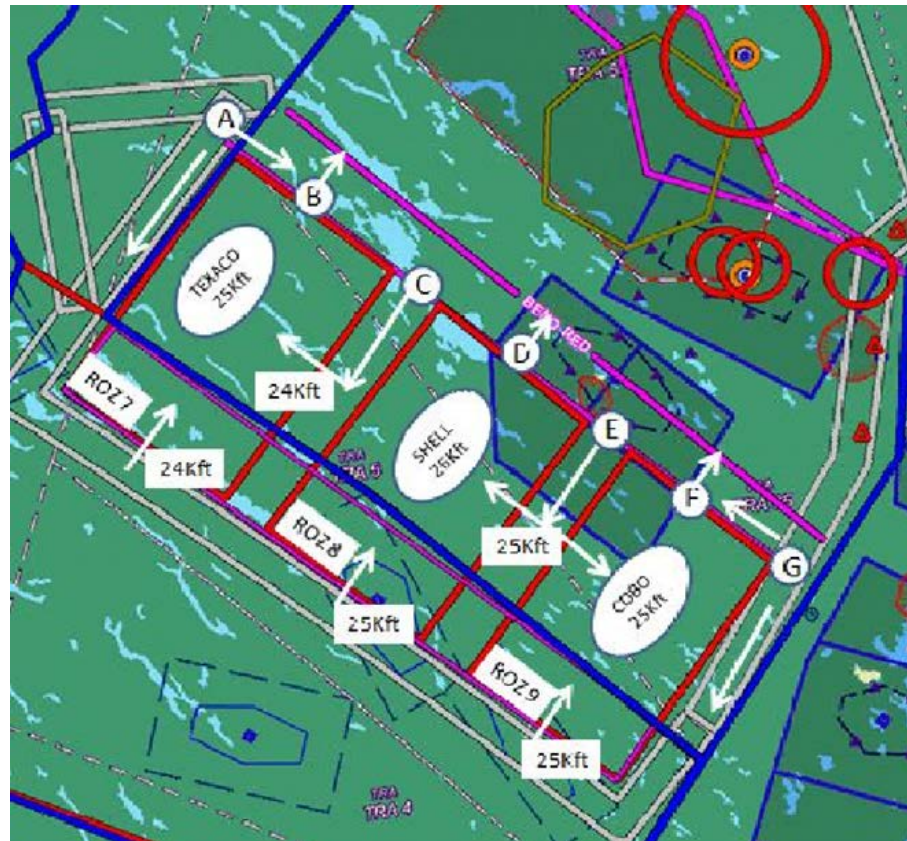
Figur 25. Koordineringskort med kartunderlag för de blå styrkornas eftermiddagspass (Blue Coordination Card) med lufttankningszoner och in- och utpasseringspunkter för dessa. Källa: Försvarsmakten (Sverige).

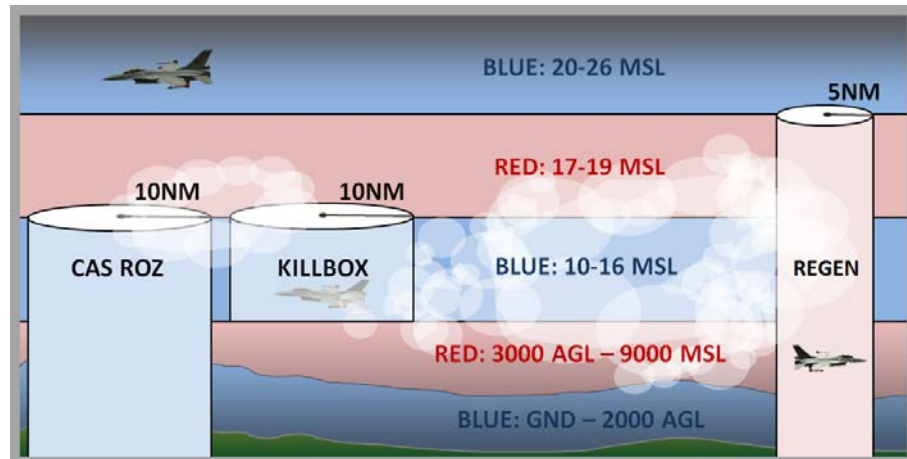
Inom samma block kan man också definiera "Lanes" för enheter ur samma styrka (blå eller röd) för att möjliggöra flera parallella uppdrag inom samma höjdblock samtidigt. Sådana "Lanes" kan separeras med hjälp av en BENO MSN linje.

Det framgår även av SPINS att flygenheterna får ändra höjd i realtid baserat på egen situationsmedvetenhet (SA), som kan erhållas med hjälp av egna sensorer, ELEVATOR-information från stridsledningen eller på andra sätt som t.ex. visuell information.

Figur 26. Principen för separation under ACE 17 med hjälp av höjdblock.  
Källa: Försvarsmakten (Finland).
