Slutrapport SHK 2023:14

Allvarligt tillbud där tre militära flygplan av modellen SK 60 var nära att kollidera väster om Katrineholm den 5 april 2023

Diariernr M-06/23

2023-11-28

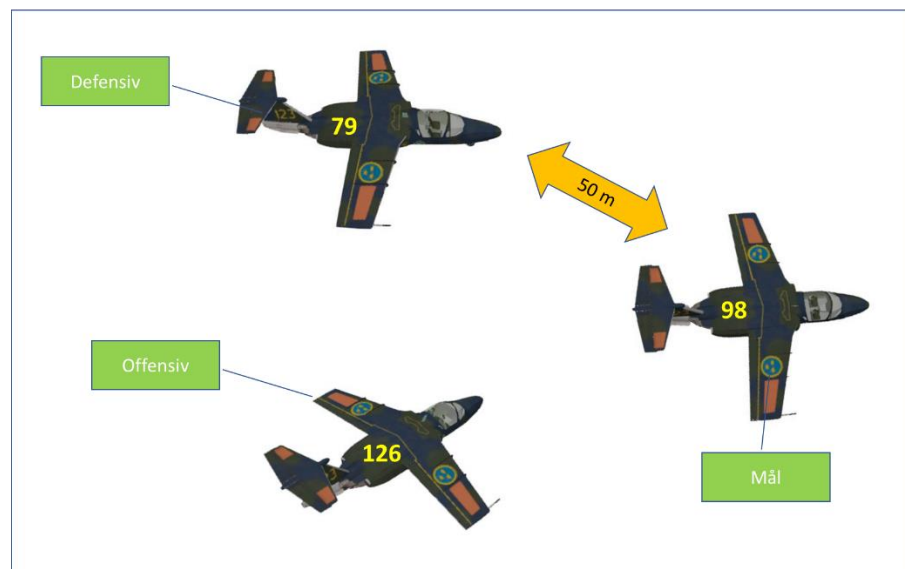
Figur 1. Principbild av flygplanens relativa läge och roller vid kollisionstillbudet. Avståndet är den då instruktören i det defensiva flygplanet (79) upptäckte målflygplanet (98). Flygplansmodeller från www.3dcadbrowser.com.

Vid den aktuella fasen av närstriden rörde sig flygplan 126, som då hade rollen som offensivt flygplan, stigande bakom målflygplanet och simulerade ett anfall. Samtidigt var flygplan 79, som antog rollen som defensivt flygplan, engagerat i ett byte av svängriktning. När det defensiva flygplanet (79) var på väg att ansluta tillbaka i striden återfick inte instruktören den visuella kontakten med de andra flygplanen. Efter en kort diskussion mellan instruktören och eleven om den tappade kontakten meddelade instruktören i det defensiva flygplanet de andra att de hade tappat den visuella kontakten. Detta gjordes genom anropet *Blind/No-Joy*. Kort därefter upptäckte instruktören i det defensiva flygplanet målflygplanet på ungefär 50 meters avstånd framför sig och genomförde en undanmanöver åt höger (se figur 1). Inte heller eleven i det defensiva flygplanet hade upptäckt målflygplanet och han blev överraskad av att plötsligt se målflygplanet på nära håll.

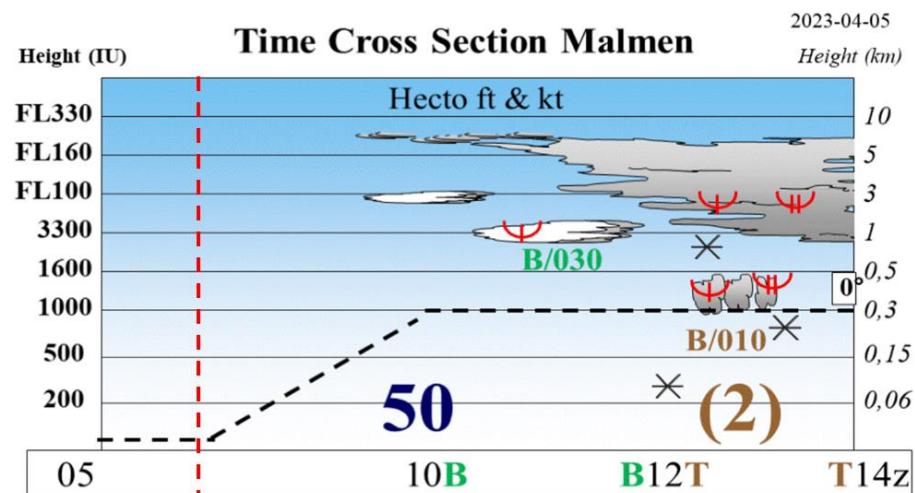
Figur 3. Väderprognosen från morgonbriefingen. Den röda linjen markerar tiden för händelsen. Markering införd av SHK. Tidsaxeln visar UTC. Källa: Försvarmakten.

Vid händelsen rådde klart väder med endast moln på hög höjd samt svaga till måttliga vindar över Malmen, (se figur 3). Enligt prognosen var vinden på FL100 nordostlig 9 knop och temperaturen -9°C. Klockan 09.10 stod solen i östlig riktning (115°) och 22° över horisonten.
