Urspårning med resandetåg

Statens haverikommission har utrett en olycka där tåg
50562 spårade ut mellan Iggesund–Hudiksvall,
Gävleborgs län, den 7 augusti 2023

28 oktober 2024

Diarienummer: J-9/23

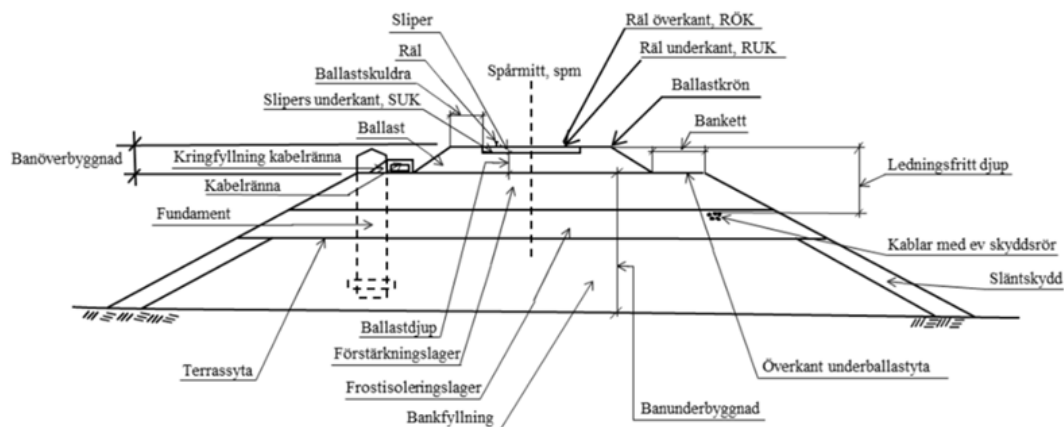
Av Trafikverkets regelverk med krav på utformning av en banvall framgår att om banvallen ligger i en slänt ska man bygga med dränerande skikt i botten på en bankfyllnad på sluttande mark. Alternativt ska hela banken byggas upp av grövre material så att vatten inte kan bli stående (TDOK 2015:0198), se figur 5.

Figur 5. Nuvarande krav på banvallskonstruktion. Källa: Trafikverket.

Om en bankfyllnad av silt och finsand blir vattenmättad så tappar de finkorniga materialen kontakten med varandra vilket medför att hållfastheten och bärförmågan minskar. Om banken ligger på skrå så uppstår ett enkelsidigt vattentryck på nedsidan om banken. För att förebygga och förhindra skador av vatten krävs en väl utbyggd och fungerande dränering som leder bort vattnet från banvallen.

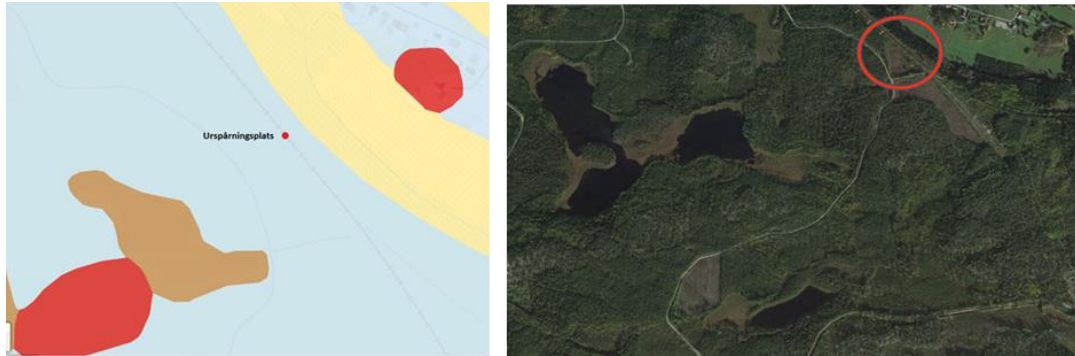
Området runt olycksplatsen består av fast moränmark som mot en dalgång i nordöst övergår till lösare mark och finkornig jord av silt och lera. Sydväst om olycksplatsen består markerna av sjöar och myrmarker samt berg i dagen, se figur 7. Marken lutar från sydväst mot nordost. I området sydväst om olycksplatsen är terrängen högre. Sjöarnas yta är belägen ungefär 40 möh och olycksplatsen är belägen 27 möh.

Figur 7. Vänster bild: Gul färg = lera - silt, Blå färg = morän, Röd färg = berg i dagen, Brun färg = torv. Olycksplatsen markerad i rött. Källa: Jordartskarta SGU. Höger bild: Markerna väster om olycksplatsen med sjöar och myrmarker. Olycksplatsen markerad i rött av SHK. Källa: Google Earth.

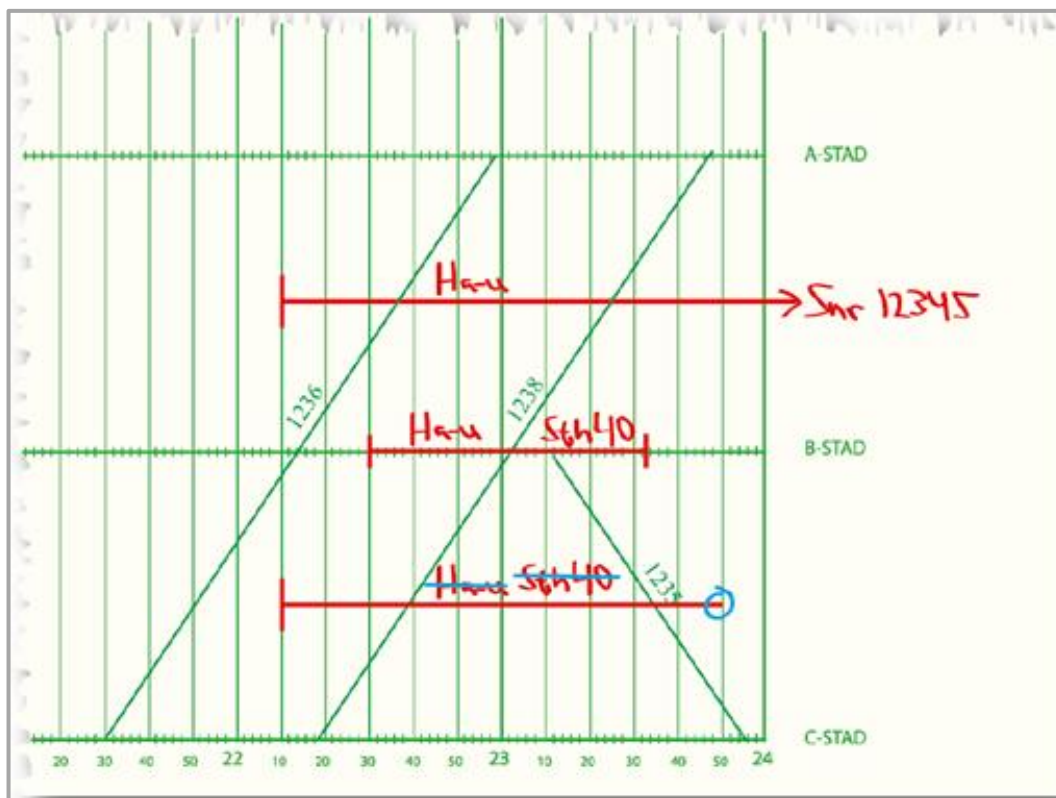
I *TDOK 2013:0418 Tågklarera – Tågklarerardokumentation Anteckningar i grafiskt upplägg och tklbok* beskrivs hur sådana anteckningar ska föras av tågklareraren. I dokumentet beskrivs att en anteckning i form av en röd vågrät spärrlinje och två korta röda spärrstreck på vardera spärrlinjen ska göras vid en hastighetsnedsättning utan signalering till tåg och spärrfärder. Anteckningen ska fungera som en påminnelseåtgärd för tågklarerare vid kontroll av att lokföraren uppfattat hastighetsnedsättningen, se figur 18.

Figur 18. Exempel på hur en anteckning av hastighetsnedsättning utan signalering ska föras av tågklareraren. Källa: Trafikverket.
