# SVANÖ – man överbord i samband med fiske

Statens haverikommission har utrett en sjöfartsolycka utanför Tjörn, Västra Götalands län, den 15 april 2025

# Slutrapport SHK 2026:04

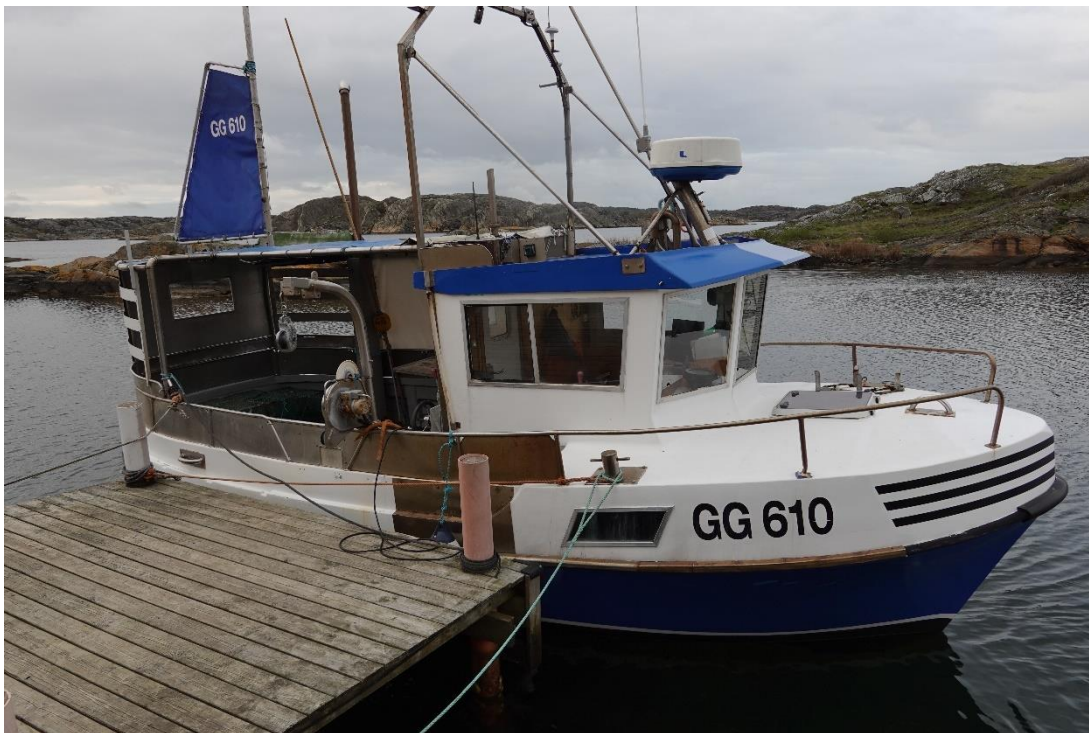
Figur 2. Bild på SVANÖ.

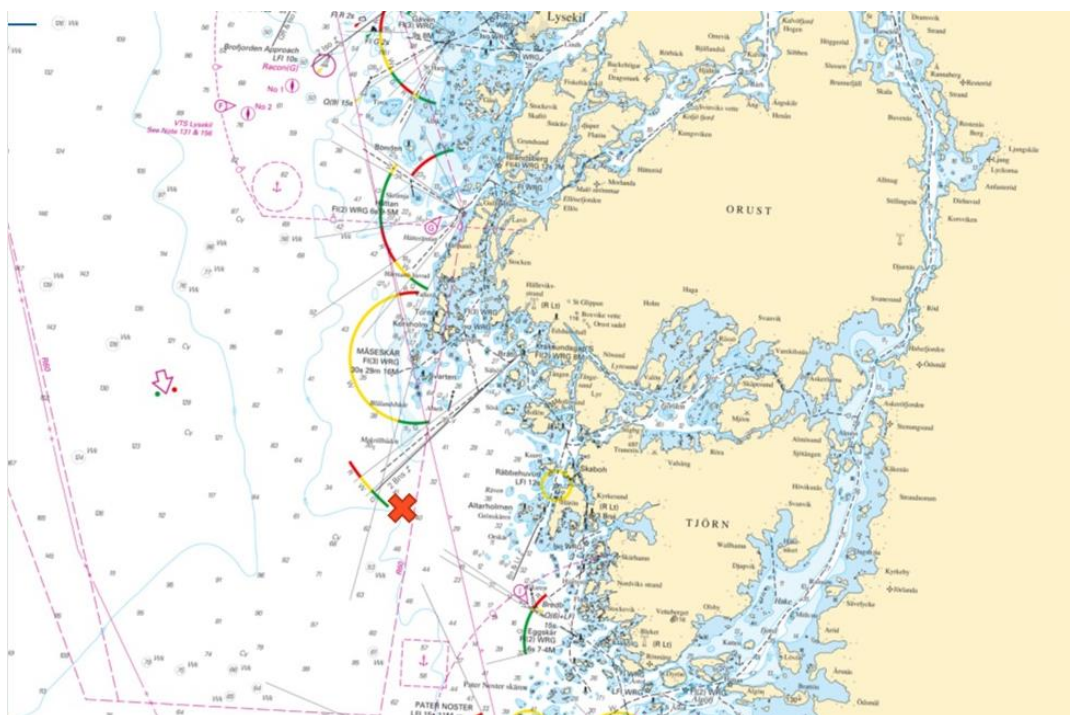
Figur 4. Kartbild över området för kräftfisket. Det röda krysset visar platsen för händelsen. © Sjöfartsverket nr 26-00511.

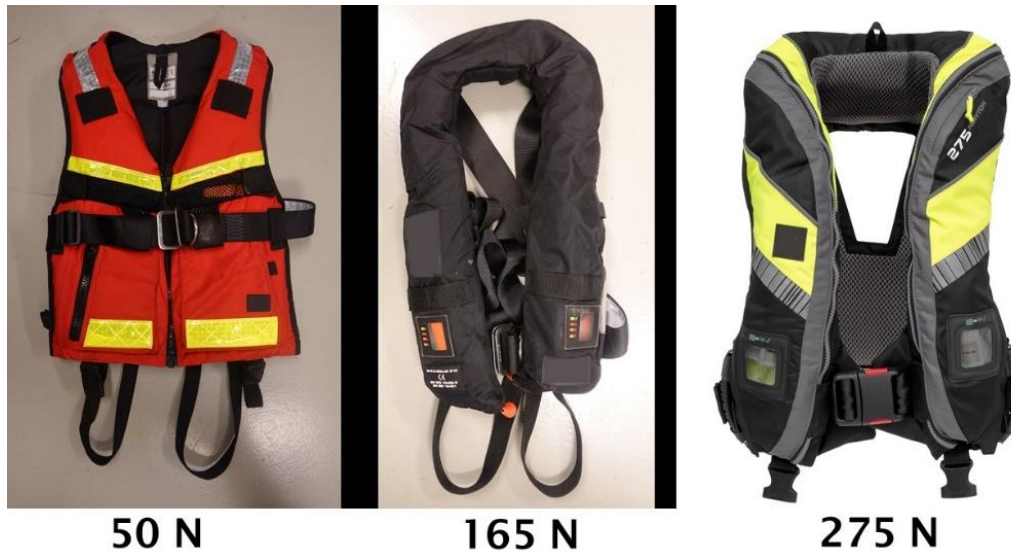
Figur 6. Bilder på de flytvästar som användes vid testet. Bilden längst till höger med tillstånd av Viking Life-Saving®. Bilden längst till höger redigerad av SHK.

Vid det första testet utrustades provdockan med en flytväst med fasta flytelement, som hade en flytkraft på 50 N. Västen var utrustad med en integrerad sele, en dragkedja framtill samt två grenremmar som användes under testet. Efter att dockan hade släppts ner i vattnet drogs den ganska omgående ner under vattenytan, se figur 7.
