# Brand i maskinrummet på fiskebåten VALARÖ

Statens haverikommission har utrett en mycket allvarlig  
sjöolycka utanför Strömstad, Västra Götalands län, den  
18 april 2025.

2026-03-27

## Slutrapport SHK 2026:05

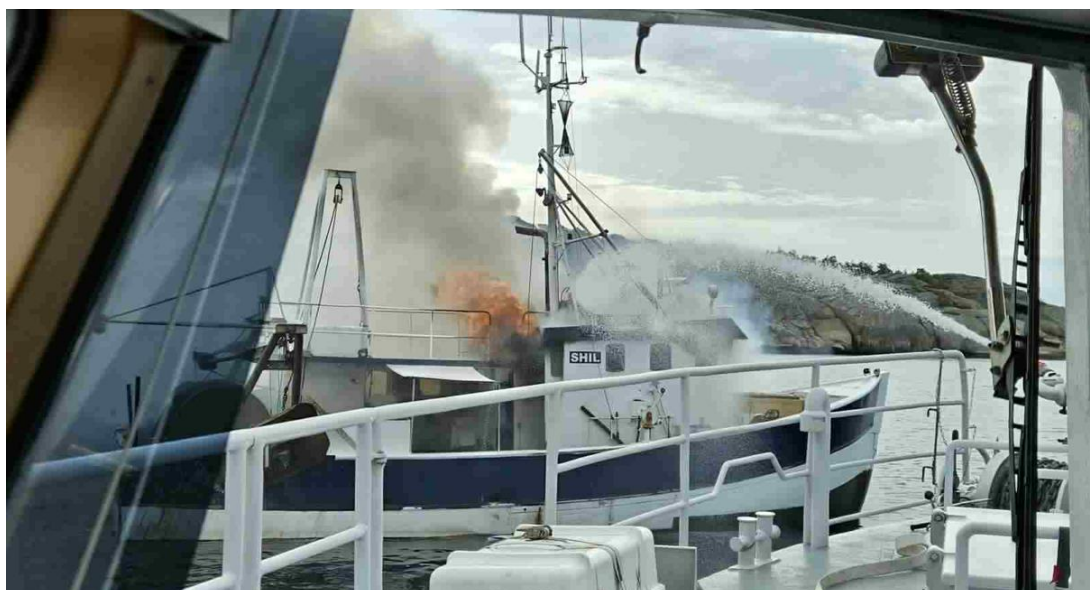
Figur 3. Bilden tagen klockan 11.47 när KBV 310 påbörjat släckinsatsen. Foto: Kustbevakningen.

Efter knappt tio minuter kom Kustbevakningen till olycksplatsen med fartyget KBV 310. De inledde släckningsarbetet med hjälp av sin fartygsmonterade vattenkanon, se figur 3. För att komma åt brandhärden krossades styrbords sidorutor på VALARÖ med hjälp av vattenkanonen. När väl vatten kom in i styrhytten slogs branden ner relativt snabbt.
