# Spårvagnsolycka vid Avenyn i Göteborg

Statens haverikommission har utrett en spårvagnsolycka i  
Göteborg, Västra Götalands län, den 20 juni 2025

2026-05-12

Diarienummer: J-9/25

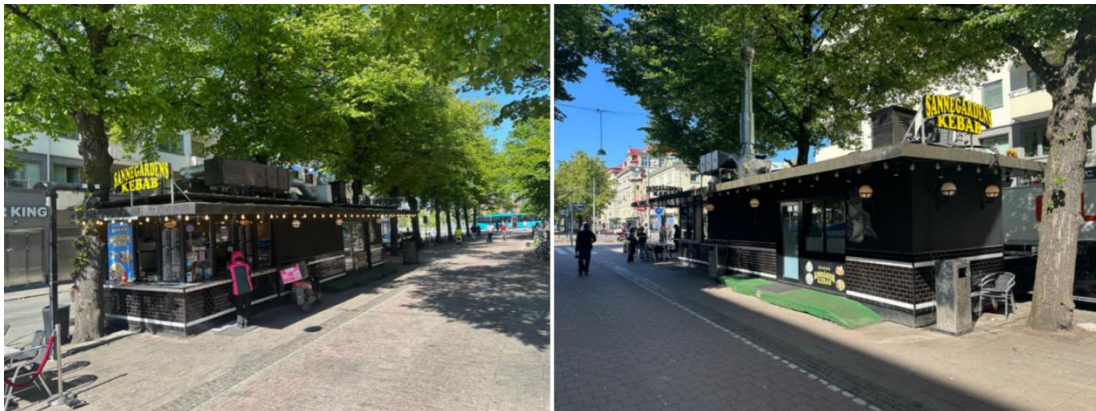
Olyckan inträffade i korsningen Vasagatan/Kungsporsavenyen (Avenyn). På platsen fanns en restaurang, Sannegården Kebab med en tillhörande uteservering. Vid olyckan var uteserveringen tom. I restaurangen befann sig en anställd i köket, tre gäster satt inne i restaurangen och två gäster stod vid en beställningslucka utanför restaurangen, se figur 1.

Figur 1. Restaurangen innan olyckan. I den vänstra bilden ses beställningsluckan och köket. I den högra bilden ses serveringsdelen där de tre gästerna befann sig. Källa: Sannegården Kebab.

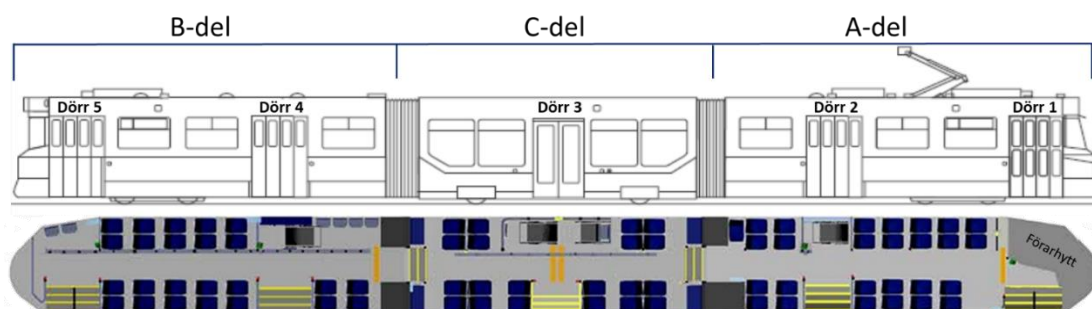
Spårvagn 379 är en spårvagn av typ M31 som består av tre delar: A-delen med förarhytt följt av C-delen med låggolv, för att underlätta på- och avstigning, och den avslutande B-delen, se figur 2.

Figur 2. Skiss över spårvagnstyp M31. Markeringar införda av SHK. Källa: Göteborgs spårvägar och Västtrafik.

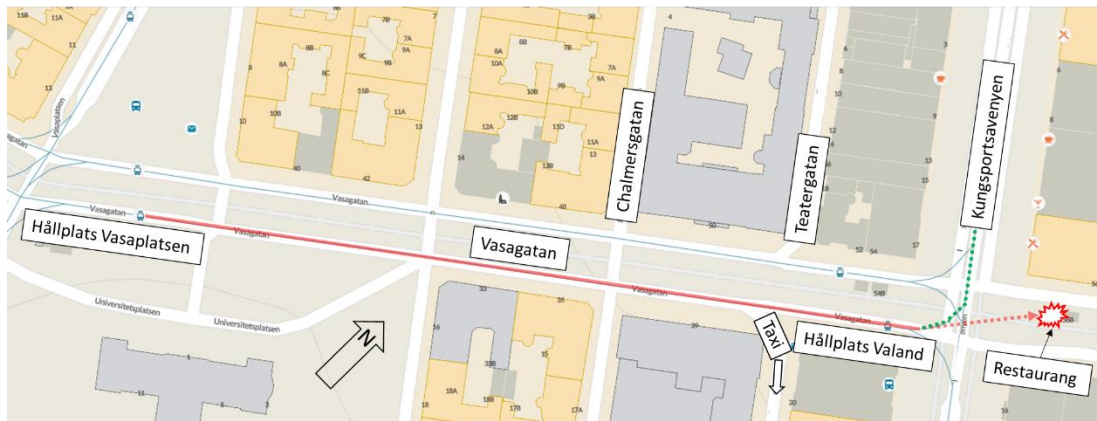
När spårvagnen passerade Chalmersgatan var den registrerade hastigheten 61 km/tim. Framför spårvagnen körde en taxibil i låg hastighet, som svängde höger in på Teatergatan precis innan spårvagnen passerade, se figur 3. Spårvagnen hade då en registrerad hastighet av 64 km/tim.

Figur 3. Spårvagnens färdväg på Vasagatan från hållplats Vasaplatsen fram till Valand, urspårningen i kurvan ut på Avenyn och kollisionen med restaurangen. Den gröna markeringen visar spårvagnens tänkta färdväg. Markeringarna är införda av SHK. Källa: Hitta.se.

Spårvagnen passerade hållplats Valand utan att stanna och fortsatte in i en växel som låg i vänsterläge, ut på Avenyn och vidare norrut mot Kungsporsplatsen. Spårvagnens A-del försökte följa vänsterkurvan, vilket resulterade i en hög sidokraft som kastade resenärerna och föraren åt höger. Hjulflänsarna klarade därefter inte av att följa kurvan utan klättrade över rälererna och spårade ur.

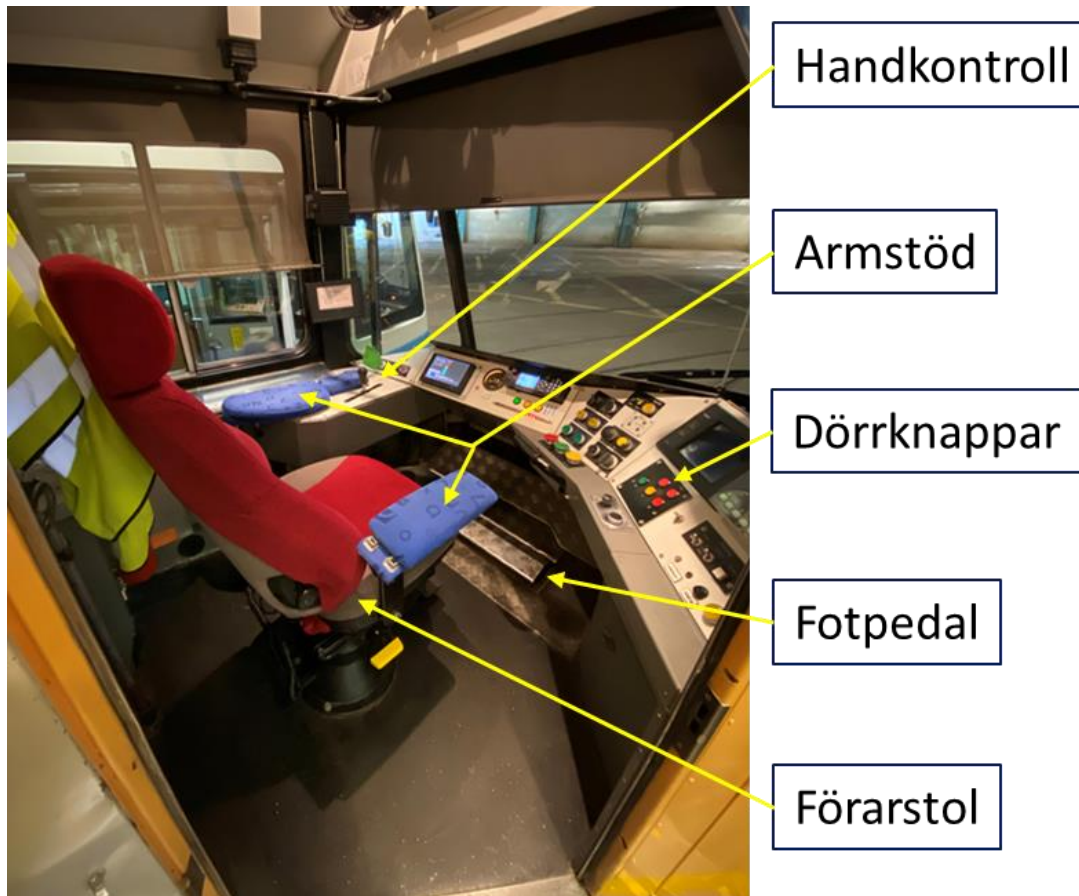
Förare framför spårvagnen från förarhytten. Dörren till förarhytten öppnas utåt från förarhytten. I hytten finns knappar och displayer som används för att hantera och övervaka spårvagnens olika funktioner. För att framföra spårvagnen används en handkontroll som är placerad på vänster sida om föraren. Knapparna för att tillåta öppna och stänga dörrarna sitter på höger sida.

Figur 9. Förarhytten i M31 357.

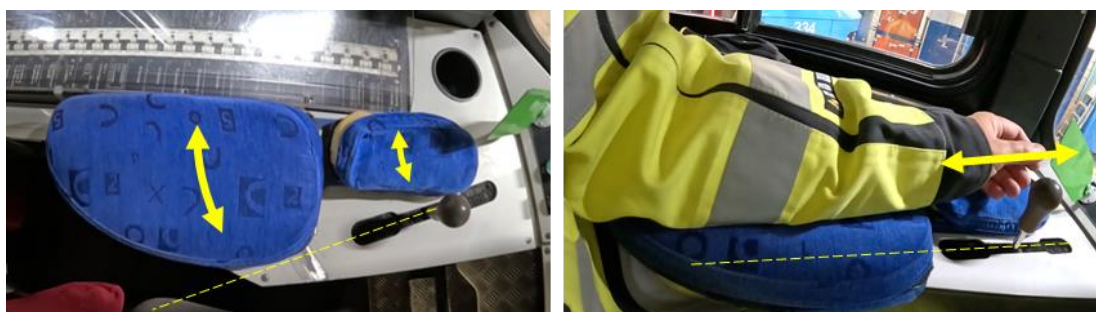
För att förbättra förarplatsens ergonomi och underlätta förarens arbete finns armstöd monterat i stolen på båda sidor, ett på vänster sida vid handkontrollen och ett på höger sida. Båda armstöden går att justera i sidled samt framåt och bakåt, se figur 10.

Figur 10. Handkontroll och armstöd i en M31. De gula markeringarna visar hur armstödet kan justeras. Handkontrollen är i neutralläge. Till höger visas armstödet vridet och justerat i linje med handkontrollens rörelse.

Handkontrollen har fyra lägen utöver neutralläge. Driftbroms regleras bakåt, med farobromsläge längst bak. Pådrag regleras framåt. Spaken är återfjädrande från pådrag till neutralläge. Längst fram finns ett fast läge för panikbroms. Genom att trycka ner handkontrollens handtag aktiveras ett säkerhetsgrepp, se avsnitt 3.11.4.

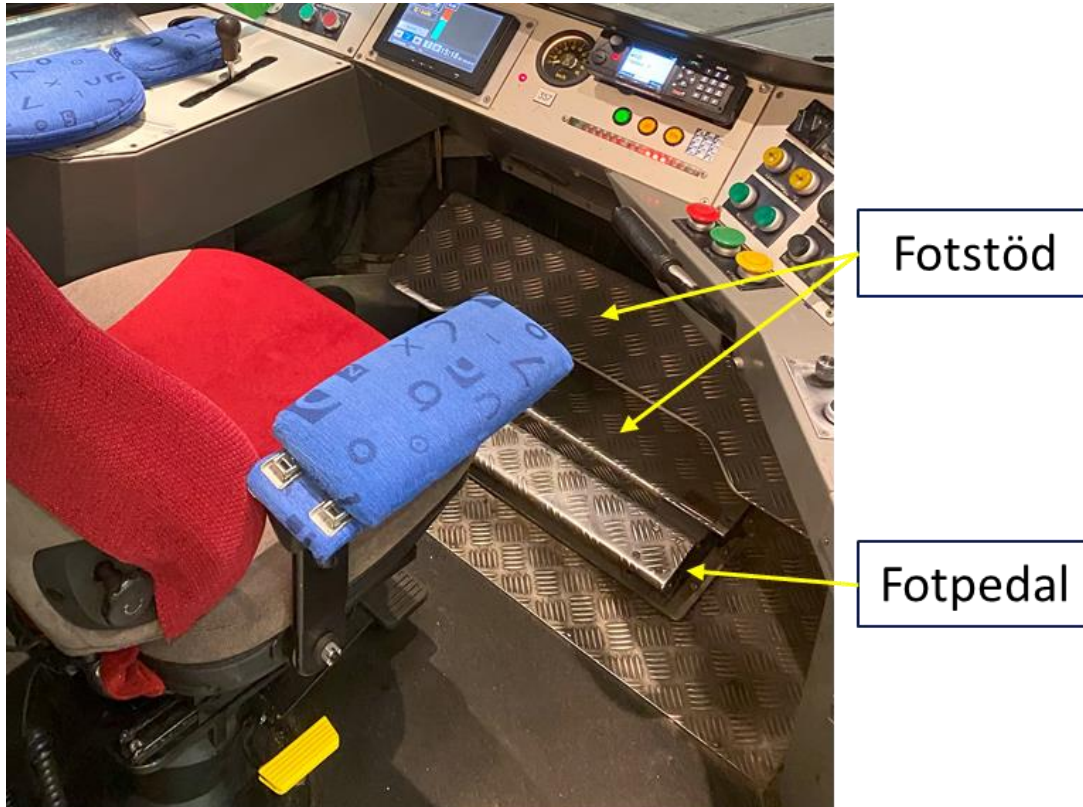
På golvet framför förarstolen finns en fotpedal och två fasta fotstöd som ger föraren möjlighet att variera placeringen av fötterna, se figur 11.

Figur 11. Placering av fotpedalen och fotstöden framför och ovanför fotpedalen.

Fotpedalen har tre lägen benämnda viloläge (obelastat), lyftläge och panikläge. I lyftläge aktiveras ett säkerhetsgrepp och i panikläge aktiveras panikbroms.

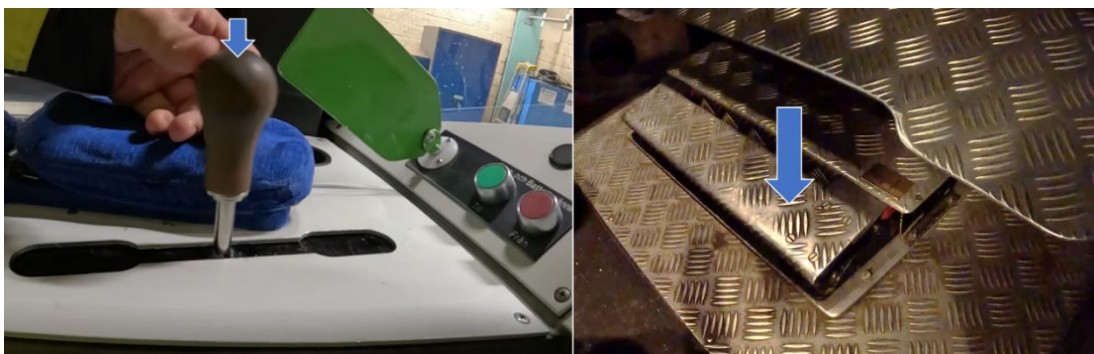
För att kunna framföra spårvagnen måste föraren aktivera ett säkerhetsgrepp. När säkerhetsgreppet inte är aktiverat har spårvagnen automatiskt full mekanisk broms. Föraren kan aktivera säkerhetsgreppet genom att hålla ner handtaget på handkontrollen eller genom att hålla fotpedalen nertryckt i lyftläge, se figur 12.

Figur 12. De blå pilarna visar hur säkerhetsgreppet aktiveras. Säkerhetsgreppet kan aktiveras genom att handkontrollen trycks ner eller genom att hålla fotpedalen nertryckt i lyftläge.

Eftersom säkerhetsgreppet var det enda installerade systemet för övervakning av förarens medvetandegrad, fortsatte fordonet framåt så länge föraren hade foten kvar på pedalen och handkontrollen fortsatt hölls i nolläge eller pådrag. Detta framgår också av Göteborgs spårvägars och Göteborgs stad, stadsmiljöförvaltningens egna tester i oktober 2025 på spårvagnstyp M31 där resultaten visade att säkerhetsgreppet inte säkerställde att spårvagnen bromsas vid en simulerad medvetlöshet.
