ECKERÖ – Olycka i samband med lastning

Statens haverikommission har utrett en olycka som inträffade i samband med lastning av ett fartyg den 13 oktober 2023 i Grisslehamn, Stockholms län

30 september 2024

Slutrapport SHK 2024:13

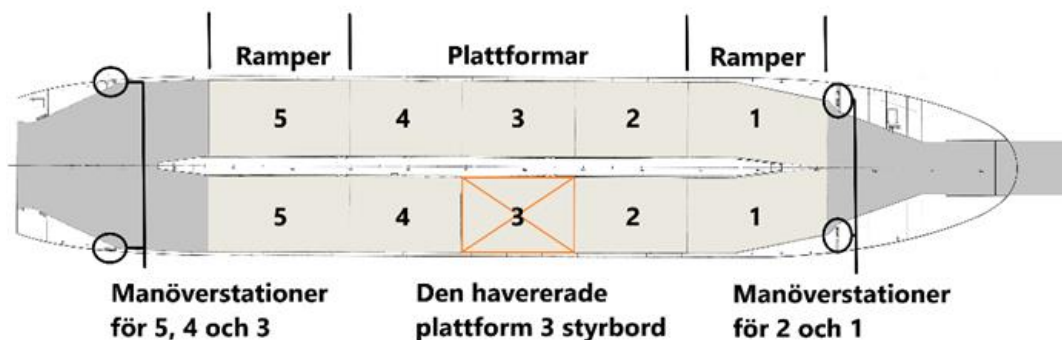
Figur 3. Fordonsdäcket på ECKERÖ. Fören och den förliga ombordkörningsrampen är längst till höger i bild. Det beige partiet visar de höj- och sänkbara hängdäckens olika sektioner av plattformer och ramper. Plattform 3, som havererade, är markerad med orange kryss och ram.

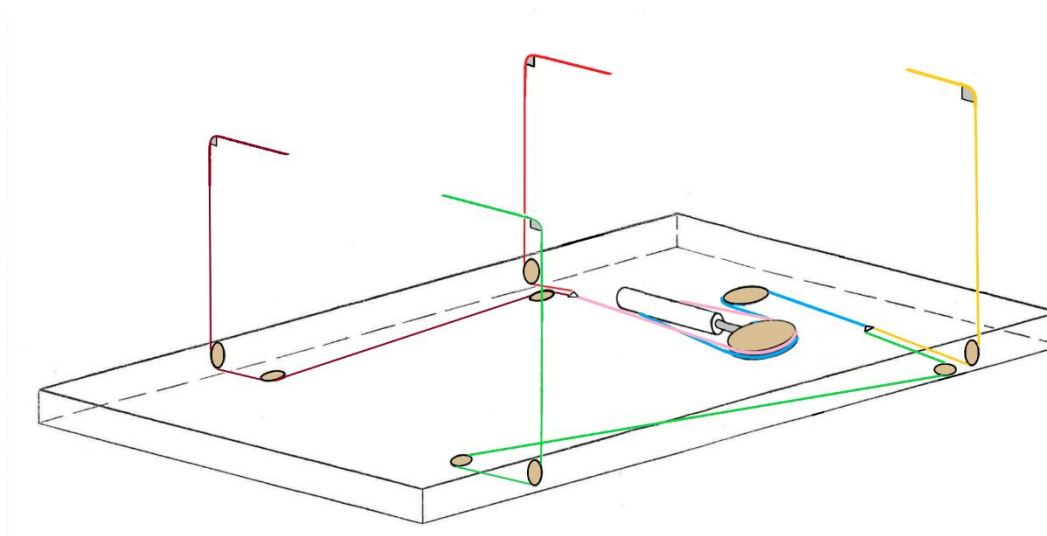
Figur 4. Höj- och sänkanordningen för plattform 3. Två 24 mm-vajrar (rosa och blå) var fästade intill hydraulkolven och löpte runt en linskiva som rörde sig med hydraulkolvens rörelse. Till babordssidan gick den 24 mm grova vajern (blå) även runt ytterligare en linskiva. Via en länk övergick sedan 24 mm-vajrarna till fyra stycken 16 mm grova vajrar (gul, grön och röda) till varje hörn.

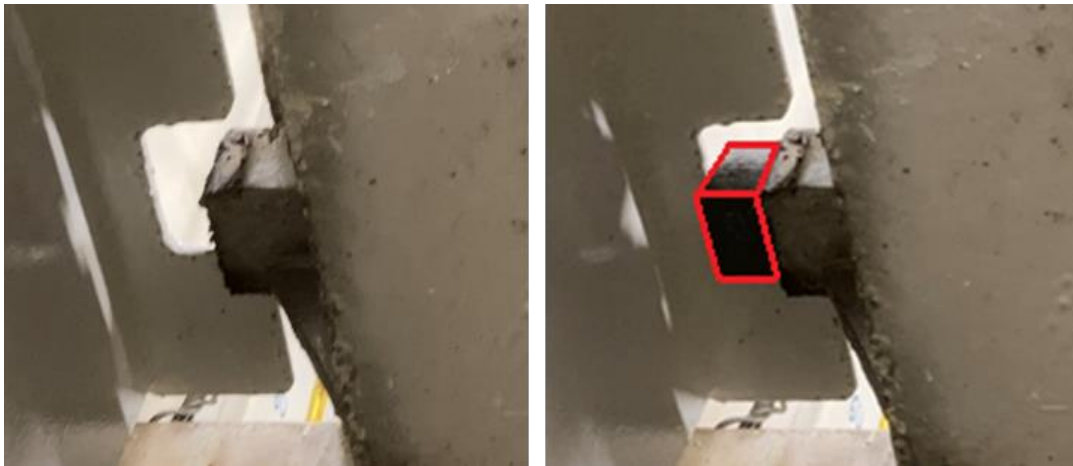
Plattformens låskilar bestod av avlånga solida fyrkantsprofiler av stål som sköts in i låshus i skrovet. En fjäder pressade låskilen utåt för att den inte oavsiktligt skulle kunna röra sig inåt när hydrauliken var avstängd. Någon annan barriär för att förhindra att låskilarna drogs in fanns inte.

Figur 5. Låskilarna till plattformen. Bilden till vänster visar när låskilen är indragen och bilden till höger när den är fullt utskjuten i låst läge. Slaglängden var 50 mm. Bilden visar plattformen i sitt nedre läge.

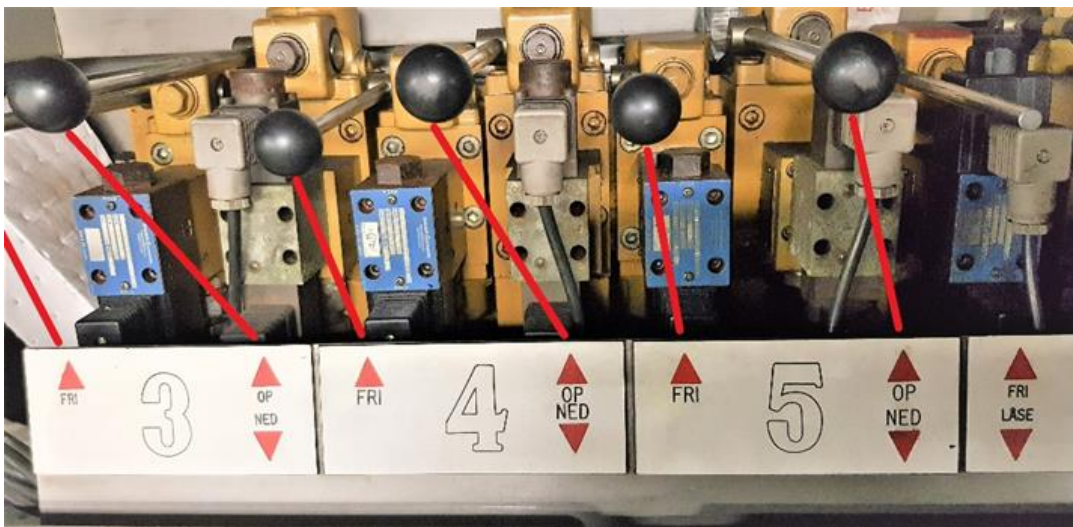
Figur 6. Manöverspakarna för att manövrera hängdäcken manuellt. Två spakar till respektive plattform. En för låsningarna märkt "FRI" och en för höjning och sänkning märkt "OP" respektive "NED". Bild: Rederi AB Eckerö med röda linjer införda av SHK.

Manuell höjning och sänkning av plattformarna gjordes med hjälp av två spakar som var monterade på de hydrauliska ventilerna. Den ena spaken var för höjning och sänkning av plattformen och den andra för att frigöra låsningarna, se figur 6.

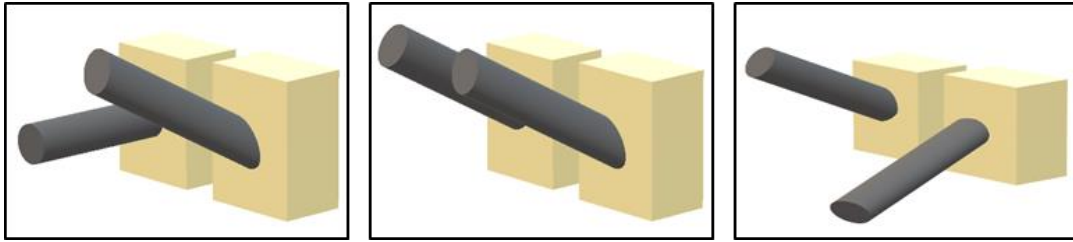
Figur 7. Sänkning av en plattform från det övre läget. Vänster: Steg 1, plattformen höjs till sitt översta läge. Mitten: Steg 2, låskilarna dras in. Höger: Steg 3, plattformen sänks ner. Spaken för låskilarna hålls uppe till dess att plattformen passerat låshusen.

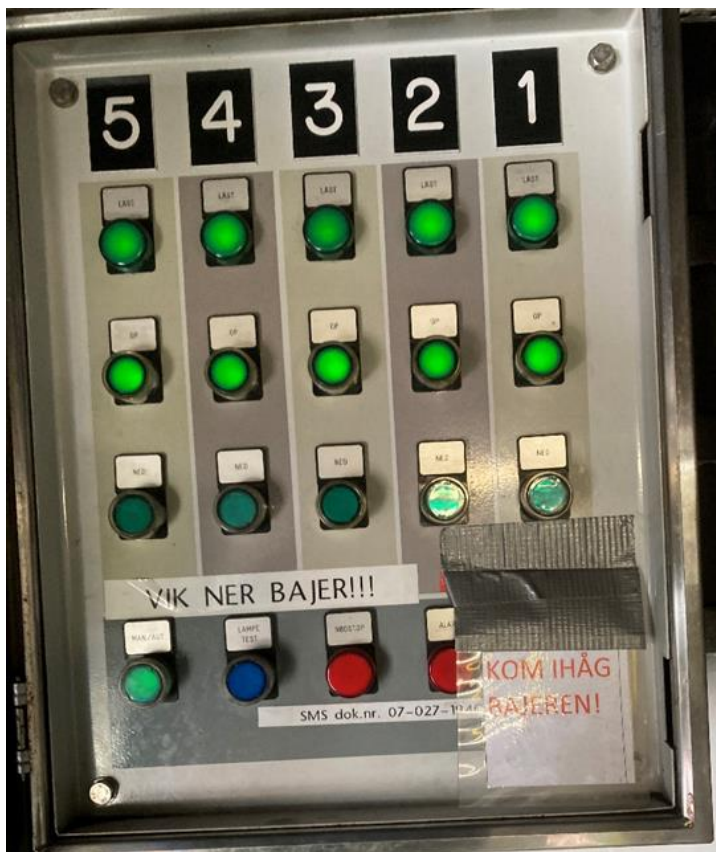
Vid automatisk manövrering manövrerades sektionerna med en knapp markerad med "OP" eller "NED". Därefter skulle aktiveringsknappen längst ner till höger på panelen tryckas in, se figur 8. Ovanpå aktiveringsknappen fanns en inplastad lapp med texten "Kom ihåg bajeren". Syftet var att påminna operatören att räckena skulle fällas ner innan en sektion lyftes.

Figur 8. Manöverpanel för automatisk höjning och sänkning av hängdäcket.

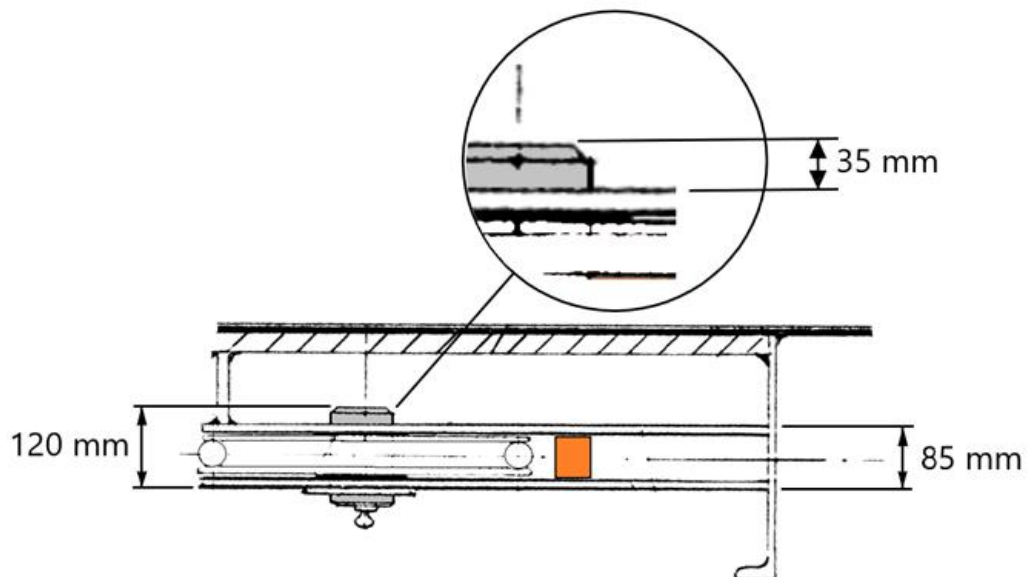
Figur 14. Bilden visar hur de övriga plattformarnas linskivehus var utförda. Den övre änden på axeltappen stack upp 35 mm, alltså ytterligare 5 mm jämfört med plattform 3. Axeltappens ände var inte konisk utan hade en kort avfasning i änden.

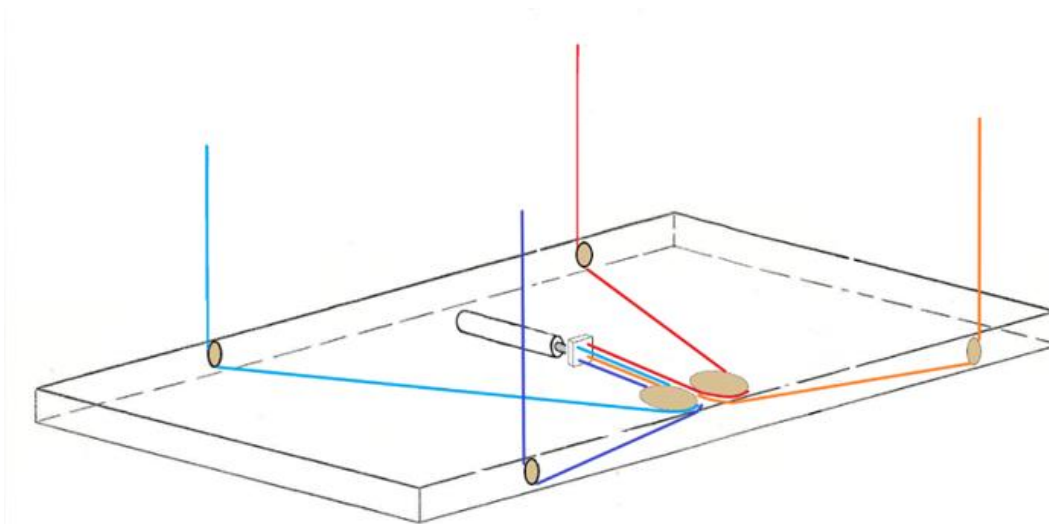
Figur 25. Principbild över vadersystemet för lyft och sänkning på VIKING CINDERELLA, SILJA SYMPHONY och BALTIC QUEEN. Från vart och ett av hörnen på plattformen går en vajer till en dubbelverkande hydraulcylinder som, beroende på om den trycks ut eller dras in, lyfter eller sänker plattformen.

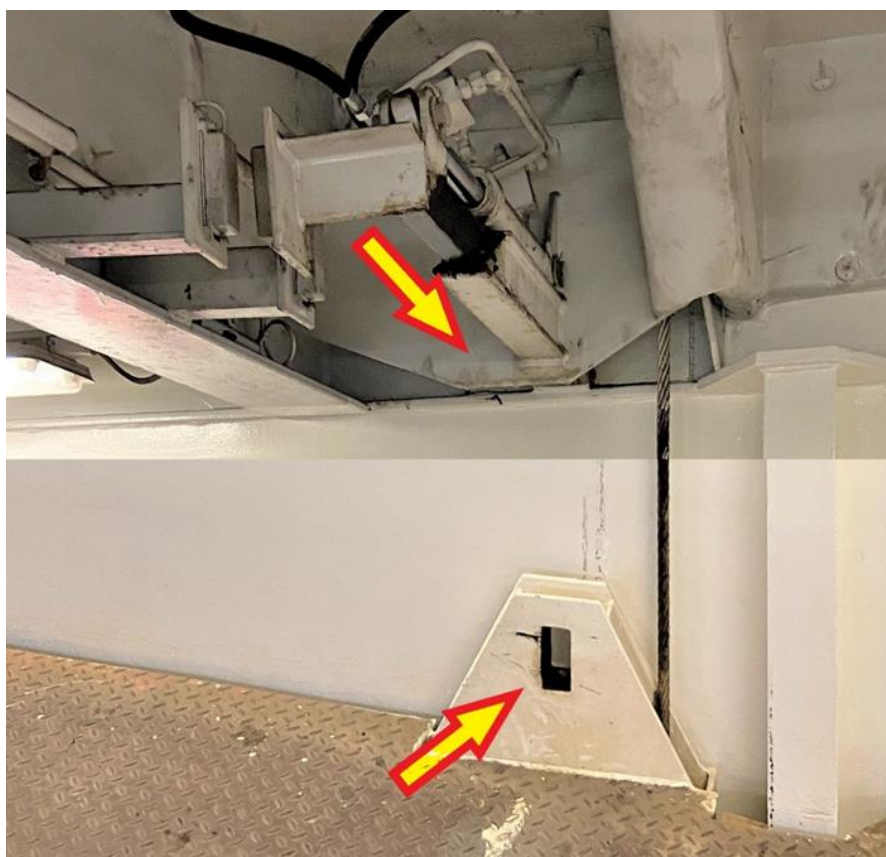
Figur 26. Låsanordningarna för plattformarna på SILJA SYMPHONY och VIKING CINDERELLA. Låskilen (övre pilen) förs först igenom låsörat (undre pilen) och sedan in i ett låshus i skrovsidan.

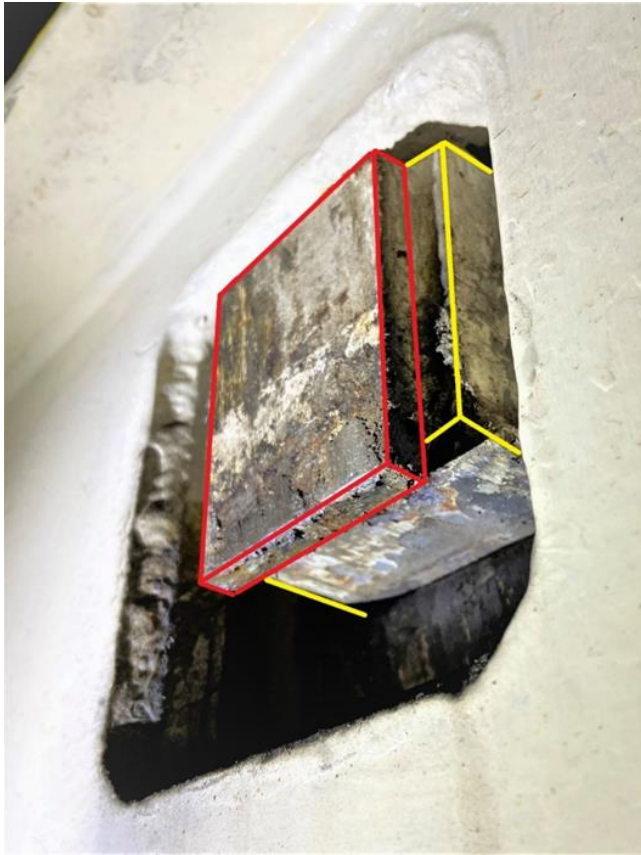
vertikal stålplåt som gick ner ca 2 cm i änden av låskilen. Recessen som låskilen fördes in i hade en motsvarande tröskel. Detta innebar att låskilen hindrades från att kunna dras in om inte plattformen först hade lyfts upp en bit så att den påsvetsade stålplåten kunde gå över låsrecessens tröskel. Tröskeln och den påsvetsade vertikala plåten utgjorde ett fysiskt hinder och hindrade att låsen drogs in innan lyftvajerarna först sträckts.

Figur 27. Låskilarna till plattformarna på BALTIC QUEEN. Låskilen har en påsvetsad plåt i änden som går ner en bit. Detta gör att låskilen inte kan dras ur förrän plattformen lyfts så högt att plåten går över motsvarande tröskel i låshuset.

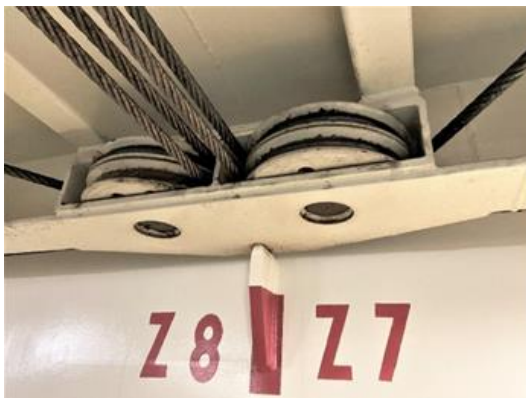
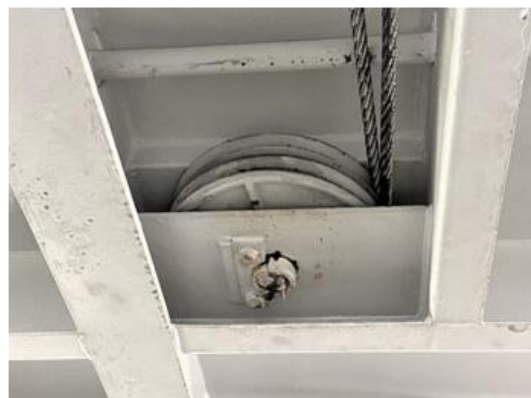
Linskivehusen på de tre undersökta fartygen var av en avsevärt kraftigare konstruktion jämfört med de på ECKERÖ. Det var gjorda av grova stålplåtar som var helsvetsade på tre av fyra sidor.

Figur 28. Linskivehusen på BALTIC QUEEN (vänster) och SILJA SYMPHONY (höger). Plåtarna som håller linskivan är helsvetsade i grova balkar på tre av fyra sidor.
