MARCO POLO - grundstötning i norra Hanöbukten

Statens haverikommission har utrett en fartygsolycka som inträffade i norra Hanöbukten, Blekinge län, den 22 oktober 2023

17 februari 2025

Diarienummer: S-199/23

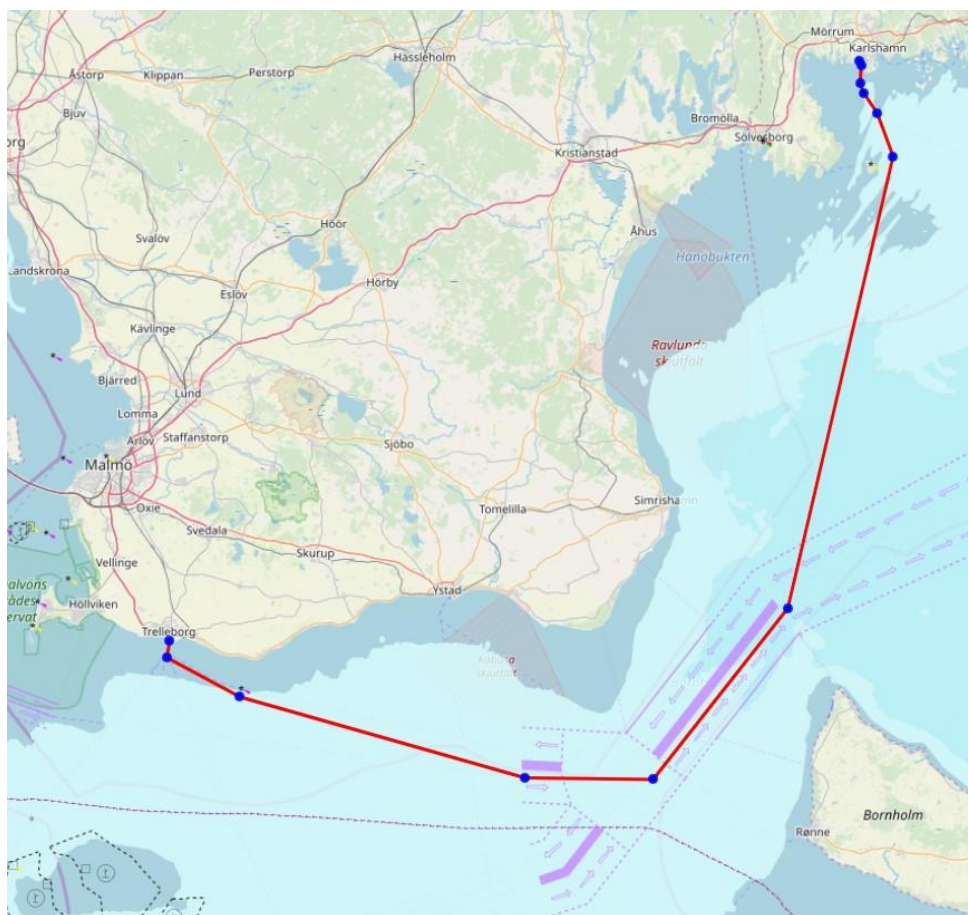
Den 22 oktober 2023 var ro-ro-passagerarfartyget (ropax-fartyget) MARCO POLO på väg från Trelleborg till Karlshamn. Den planerade ruten låg öster om Hanö. Under resan uppstod ett fel med navigationsutrustningen, vilket ledde till att fartyget kom ur kurs. Istället för den planerade ruten, se figur 1, passerade fartyget på grunt vatten mellan Hanö och fastlandet. Vid grundet Laxören var sikten mycket begränsad, och där skedde en första grundstötning kl. 05.13, varefter fartyget fortsatte vidare. Elva minuter senare gick fartyget återigen på grund, och blev denna gång stående på grundet. De två grundstötningarna orsakade omfattande skador i botten av fartyget, vilket kom att leda till ett större oljeutsläpp i norra Hanöbukten.

Figur 1. Översiktsbild över fartygets planerade rutt mellan Trelleborg och Karlshamn.
Källa: © Creative Commons Attribution-ShareAlike 2.0 license med inlagd rutt av SHK.

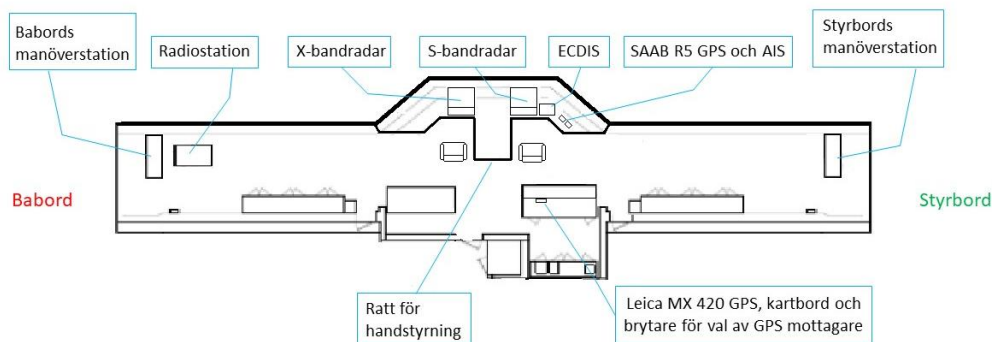
Figur 3. Skiss över brygglayouten.

I mittkonsolen satt bland annat manöverreglagen till huvudmaskin och bogpropeller, kontrollenhet för autopiloten samt VHF-radio⁴. På mittkonsolen fanns ratten för handstyrning. Bryggutrustningen var sammankopplad i ett s.k. integrerat navigationssystem. I akterkant av bryggan fanns ett kartbord där papperssjökorten förvarades. Där fanns också den andra av fartygets två GPS-mottagare monterad. Via en tvåvägsbrytare vid kartbordet gick det att välja vilken GPS-mottagare som försåg navigationssystemen med en positionssignal. På bryggvingarna fanns manöverstationer som primärt användes vid ankomst och avgång.
