## *Slutrapport RL 2014:09*

**Olycka i Porjus Norrbotten län, den  
8 november 2012, med helikoptern  
SE-HOM av typen Bell 206B, opererad av  
Fiskflyg AB.**

Diariennr L-125/12

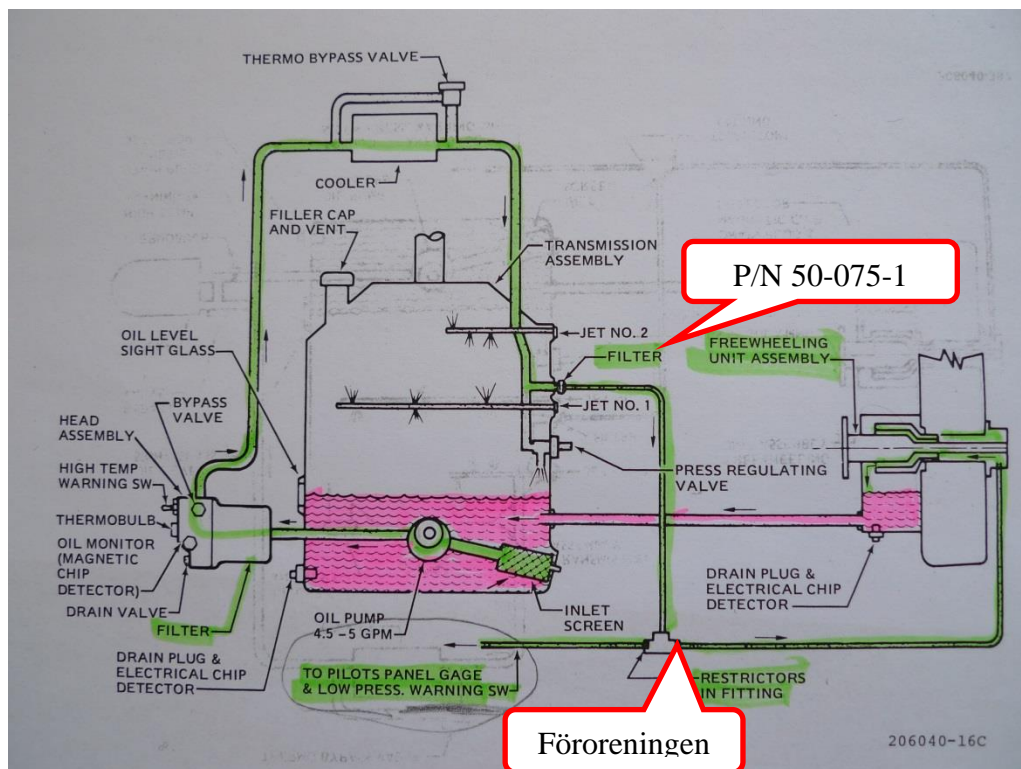
Figur 8. Smörjsystem huvudtransmission och frihjul. Grön färg markerar trycksatt olja och rosa färg returoolja. Normalt oljetyck är mellan 2,1 och 3,5 bar. (Bell Maintenance & Overhaul Instructions).

TB 206-79-31 är en rekommenderad modifiering som var installerad. Denna innebär att ett filter med partnummer P/N 50-075-1 installerats.

Filter P/N 50-075-1 sitter monterat på huvudtransmissionen på den utgående smörjslingan till frihjulet, se figur 8. Efter filtret, men före strypningen, leds oljan i en slang som är ungefär en halv meter lång, se figur 9. Filtret och övriga delar ska enligt underhållssystemet kontrolleras var 1 500 gåntimme.

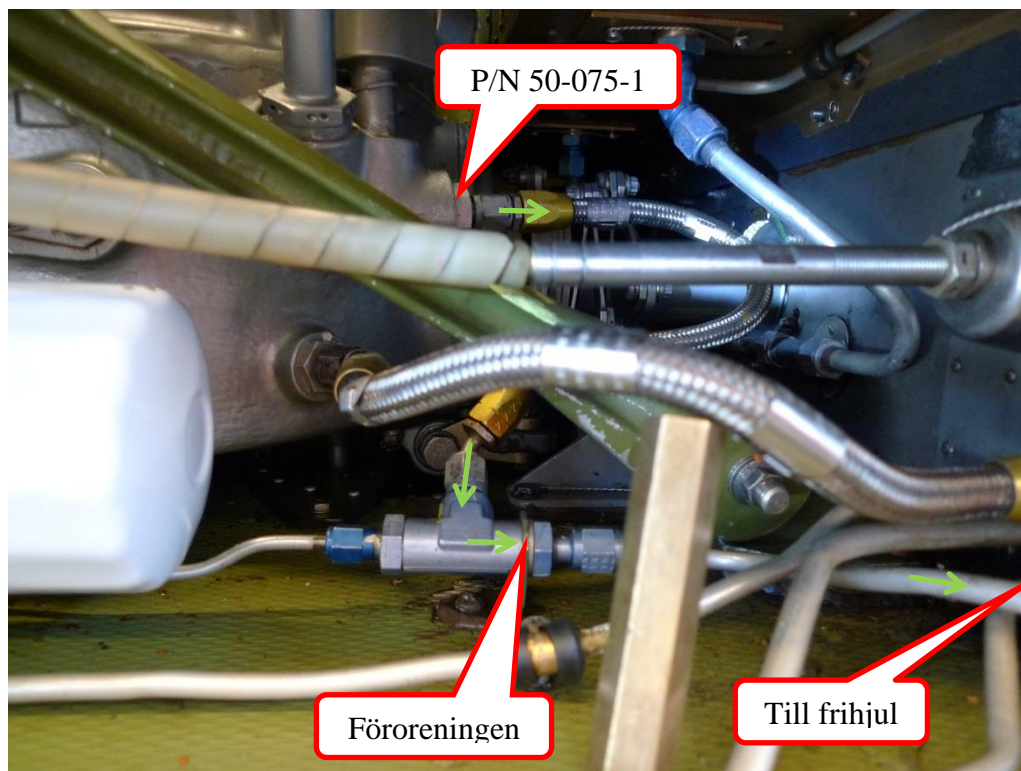
Figur 9. Delar av smörjsystemet till frihjulet.

TSB Canada har utrett ett liknande fall med samma helikoptertyp då föroreningar i smörjsystemet till frihjulet medfört att frihjulet inte fungerat som avsett vilket medfört brusten rotormast. Vid den händelsen hade fukt kommit in i smörjsystemet och förorsakat korrosion som reducerat oljeflödet. I TSB Canadas rapport<sup>13</sup> konstateras att tillverkaren, Bell Helicopter, i en teknisk bulletin, TB 206-79-31, har rekommenderat att ett filter installeras på den utgående smörjslingan till frihjulet, se figur 9 och 10.

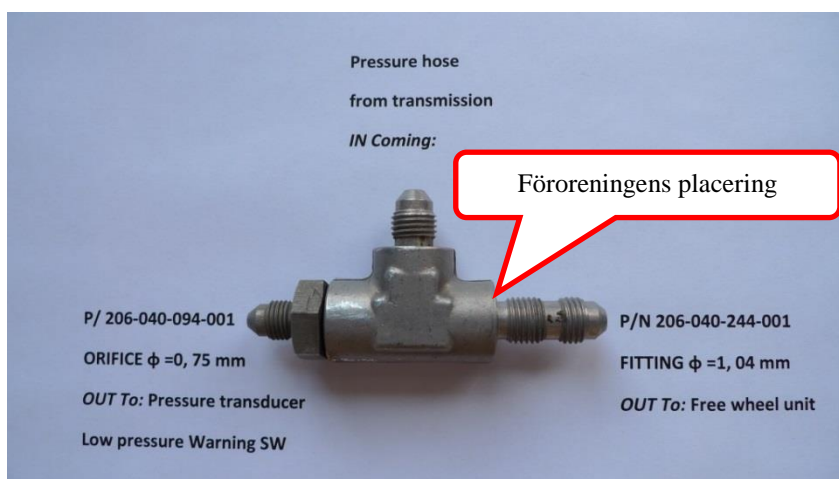
Figur 11. Ingående fysiska delar med munstycket till frihjulssmörjningen respektive tryckindikeringen på instrumentbrädan med varning för lågt oljetryck.
