Slutrapport RL 2014:05

Olycka 18 km NNO om Malmö/Sturups flygplats, Skåne län, den 30 juni 2013 med flygplanet SE-MBO av typen GRUMMAN GA-7.

Diariernr L-81/13

2014-05-08

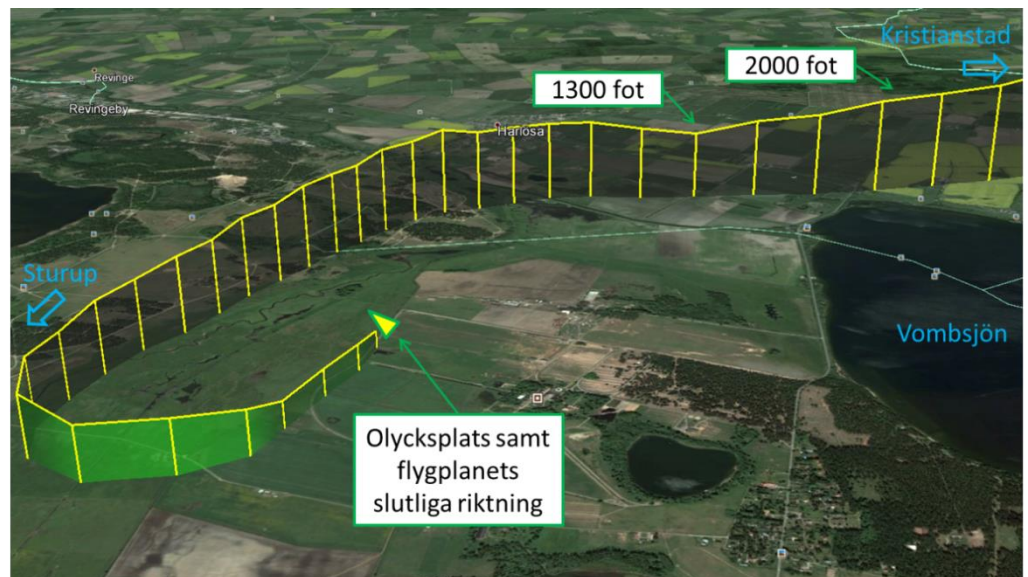
Figur 2. Händelseförlopp. Foto: Lantmäteriet/Metria Dnr 2013/0375, Digital Globe, Google earth™.

Flygplanet befann sig då sju nautiska mil från flygplatsen och med västsydvästlig kurs (240°). Något senare deklarerade föraren nödläge varefter flygplanet fortsatte att sjunka tills det havererade något väster om Vombsjön.

Händelseförloppet kan följas enligt det radarspår som finns presenterat i figur 2.

Flygplanet totalförstördes och föraren omkom omgående.

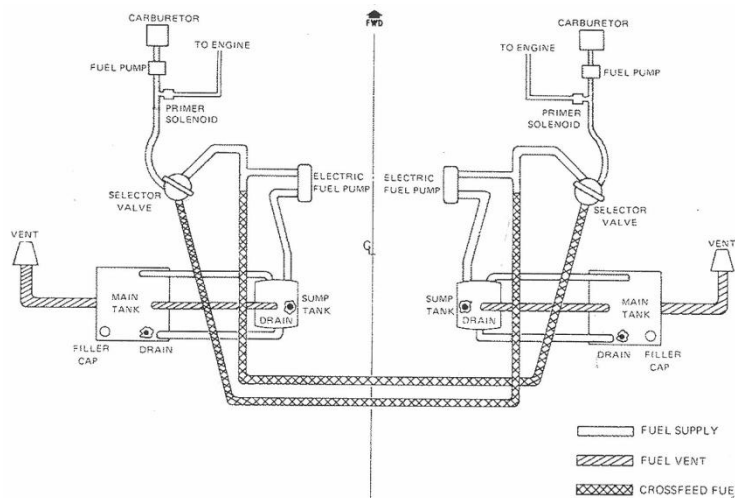
Figur 4. Ur flyghandboken. Principskiss över bränslesystemet.

Flygplantypen har en bränsletank i vardera vingen. Vid normal drift är vänster tank inkopplad till vänster motor och vice versa.

Alternativt kan respektive motor försörjas från den andra sidans tank genom att tankväljarna ställs om. Se vidare figur 4 nedan.

Vardera motorn är försedd med en förgasare som är placerad bakom respektive motor. Insugningsluften tas från den del av motorrummet där den inkommande luften passerat cylindrarna och därmed värmts upp. Ett system för förgasarfövärmning, vilket regleras manuellt genom ett reglage för respektive motor, är installerat.

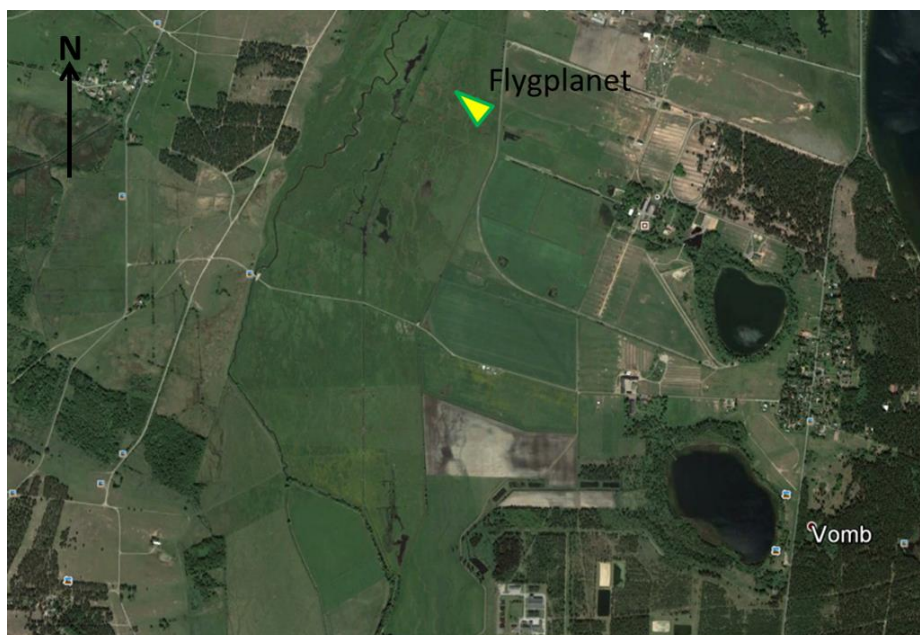
Figur 6. Olycksplatsen med omgivning. Foto: Digital Globe, Google earth™.

Olycksplatsen bestod av platt ängsmark. Omgivningen inom ett par kilometer var av liknande karaktär. Strax öster om olycksplatsen fanns ett par långa och raka travbanor för träningsbruk. I riktningarna väst och sydväst, mot Sturup, samt sydöst fanns trädridåer.

Olycksplatsen, som var öppen och lättillgänglig, visade inga spår av horisontell rörelse från flygplanet. Åverkan på underlaget bestod endast av skrapmärken från flygplanets propellrar och underrede. Vidare fanns inga tecken på kontakt utanför en tänkt cirkel inneslutande vingpetsarna och stjärtpartiet.
