Statens haverikommission
Swedish Accident Investigation Board

Rapport RJ 2010:01

***Brand i spårriktare SPR 3208B,
på sträckan Bäckefors - Ed, O län,
den 20 juli 2007***

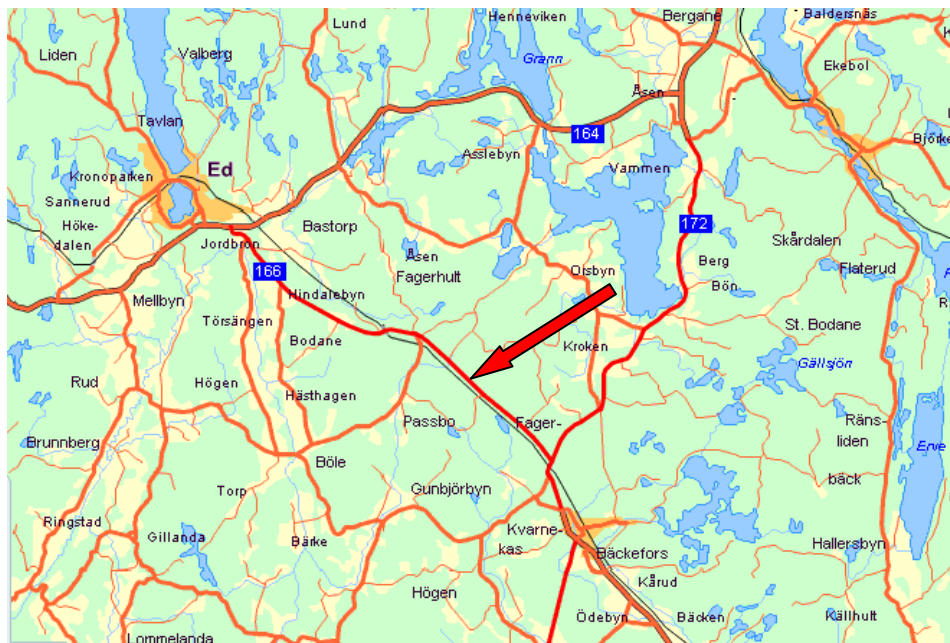
Fig. 1 Platsen för den brinnande arbetsmaskinen.

Platsen där arbetsmaskinen blev stående brinnande ligger mellan två busshållplatser 3,6 km in från landsväg 172.

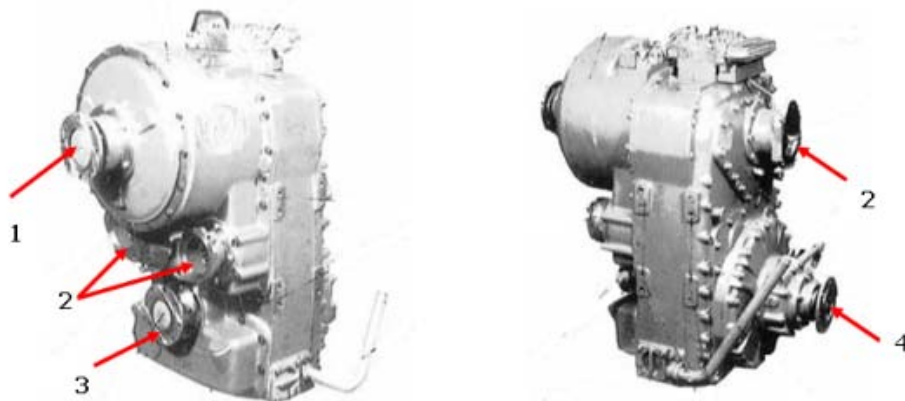
Fig. 9 ZF-växellåda

Växellådan är tillverkad av ZF Friedrichshafen AG i Tyskland. Växellådan har beteckningen 4WG65/II och Stycknummer/Version 4616000199. Växellådan har tre växlar framåt och bakåt och är halvautomatisk. Till växellådan finns också hydraulpumpar för arbetsdrift monterade vid växellådans kraftuttag.

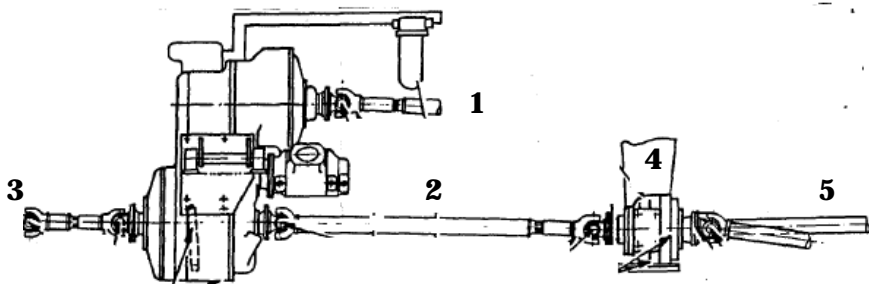
Fig. 11 Arbetsmaskinens drivning i detalj.

Fördelningsväxellådan innehöll mycket vatten vilket med all sannolikhet beror på att den legat utomhus vid Banverkets område i Norrköping innan den togs om hand för undersökning. Fördelningsväxellådan har utsatts för hög värme och samtliga tätningar kring ingående och utgående axlar har förstörts. Vid kontroll av de drev och lager som finns i växellådan syns tydligt att samtliga detaljer är rostangripna vilket tyder på att det funnits mycket vatten i växellådan/oljan. Kontroll av ventilationen för fördelningsväxellådan tyder på att denna inte var igensatt. Inget tyder på att växellådans drev eller lager orsakat varmgång som i sin tur orsakat brand.

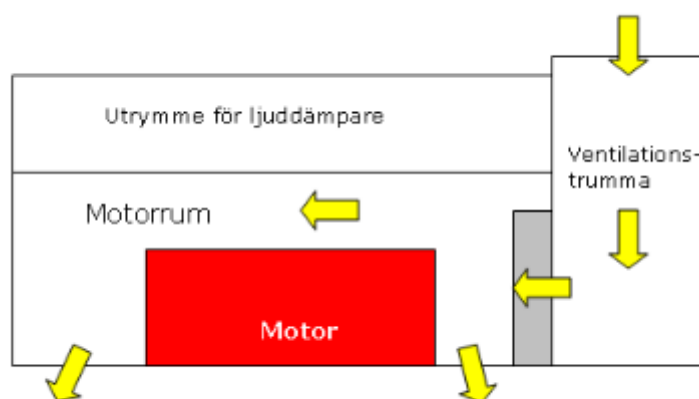
Fig. 14 Ventilation och kylning av motorrum

Som värmekälla finns förutom motorn även heta delar på grenrör och turbokompressor. Dessa avger en mycket högre värme än själva motorblocket.

Vid uppmätning av ventilationen i motorutrymmet i syfte att se om den var tillräcklig, utfördes mätningar vid fullskaleprovet med samma förutsättning som då branden bröt ut. Vid uppmätningen kunde inte några avvikelser av temperaturer påvisas. Vid undersökningen användes lufttrumman för kyl luften till kylaren och motorventilationen som förvaringsutrymme. Förutom att det fanns ett fast monterat el-aggregat användes även utrymmet som förvaringsutrymme för glykol och oljor, vilket också bekräftas av Banverkets personal. Att förvara föremål i ett ventilationsutrymme kan orsaka att föremålen minskar luftmängden för kylning av motorn varvid den går för varm. Brännbara vätskor kan också läcka ut varvid gaser kommer in i motorutrymmet och antänds av motorns varma delar som grenrör och turbokompressor. Ventilationsutrymmet har inte funktionen som lagerutrymme och kylningen av motorutrymmet fungerar då inte som avsett.

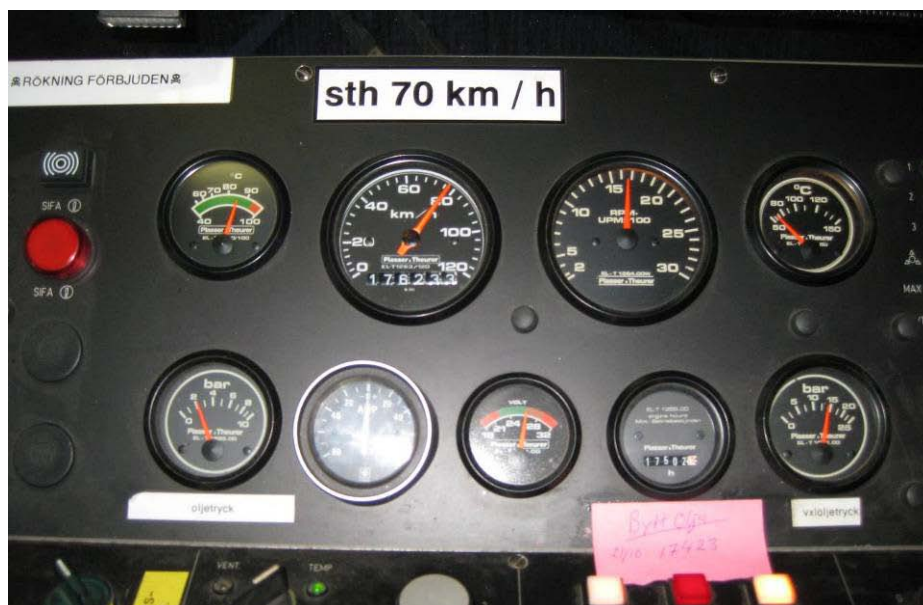
Fig. 16 Instrumentpanelen i förarhytten vid fullskalekörning.

Vid provkörningen blev Banverkets personal ombedd av trafikledningen att framföra vagnuttagningen i 80 km/tim¹ för att den inte skulle vara i vägen för övrig tågtrafik. Inne i fordonet finns det skyltar som uppger att fordonet endast får framföras i sth² 70 km/tim i transport.

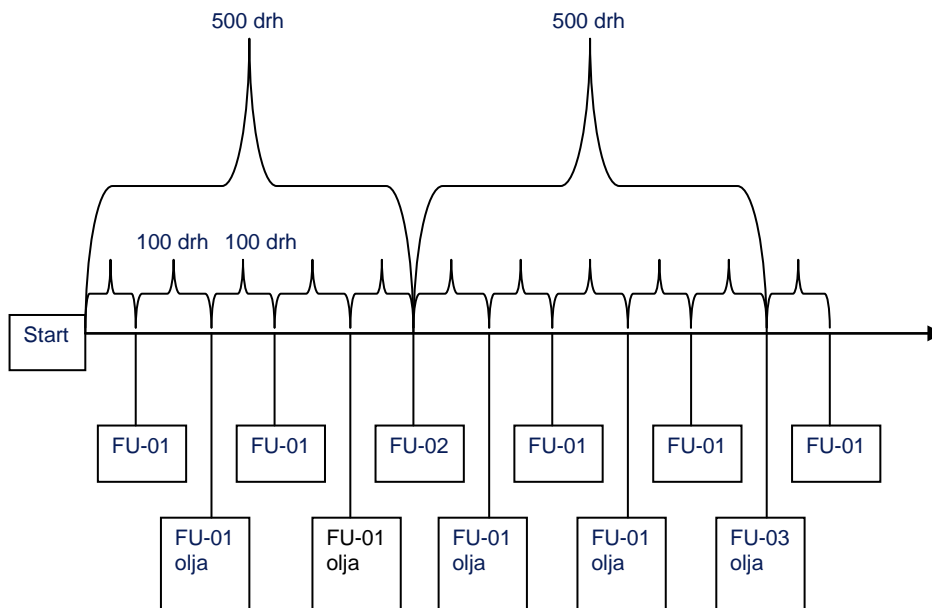
Fig. 18 Funktionskontrollernas periodicitet

Vid granskning av maskindagboken från SPR 3208B och utskrifterna från MAS visar dessa på bristfällig dokumentation. Stora mängder påfylld olja och vatten skedde före branden. Det finns inget inskrivet om det elfel som personalen vittnade om fanns och hade funnits en längre tid på maskinen.
