Statens haverikommission
Swedish Accident Investigation Board

Rapport RJ 2009:08

Tillbud till kollision mellan vagnuttagning för transport och tåg 10093 på Torneträsk station, Norrbottens län, den 29 juli 2008

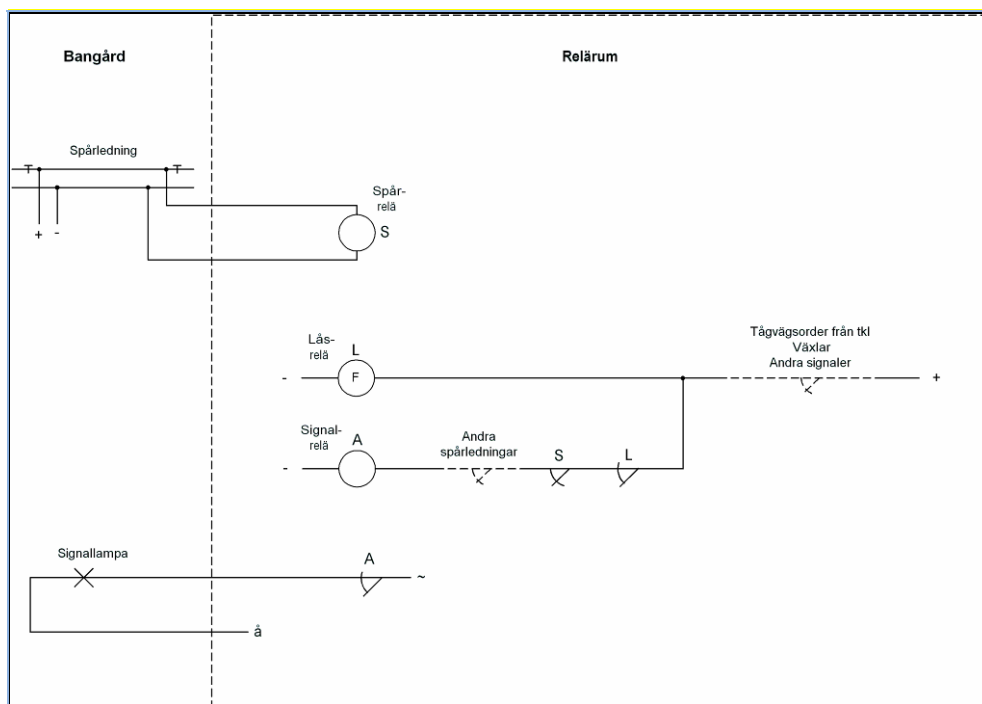
Fig. 6 Enkel beskrivning av en signalanläggnings principer.

Signalanläggningen i Torneträsk är i likhet med många andra stationer uppbyggd med reläer, vilkas kontakter och spolar är sammankopplade med kopplingstråd. Anläggningens säkerhet ligger dels i själva reläerna som är av en speciell typ, dels i hur sammankopplingen gjorts. Figur 6 visar en ritning över principerna för signalanläggningen.

Till en signal hör ett signalrelä A och ett läsrelä L. För att signalen ska visa ”kör” krävs att både läsreläet och signalreläet får ström (aktiveras) – kontakt L sluter strömkretsen till reläspole A, och kontakt A sluter strömkretsen till signallampan. För att läsreläet och signalreläet ska kunna aktiveras krävs dessutom att ytterligare villkor är uppfyllda (motsvaras också av reläkontakter som dock inte visas i detalj på ritningen):
