Statens haverikommission
Swedish Accident Investigation Board

Rapport RJ 2008:04

***Tillbud till kollision med otillåten rörelse på
sträckan Alby – Ångebyn, Y län,
den 16 januari 2008.***

Dnr J-02/08

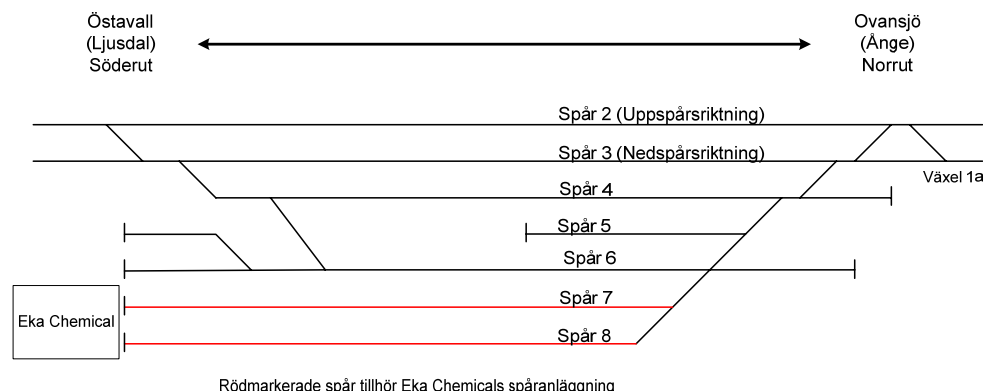
Fig 3. Schematisk spårplan över Alby. Rödmarkerade spår (7-8) förvaltas av Eka Chemicals och övriga spår förvaltas av Banverket.

och Ånge, är utrustad med ställverk av mod. 59 och fjärrstyrs från trafikledningscentralen i Ånge. Alby station består av tre tågspår (spår 2 - 4) samt fyra sidospår (5 - 8). Två av sidospåren (5 och 6) förvaltas av Banverket och två (7 och 8) förvaltas av Eka Chemicals AB.

Alby station och sträckan Alby – Ångebyn är elektrifierad, har spår med rälsvikt 60 kg/m med s.k. pandrolbefästning på betongslipers i makadam klass 1, 32-64. Den största tillåtna hastigheten på sträckan varierar mellan 80 - 125 km/tim.

Platsen på spår 3 där de två vagnarna kopplades av lutar nedför med ca 3 ‰ i 126 meter med riktning mot Ovansjö. Därefter ökar nedförslutningen till 6 ‰ i 179 meter.
