Statens haverikommission
Swedish Accident Investigation Board

Rapport RO 2009:01

Jordskred vid vägbygge E6 i Småröd, O län, den 20 december 2006

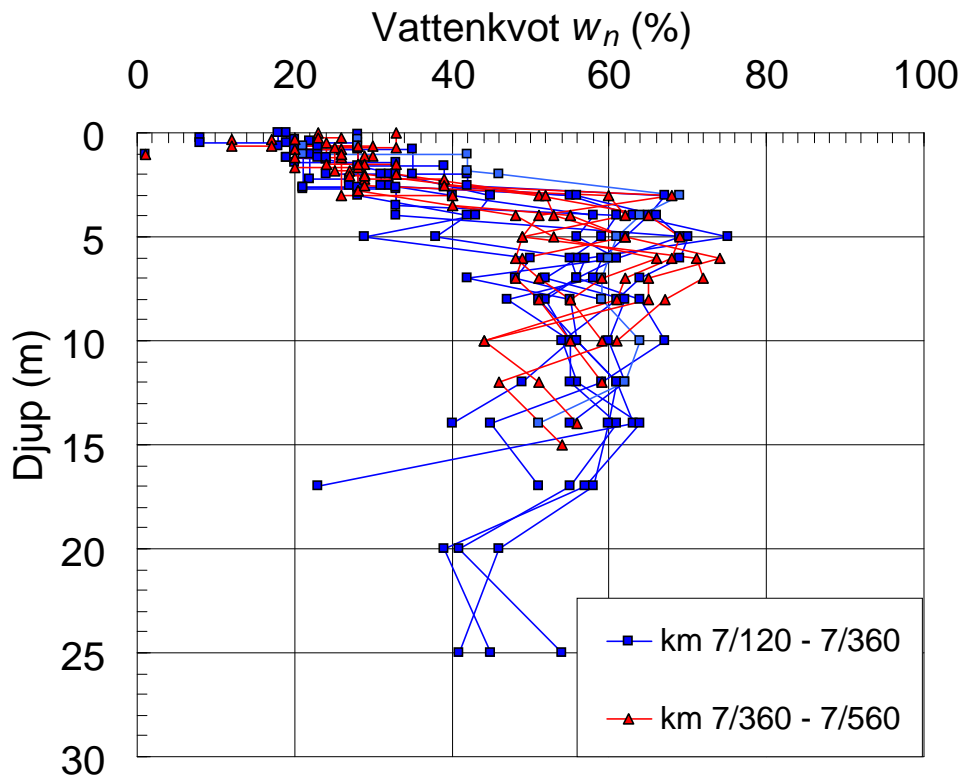
Figur 10. Sammanställning av lerans vattenkvot från projekteringsfasen.

Figur 10 visar att den naturliga vattenkvoten, w_n , i leran ökade från 20–30 % i den övre torrskorpeleran till i huvudsak omkring 60 % (50–70 %) i leran till ca 15 m djup, för att sjunka till ca 45 % under 20 m djup. Motsvarande skrymdensiteter i leran var genomsnittligt 1,67 t/m³ till 15 m djup och 1,8 t/m³ under 20 m. *Figur 10* visar att det inte har konstaterats någon speciell variation i lerans vattenkvot i skredets syd- nordliga längsgående riktning.

Konflytgränsen, w_L , i leran låg i huvudsak runt 40 % och minskade något under 20 m djup. Relationen mellan vattenkvot och konflytgräns var således ca 1,5 i de översta 20 m lera för att sjunka till ca 1,2 på större djup. Båda dessa värden är höga och 1,5 är mycket högt jämfört med normala värden. Kvoter högre än ca 1,05 indikerar att leran har potential för att vara kvick, vilket innebär en risk för att lerans hållfasthet kan brytas ned vid en relativt liten störning.

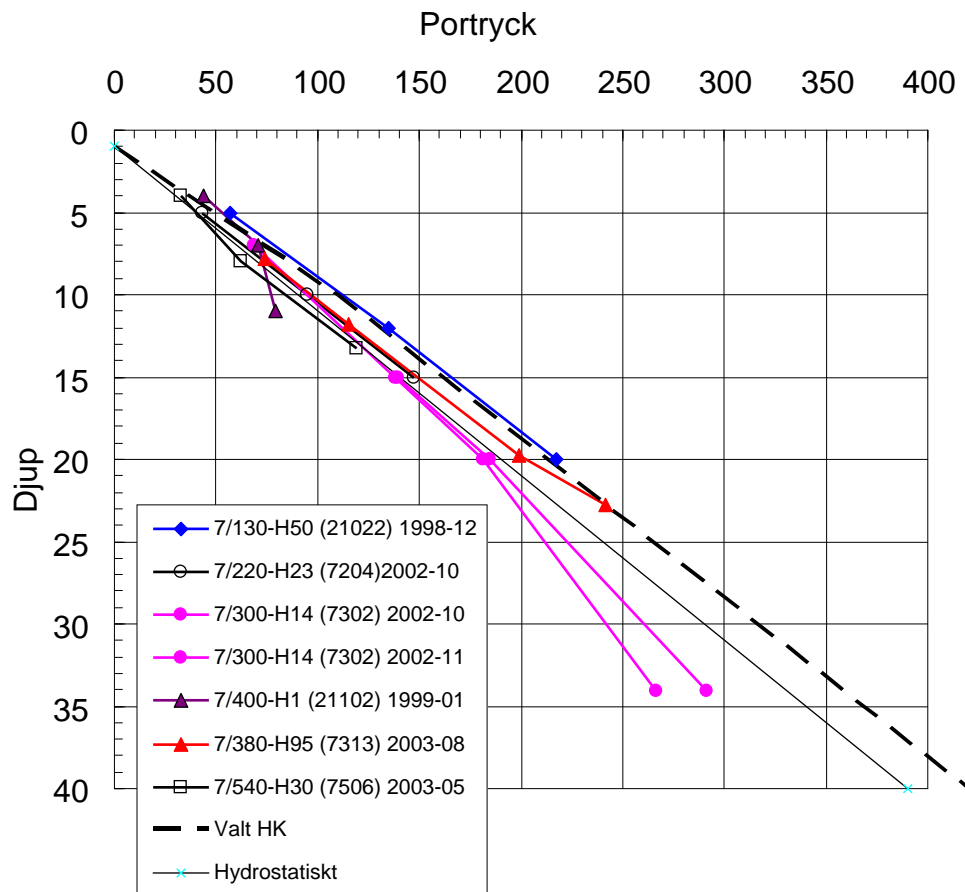
Figur 12. Sammanställning av uppmätt portryck från projekteringsfasen. (HK anger värden som använts i SHK:s undersökning)

Enligt *figur 12* visade portrycksmätningarna från projekteringskedet en relativt konstant ökande portrycksnivå med djupet. Denna motsvarade i stort sett en hydrostatisk tryckfördelning med grundvattenytan nära markytan. I enstaka nivåer var det uppmätt ett svagt artesiskt övertryck, motsvarande upp till 10 % högre än hydrostatiskt tryck. Det ska noteras att mätningarna i projekteringskedet endast utfördes vid enskilda tillfällen. Eftersom mätningarna

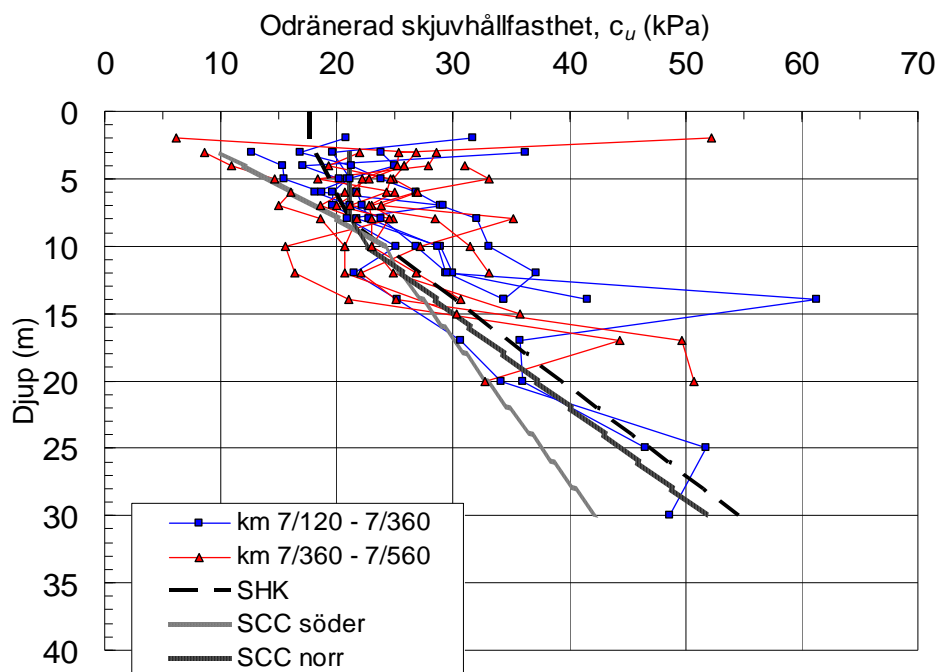
Figur 13. Sammanställning av odränerad skjuvhållfasthet och valda värden vid projektering. (SHK anger värden som använts i SHK:s undersökning)

Figur 13 visar den odränerade skjuvhållfastheten utvärderad från vingförsök och konförsök på proverna. Skjuvhållfastheten är korrigerad enligt rekommendationer i ref. [15]. Spridningen i resultaten var måttlig bortsett från de översta metrarna, där främst inverkan av torrskorpan och den torrskorpepåverkade zonen skapade större spridning. *Figur 13* visar också de värden som projektören valde för sin stabilitetsanalys under projekteringen. De valda värdena var rimliga och motsvarade i princip vad som kan förväntas baserat på empiriska erfarenheter med hänsyn till lerans förkonsolideringstryck och flytgräns. Annars bekräftar *figur 13 och 14* tendensen att torrskorpan var tunnare och leran under torrskorpan något svagare inom det södra området än inom det norra. För större djup observerades inte någon väsentlig skillnad.

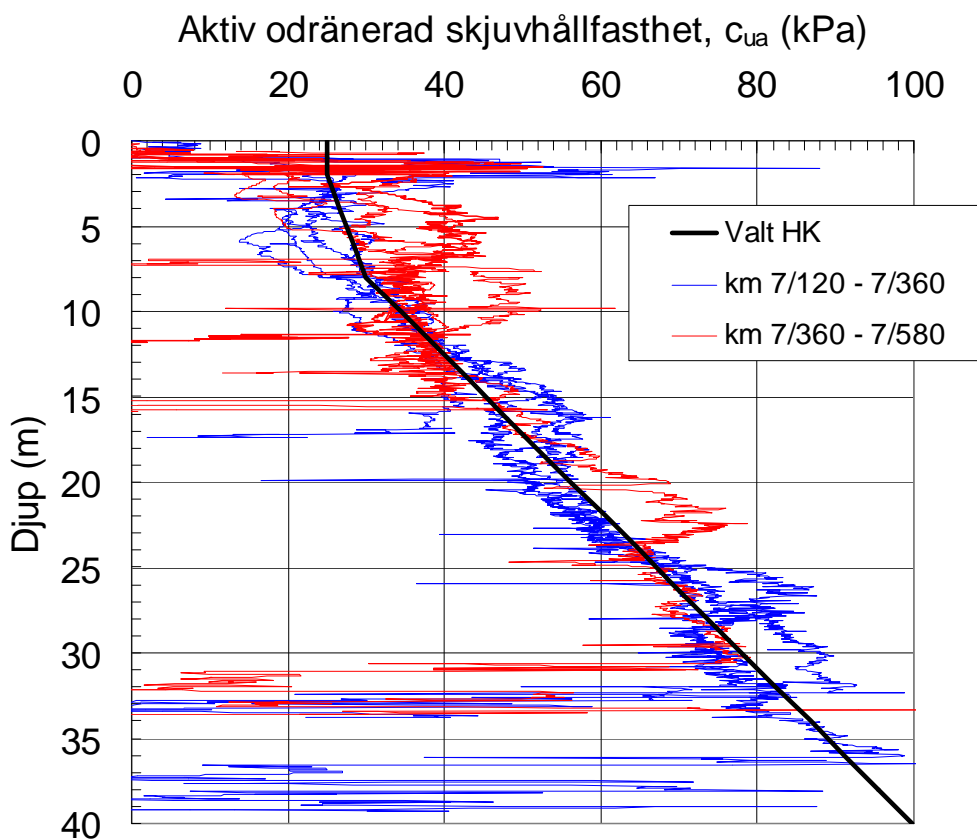
Figur 14. Aktiv odränerad skjuvhållfasthet baserad på CPTU trycksonderingar (HK anger värden som använts i SHK:s undersökning)

Figur 14 visar den utvärderade skjuvhållfastheten, med konsistenta resultat. Några avvikelser är att:

- I den rena torrskorpan, i översta 2–3 m, ger inte tolkningsmetoden riktig skjuvhållfasthet till följd av en mer dränerad respons i detta material.
- Direkt under torrskorpan var det en klar tendens till lägre skjuvhållfasthet i söder än i norr.
- Under de övre ca 8 m ökade den aktiva skjuvhållfastheten c_{ua} ungefär lika mycket med djupet i norr och söder.

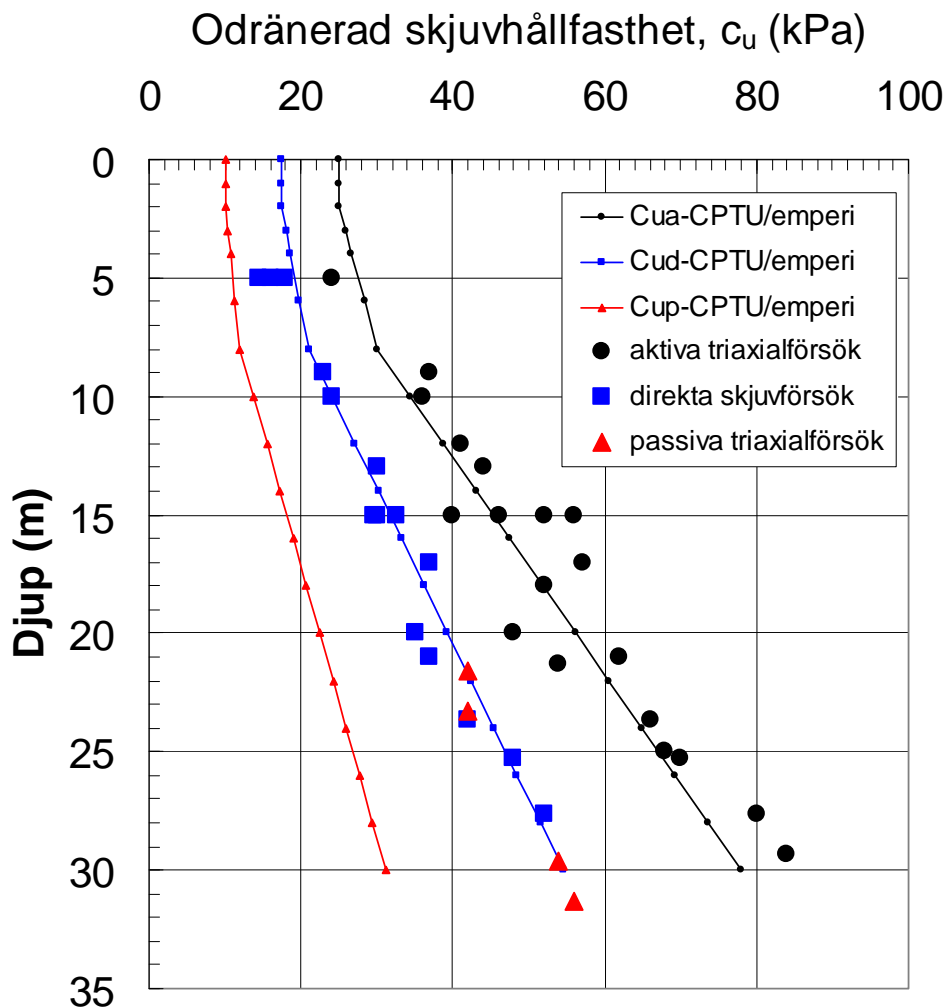
Figur 18. Resultat från odränerade aktiva, passiva och direkta skjuvförsök

I *figur 18* redovisas sammanställningen av skjuvhållfastheter från triaxial och skjuvförsöken. Dessa är också jämförda med hållfastheter baserade på CPTU-sonderingarna från *figur 14*. Den aktiva skjuvhållfastheten från triaxialförsök, c_{ua} , och den direkta skjuvhållfastheten, c_{ud} , stämmer väl överens med hållfastheten baserad på CPTU och empiriska samband.

Den passiva skjuvhållfastheten från triaxialförsök, c_{up} , är väsentligt högre än värden baserade på empiriska samband, som enligt Karlsrud et al (2005), ref. [17], borde motsvara ungefär:

Orsaken till denna avvikelse är osäker, men det kan vara den använda försökstekniken.

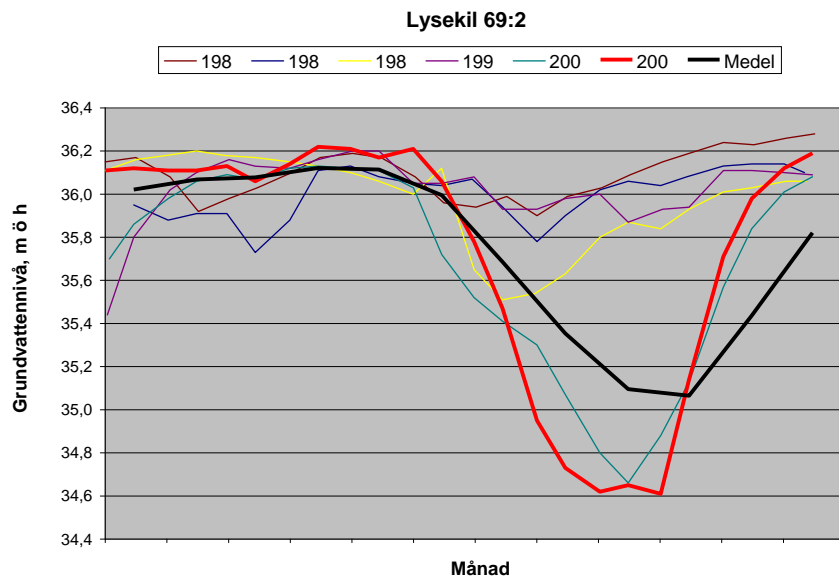
Figur 20. Grundvattennivåer i SGU:s mätstation i Lysekil.

Grundvattenbildning förekommer under perioder då nettonederbörden är större än noll, dvs. då ofrusen nederbörd är större än avdunstningen. SGU tillhandahåller uppgifter, där den regionala grundvattennivån redovisas månadsvis sedan 1984. Under 2006 registrerades vid station Lysekil en ökning av grundvattennivån från juli, när grundvattennivån var under den normala för månaden, till december, när grundvattennivån var mycket över den normala för månaden. Sedan 1984 har flera liknande scenarier inträffat, exempelvis år 2004. Mätningar vid station Lysekil visar att grundvattennivån avviker starkt från medelnivån under åren 1980, 1987, 1988, 1998 och 2006, se *figur 20*. I figuren är även år 2004 medtagen.

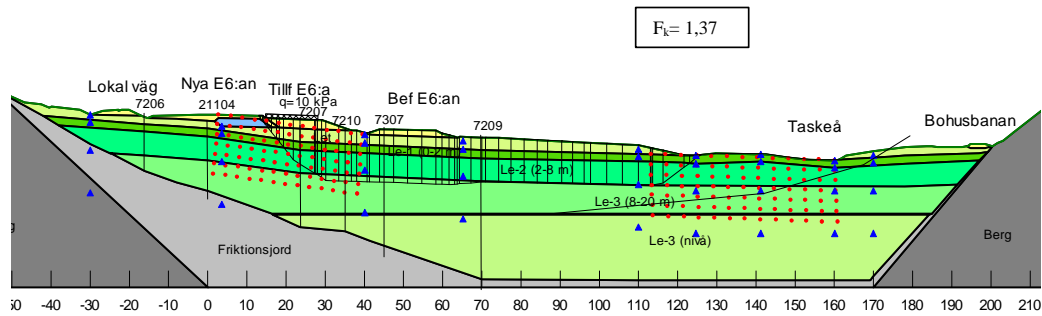
Figur 24. Sektion 7/260 – Stabilitetsberäkning kombinerad analys – under byggande 20 december 2006 – sammansatt glidyta hela slänten.

Odränerad skjuvhållfasthet är i huvudsak styrande för stabiliteten vid skredtillfället. Endast lokalt nere vid Taske å och i den torrskorpepåverkade zonen har den dränerade hållfastheten haft någon större inverkan. Därför ger kombinerad analys något lägre säkerhetsfaktor än rent odränerad analys. Sammansatta glidytor med största delen nära parallellt med den lutande delen av markytan ger lägst säkerhetsfaktor.

Stabilitetsanalyserna efter skredet visar att den mest ansträngda delen i slänten vid sektion 7/480 var under och framför fyllningen för tryckbanken, där ytterligare last påfördes de sista tre dagarna före skredet. De beräknade säkerhetsfaktorerna är här 1,0. Under byggandefasen var stabilitetsförhållandena för hela slänten från uppfyllningen för tryckbanken och ner till Taske å mycket ansträngda. Det kan noteras att avståndet till Taske å var som minst i sektion 7/480. Eftersom Taske å hade meandrat kraftigt var stabilitetsförhållandena bättre vid sidan av denna sektion. Med hänsyn till tredimensionella effekter är därmed säkerhetsfaktorn något större än vad som anges för sektion 7/480. Den avskrapade matjorden som lades i en lång och hög vall längs gamla E6 bidrog till otillräckliga stabilitetsförhållanden för gamla E6.
