**Statens haverikommission**  
Swedish Accident Investigation Board

## ***Rapport RL 2010:01***

### **Olycka med flygplanet SE-IVF i Falsterbokanalens norra hamn, M län, den 26 oktober 2006**

Dnr L-27/06

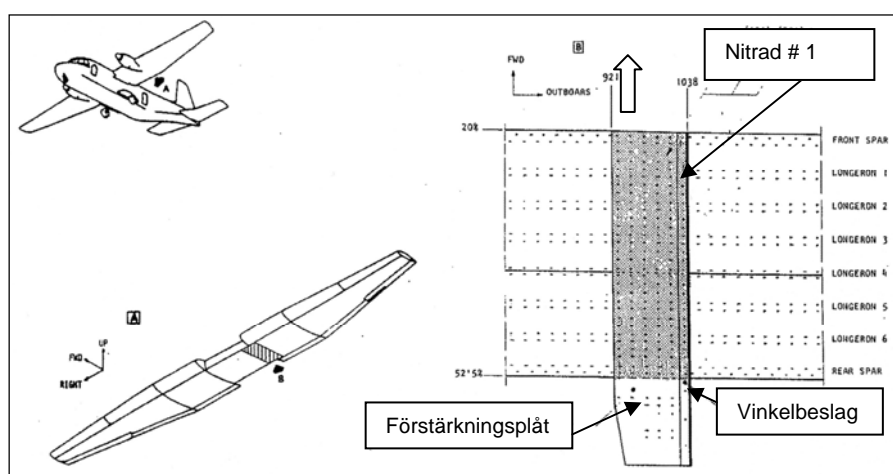
Bild 8. Förstärkningsplåt (Doubler) och vinkelbeslag (Angle)

På respektive förstärknings ”yttre” nitrad (nitrad # 1, närmast vingspetsen) ingår i nitförbandet ett vinkelbeslag (Angle), vilket utgör fästbeslag för tidigare nämnda täckplåtar. Se skiss nedan.

En ca 840 mm lång utmattningspricka som lett till brott konstaterades i den undre bärande vingplåten mellan vingbalkarna. Sprickan var lokaliserad i flygplanets längdriktning längs den yttersta nitraden (nitrad # 1 närmast vingspetsen) i nitförbandet för den undre förstärkningsplåten (Doubler) som samtidigt utgör nitförband för vinkelbeslaget, i vilket täckplåten (Fairing) är skruvad (Station 1030). Inom samma längd hade 6 longeroner och båda vingbalkarna utmattningsprickor, vilka penetrerat mellan 5 och 95 % av dess tvärsnittyta.

Sprickans läge under förstärkningsplåten gör att den inte var synlig från utsidan av vingen.

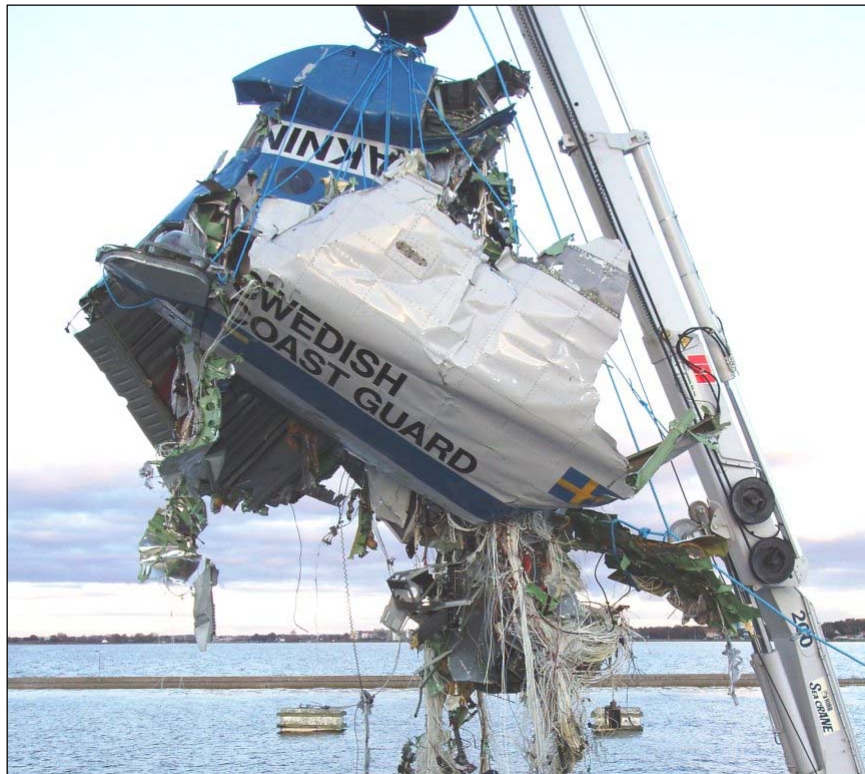
Bild 13. Flygplanskroppen

Flygplanet blev mycket demolerat och sönderdelades i ett stort antal delar.

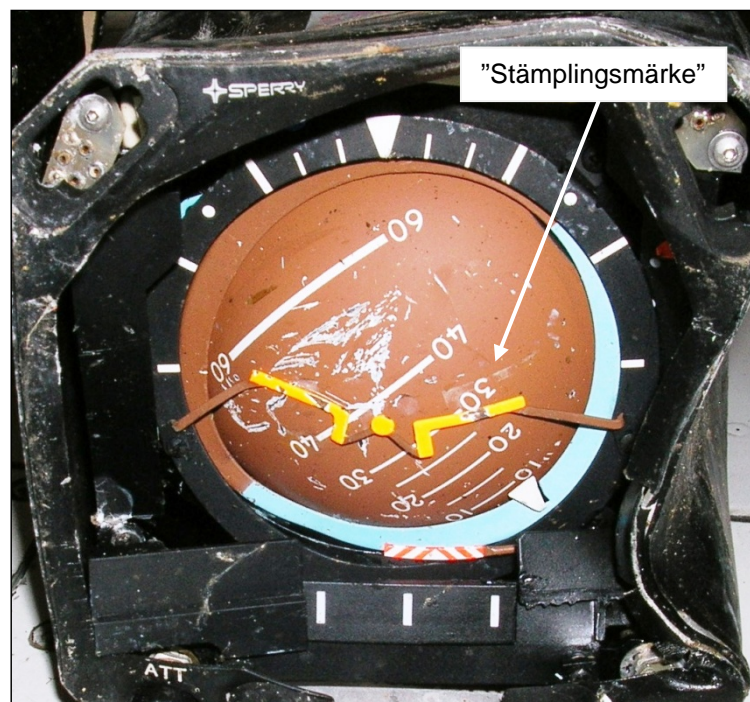
Bild 15. Vänster horisontgyro

Flygplanet var utrustat med två mekaniska horisontgyron. Instrumenten var kraftigt skadade, men på instrumentens rörliga horisontpanel fanns på båda instrumenten ett tydligt ”stämplingsmärke” från instrumentets flygplanssymbol. Erfarenhetsmässigt kan sådana märken uppstå på flyginstrument till följd av en hög G-kraft i samband med en kollision.

Läget på dessa märken är ungefär detsamma på båda instrumenten och indikerar att flygplanet vid vattenkollisionen befann sig ca 40° från helt inverterat läge och i en nära 40° dykning. Läget motsvarar att flygplanet gjort en vänsterroll på 140° eller en högerroll på 220° före nedslaget.

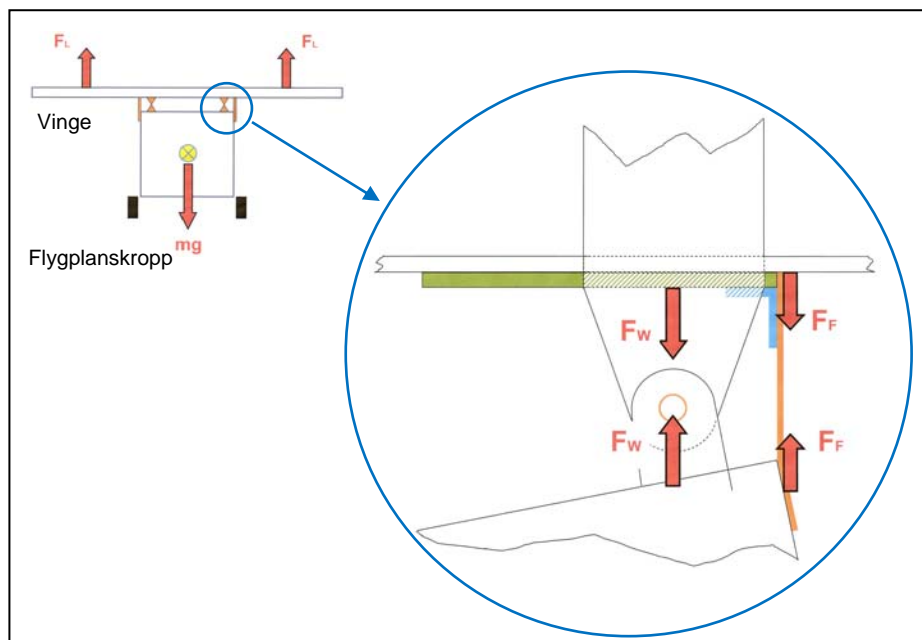
Bild 40. Kraftfördelning i vingkoppel

Som framgår av nedanstående skiss (Bild 40) utgörs den vertikala kraften i huvudsak av vingens lyftkraft ( $F_L + F_L$ ) som bl.a. ska balansera flygplanskroppens masskraft ( $mg$ ). De fyra kopplingsbeslagen är monterade mellan flygplanskroppen och centervingen strax innanför sidoplåtarna. Geometrin i den stumma infästningskonstruktionen innebär att lasterna i vertikalplanet kan ta två olika vägar, både via kopplingsbeslagen och via sidoplåtarna.

Strukturen är statiskt odefinierad, vilket gör lastdistributionen känslig för hur sidoplåtarna är monterade mellan flygplanskropp och vinge.

Konsekvensen av denna konstruktion är att även mycket små avvikelser hos vissa parametrar, vilka påverkar styvheten i koppelområdet, kan få stor betydelse för vilken väg krafterna tar. Exempel på sådana parametrar är inbördes lägen för fästelementen.

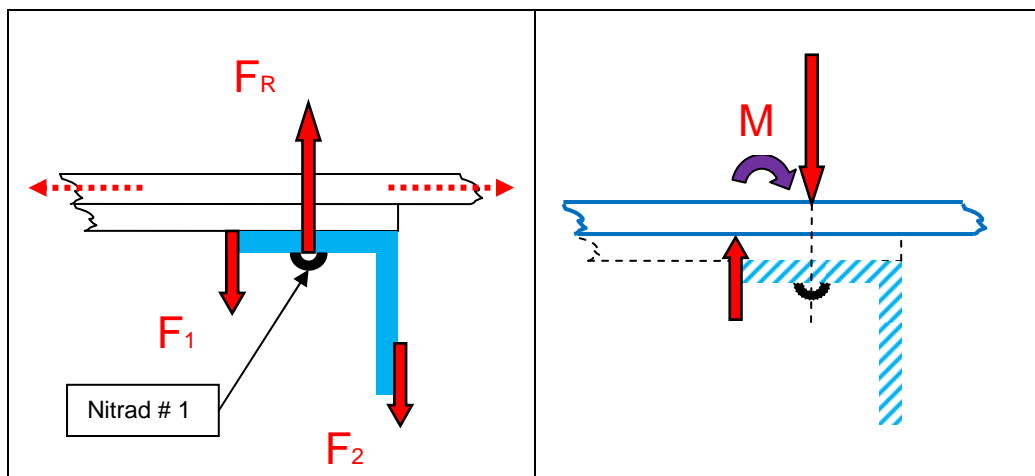
Bild 41. Vertikala krafter i nitförband      Bild 42. Böjmoment i underplåt

Som framgår av nedanstående skiss (Bild 41) kommer dessa laster dessutom att förstärkas till följd av den ”hävstångseffekt” som uppstår i förbandet. Konsekvensen blir att den axiella dragkraften i nitarna blir ungefär dubbelt så stor som den nedåtriktade kraften från täckplåtarna. ( $F_R \sim F_1 + F_2$ )

Brottytorna på de brustna nitarna visar att det är utmattningsbrott som startat från ”utsidan” och växt i riktning mot flygplanskroppen, dvs. som resultat av vertikala krafter som uppstått i samband med oscillerande positiva G-laster.

Konstruktionen innebär vidare att det vid sådana laster uppstår ett lokalt böjmoment (M) i vingens underplåt strax innanför nitrad # 1, vilket ytterligare komplicerar spänningssituationen i vingplåten. (Se förenklat lastdiagram i Bild 41 och Bild 42 nedan.)

Sammantaget innebär ovanstående brister i konstruktionen att krafter och materialspanningar i vingens underplåt längs nitrad # 1 är mycket komplicerade och svåra att beräkna.

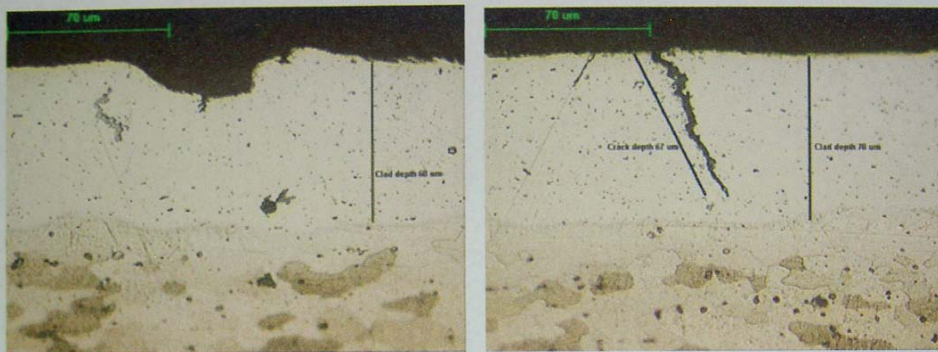
Figure 39 Etched sample sections clad layer depth

Metallografiska undersökningar av snitt uttagna ur provstavarna visade förekomst av mikrosprickor över hela provet.

Det var multipla sprickor med djup mellan några få  $\mu\text{m}$  upp till  $67 \mu\text{m}$ , nästan hela pläteringsdjupet. Några bilder på typiska mikrosprickor visas nedan:

Also of note in the clad layer were the presence micro-cracks throughout the entire sample. Evidence of these cracks can be seen in Figure 39 developing from small surface pits and from the smooth outer surface. The cracks ranged in length from a few microns up to  $67 \mu\text{m}$ , almost entirely through the clad layer. Figure 40 shows examples of multiple clad layer cracks.

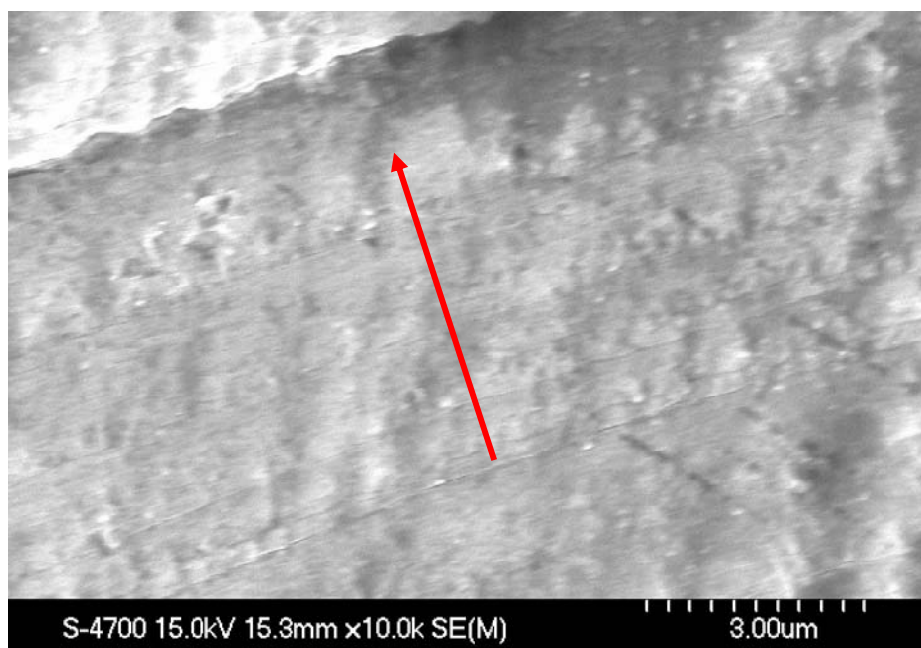
Bild B13. Svepelektronisk bild av sprickyta, typ A.

Bilden visar sprickyta, typ A; Striationsavstånd är kort, ca  $0,05 \mu\text{m}$ , vilket är representativt för ett initialt skede av sprickutvecklingen, d.v.s. på sprickdjup mindre än halva plåttjockleken. Pilen markerar tillväxtriiktning.

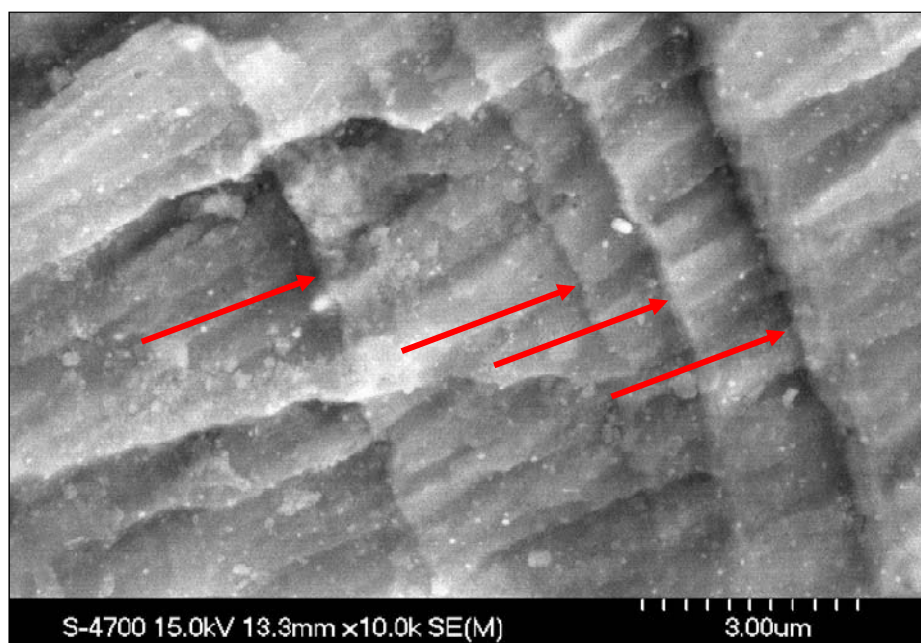
Bild B14. Svepelektronisk bild av sprickyta typ B.

Bilden visar sprickyta, typ B; Striationsavståndet är stort och varierar mellan  $1$  och  $5 \mu\text{m}$ . Pilarna markerar sekundärsprickor, vinkelräta mot utbredningsriktningen. Denna typ av grova striationer återfinns på de största sprickdjupen och utbredningen har här skett språngvis vid höga laster.

Vid striationsavståndet 5,0 µm överskrids legeringens brottseghetsvärde, vilket innebär att materialet brister momentant. Det korresponderar med sprickyteutseendet vid stort sprickdjup, enligt striationstyp B ovan.

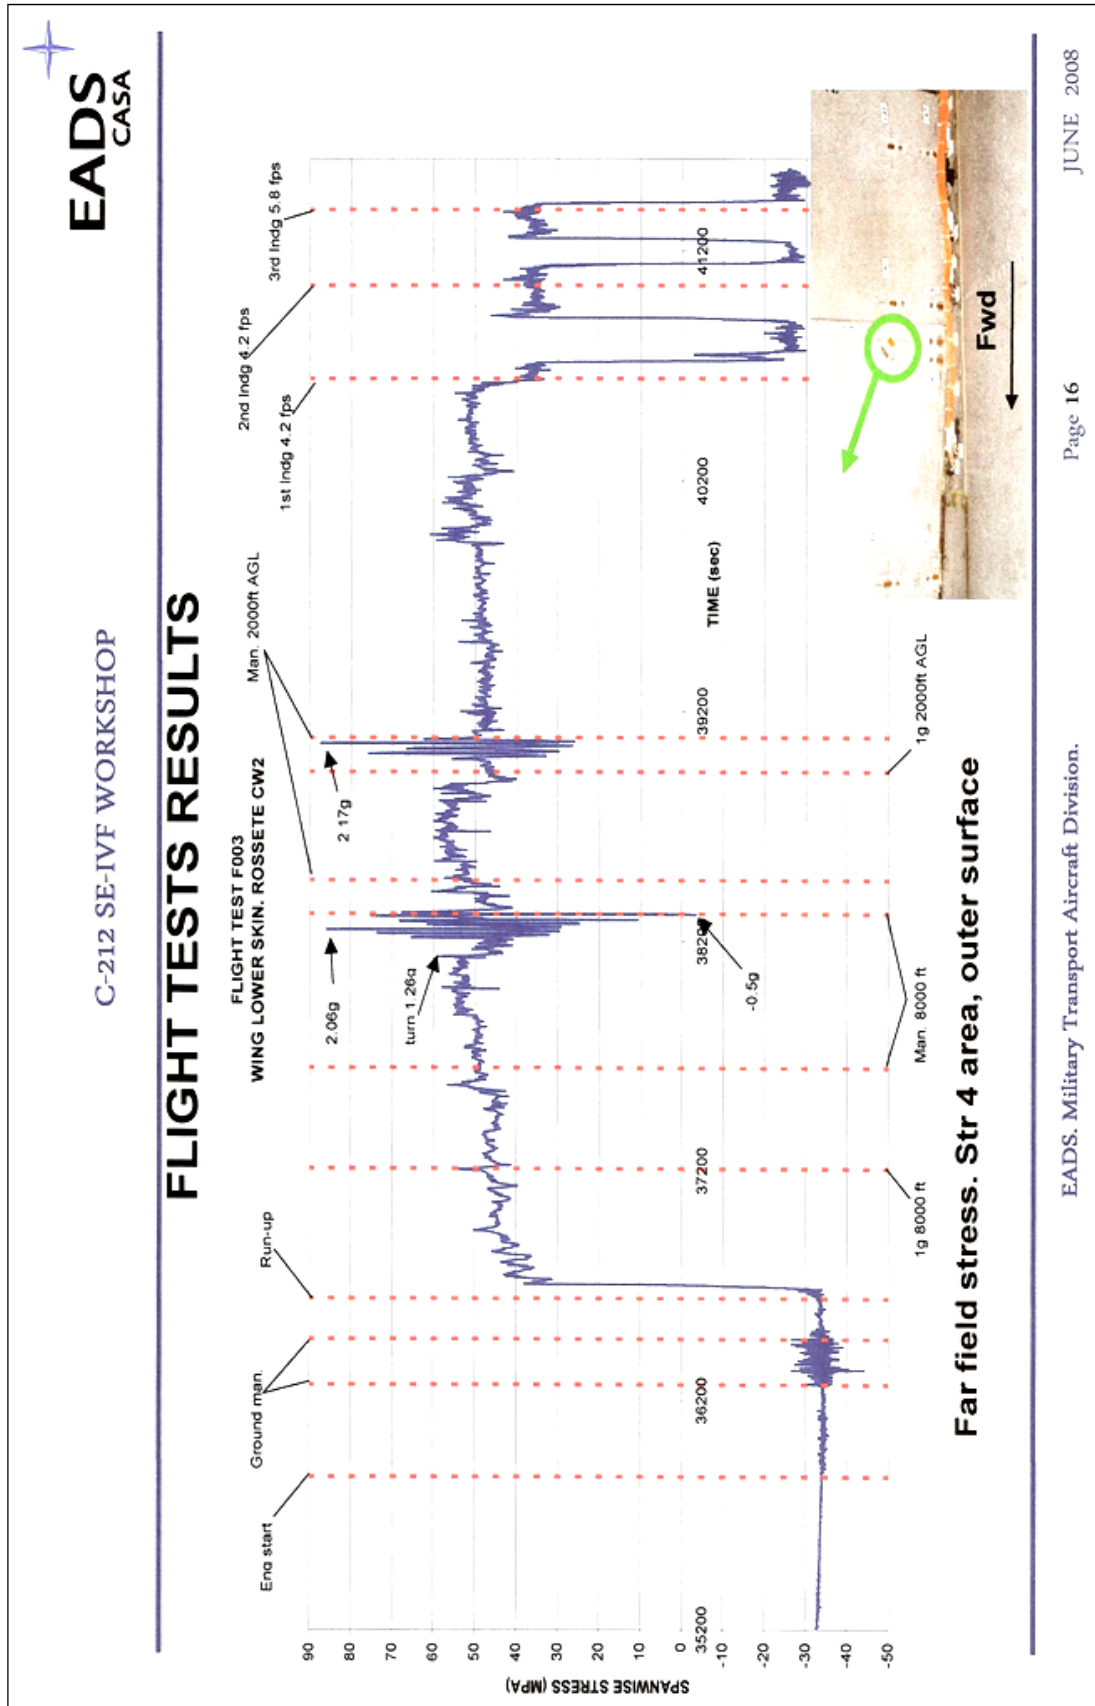
Bild B18. Materialspänning under en flygning

Ur diagrammet kan bl.a. utläsas att materialspänningen vid denna flygning som högst nådde ca 88 MPa, vilket utgör ca 33 % av materialets sträckgräns.

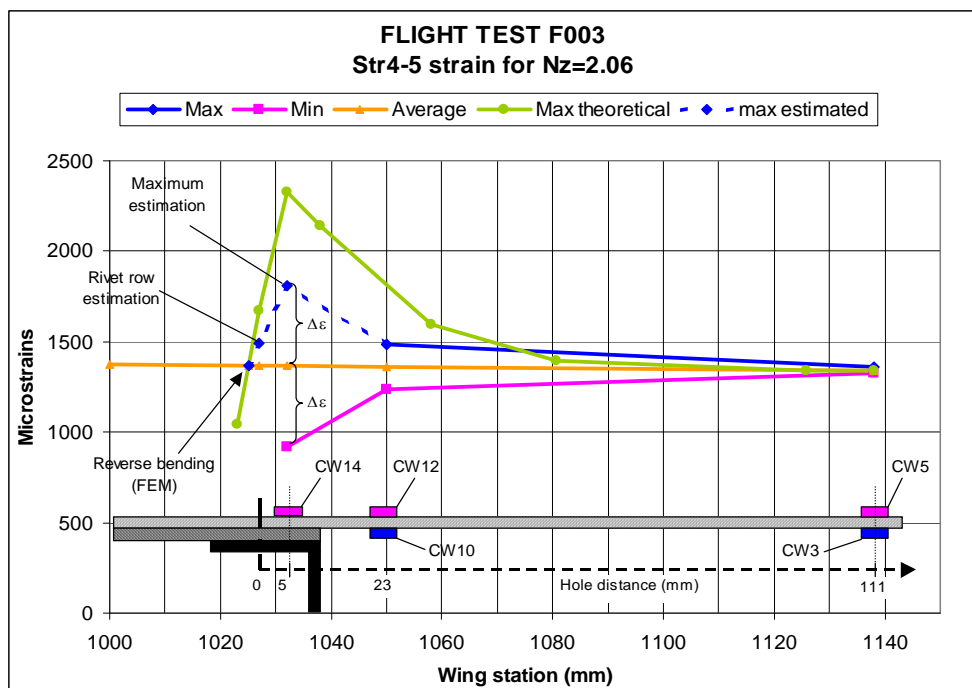
Bild B19. Materialtöjningen i spännviddsled

Ur diagrammet framgår bl.a. att den uppmätta töjningen är som högst strax utanför den kritiska nitraden samt att töjningen inte överskrider den teoretiskt beräknade.
