Statens haverikommission
Swedish Accident Investigation Board

Rapport RJ 2009:10

***Brand i tunneltåg vid Rinkeby station,
AB län, den 16 maj 2005***

Dnr J-06/05

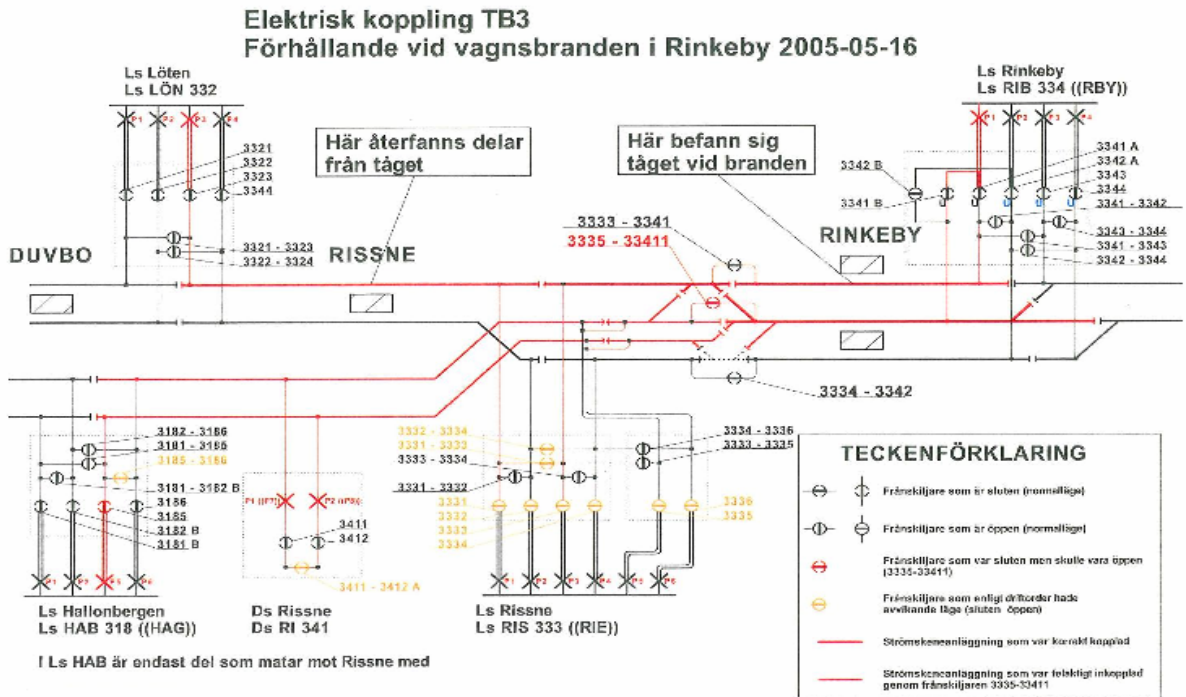
Fig. 4 Bild av kopplingsläget vid händelsen. Bilden är tagen från SL:s utredning av händelsen.

De kopplingar som skulle göras vid tillfället berörde två andra fränkskiljare, 3333-3341 på norrspår och 3334-3342 på söderspår. Rutinmässigt gjordes även en kontroll av läget för fränkskiljare 3335-33411. Det visade sig då att den låg i slutet läge. Normalt kopplingsläge skulle vara att den fränkskiljaren låg i öppet läge (dvs. avbrott skulle råda i strömkretsen).

Förhållandet att den aktuella fränkskiljaren var sluten medförde att strömskenan på norrspår mellan likriktarstationerna Löten och Rinkeby matades via fyra effektbrytare istället för normalt två.

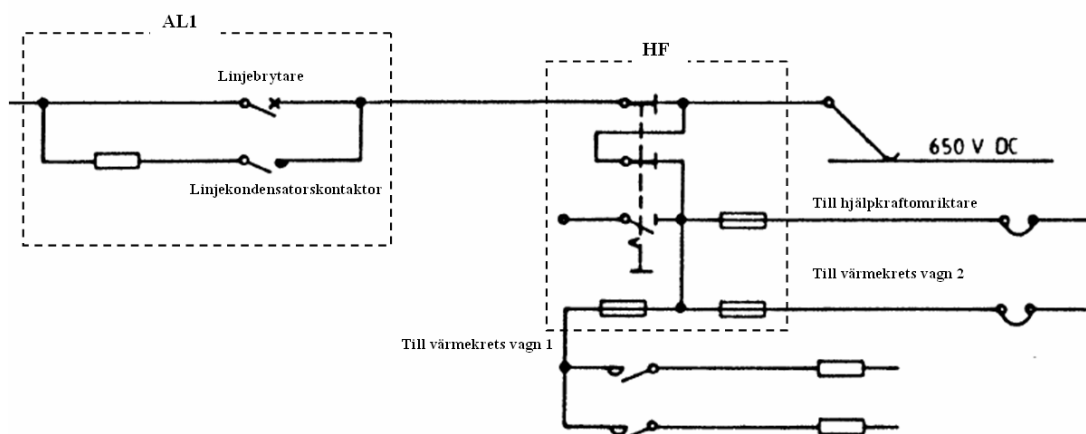
Fig. 24 Vagnens huvudkrets fram till linjebrytaren i AL1.

Fordonets egna skydd mot kortslutning i traktionsutrustningen huvudkrets utgörs av linjebrytaren i AL1. Linjebrytaren ska skydda mot fel som inträffar i utrustningen placerad *efter* brytaren, men utgör inget skydd för den del av kretsen i fordonet som är placerad *innan* brytaren. Högspänningskretsarna för hjälpkraft skyddas mot överström av säkringar placerade i huvudfrånskiljarlådan. Det är dock alltid skydden i banmatningen som ytterst skall se till att fordonet blir spänningslöst om skydden i fordonet av någon anledning skulle falla.

Den del av fordonets elektriska huvudkrets innan linjebrytaren och hjälpkraftkretsarnas säkringar kan således betraktas som en del av strömskeneanläggningen, den skyddas enbart av skydden i likriktarstationerna.

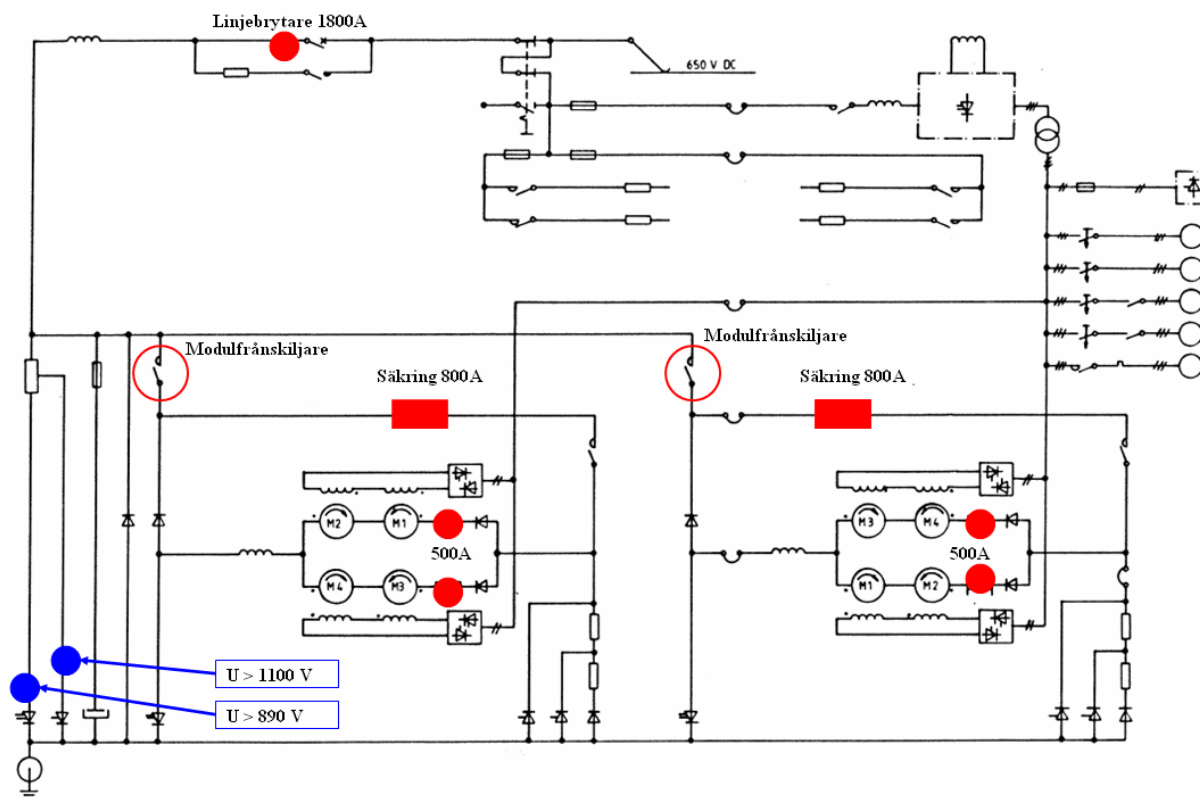
Fig. 25 Skydd mot överström och överspänning i traktionskretsen.

Avsäkringen för drivmodulkretsarna skulle med dagens normer utifrån kablarnas diameter ha haft en lägre avsäkring.

Om överströmsskyddet för ankarström löser ut öppnas linjebrytaren med hjälp av relälogik, sannolikt finns det då ett fel i kretsen eller i motorerna, kretsen ska då frånskiljas för att begränsa skadorna. Under utredningen har det inte framkommit något som talar för att detta skydd inte fungerar, men, det är sannolikt en stor risk att skyddet felaktigt återställs, antingen av föraren med Å-knappen eller då fordonet avaktiveras.

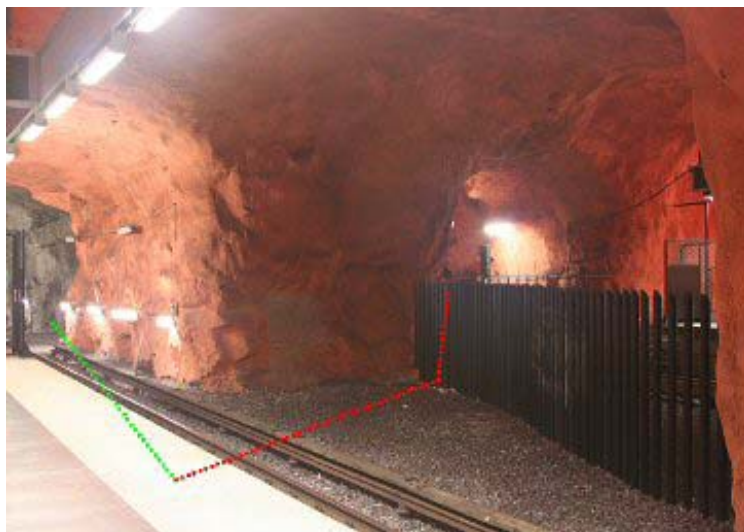
Utanför förarhytten stod fyra trafikanter (tre kvinnor och en man). Han förstod att de måste ta sig ut men visste inte vilken väg som var bäst. Föraren försökte kommunicera med TLC via radion, men kom inte fram och ringde då ett flertal telefonsamtal till TLC, men kom inte fram då det var upptaget. Syftet med samtalet var att be TLC tända ljuset i tunneln mot Tensta och bryta strömmen. Han visste att det fanns en nödtelefon i tunneln, men ville inte gå dit då han var rädd att tappa kontakten med trafikanterna. Föraren beslöt att tillsammans med de fyra andra trafikanterna utrymma stationen genom att ta sig över till den södra plattformen. Föraren kände inte till nödutgången som låg 20 meter norrut i tunneln, utan de tog sig över mellanliggande spår och klättrade över ett 2,30 m högt och spetsigt hinder (palissad) i mellanslaget. Föraren informerade de andra trafikanterna om att inte trampa på strömskenan, Kvinnorna hjälptes över först. En av kvinnorna skadade sin fot när hon landade på marken efter att hoppat ner från palissaden. Under tiden som trafikanterna tog sig över palissaden gick föraren och stängde hjälpströmmen på tåget (från ledarhytten). Från mellanspåret tog sig gruppen till mellanspåret perrong och vidare därifrån till södra perrongen. Under tiden försöker föraren att ringa till TLC igen.

Bild 1. Palissad i mellanslaget (Röd markering visar vägen föraren och de fyra trafikanterna tog, grön pil vägen in till utrymningsväg). Bild hämtad i Connex-rapporten från 05-05-16.

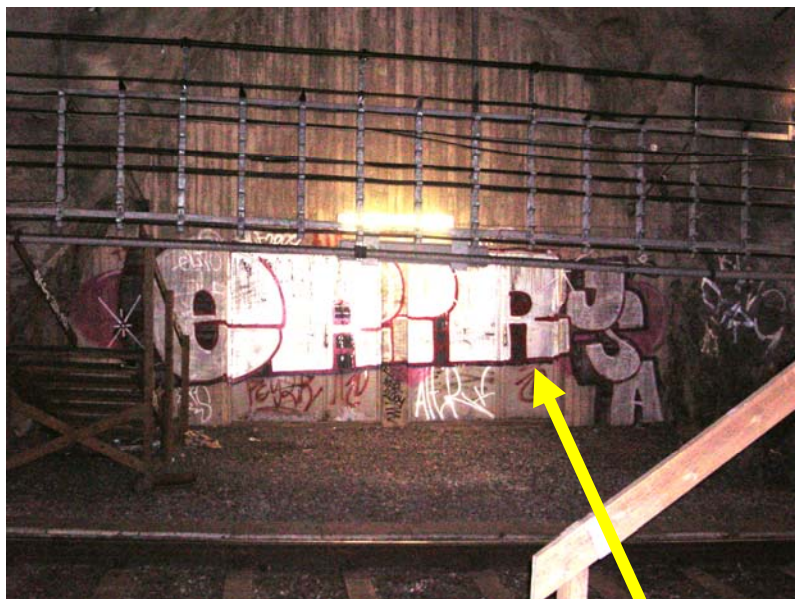
Föraren uppfattade inte allvaret i situationen med detsamma. Han hade heller ingen kännedom om var nödutgången fanns på stationen. Skylt fanns men han uppfattade inte den. Tjugo meter in i tunneln fanns även ett öppet genomslag som de kunde ha använt sig av för att komma till den andra plattformen i stället för att klättra över det 230 cm höga hindret i mellanslaget. I bild 2 nedan syns dock att utrymningsdörren var kamouflerad av klotter och därmed mycket svårupptäckt, så även om de gått in i tunneln är det inte säkert att de upptäckt nödutrymningsdörren.

Bild 2. Nödutrymningsdörren från spårtunneln till gångtunneln i norra tunneln

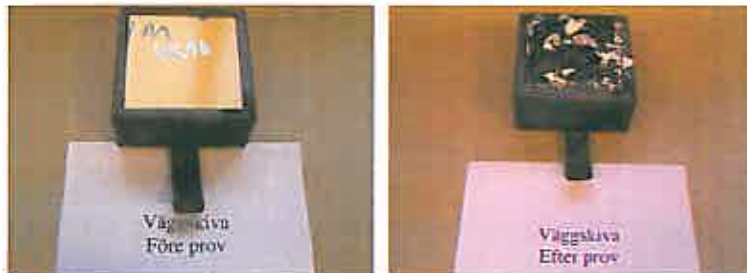
Figur 1 Bilder av väggskiva före (vänster) och efter (höger) provning i konkalorimeter.

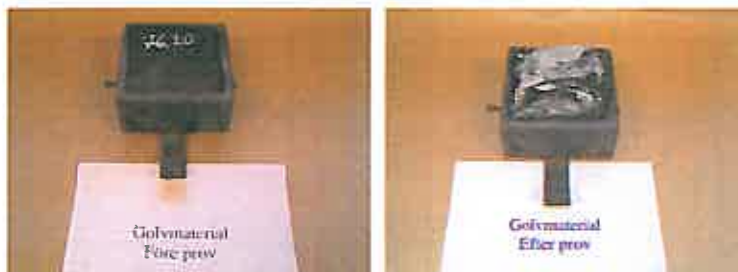
Figur 2 Bilder av golvmatte före och efter provning i konkalorimeter.

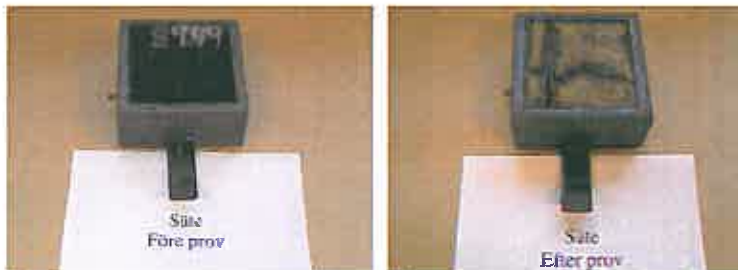
Figur 3 Bilder av sätesprovkropp före och efter provning i konkalorimeter.

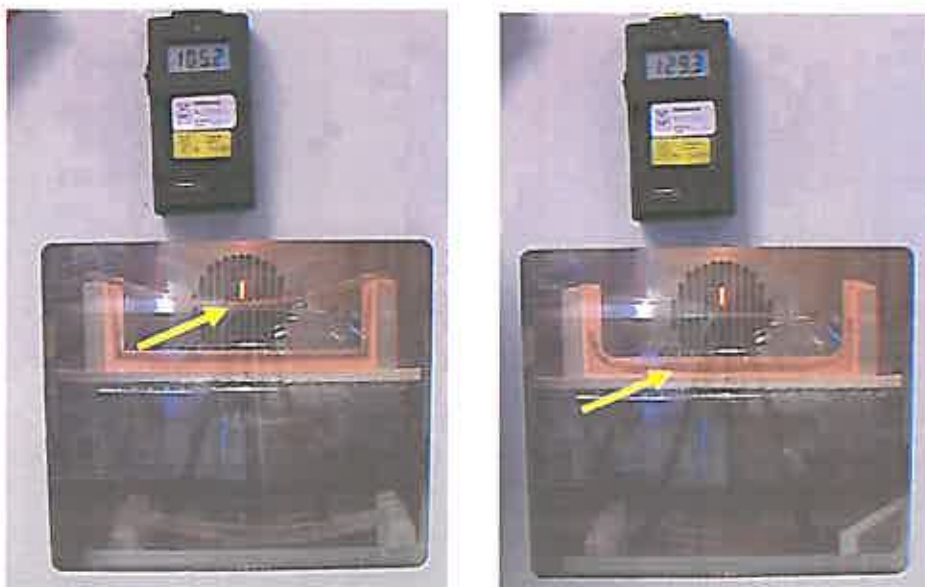
Figur 5 Bilden visar försök i värmeskåp med armarplaststrimla i horisontell position. Vid 105 °C så har plaststrimlan sjunkit ca 30 – 50 mm, medan vid 129 °C så sjönk den ihop ner på skivan som bilden visar. De gula pilarna indikerar läget på plaststrimlan.

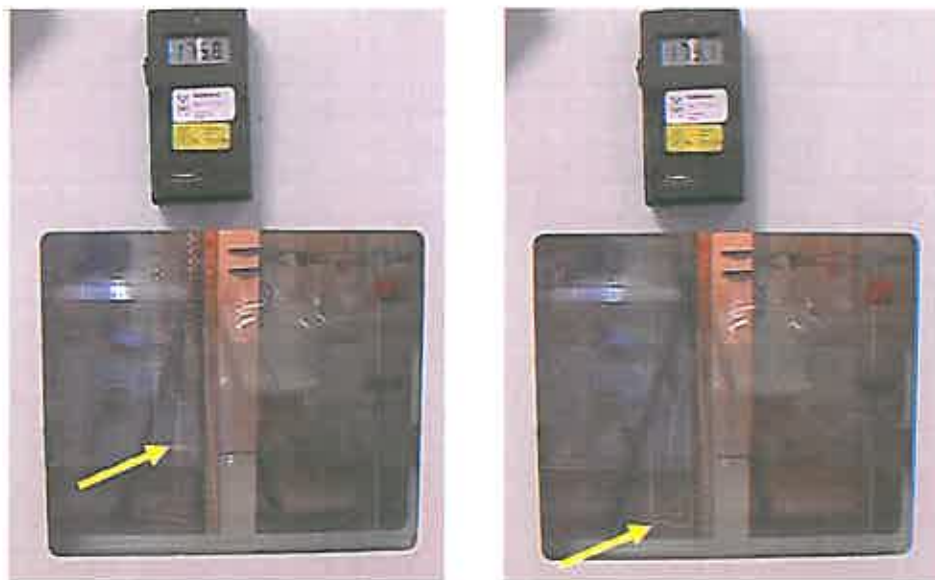
Figur 6 Bilden visar försök i värmeskåp med armaturplaststrimla i vertikal position. Vid 176 °C så har plaststrimlan inte sjunkit något, medan vid 179 °C så sjönk den 110 mm samtidigt som den smalnade av kraftigt över strimlans bredd. De gula pilarna indikerar läget på plaststrimlan.

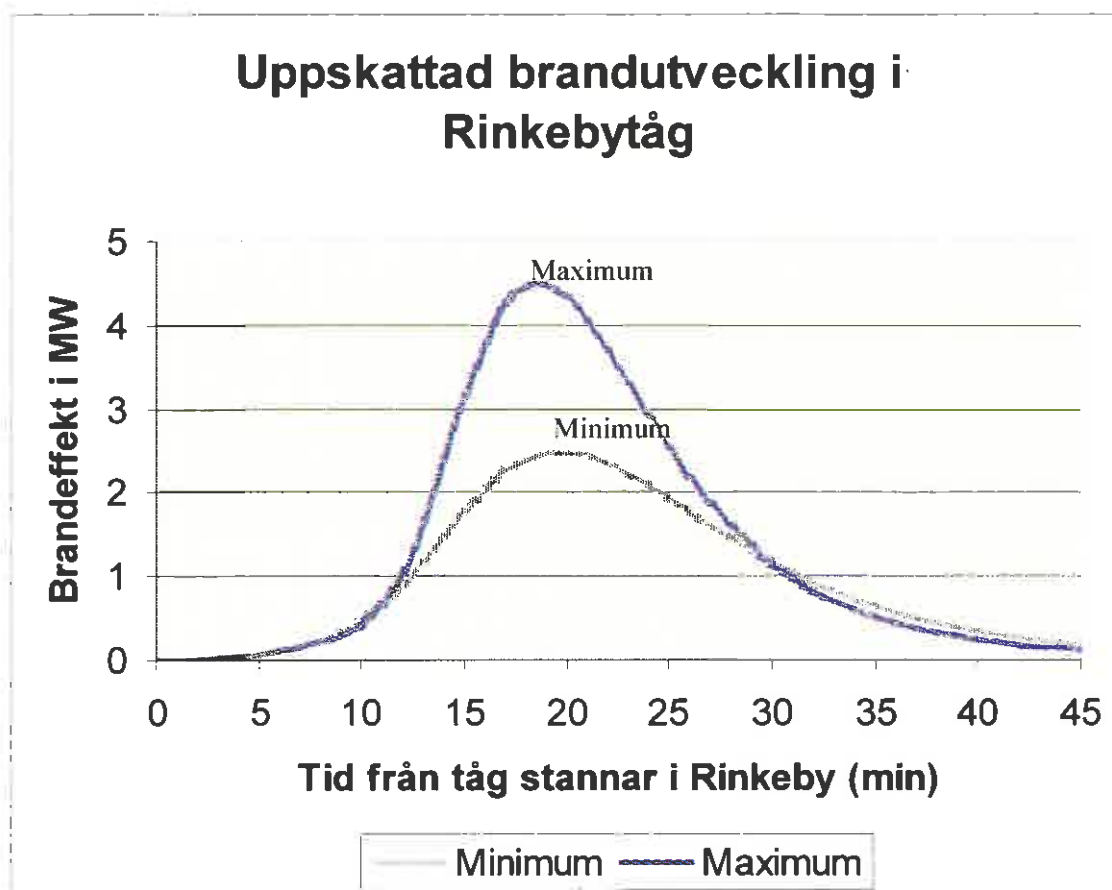
Figur 10 En möjlig brandeffektkurva för vagn 7. Maximum representerar den högsta tänkbara brandeffekten i vagn 7 (summan av brandeffekten inne och under vagnen) och minimum den lägst tänkbara.

I Figur 10 ges en tänkbar brandeffektkurva (maximum och minimum) för vagn 7. Maximum representerar den högsta tänkbara brandeffekten i vagn 7 (summan av brandeffekten inne och under vagnen) och minimum den lägst tänkbara. Kurvan är baserad på informationen i Tabell 6 i kombination med beräkningar (BRANZFIRE) och erfarenhet från SPs brandförsök [3]. Den matematiska modellen för framtagande av brandeffektkurvan beskrivs i Bilaga 4 tillsammans med indata till den matematiska modellen.

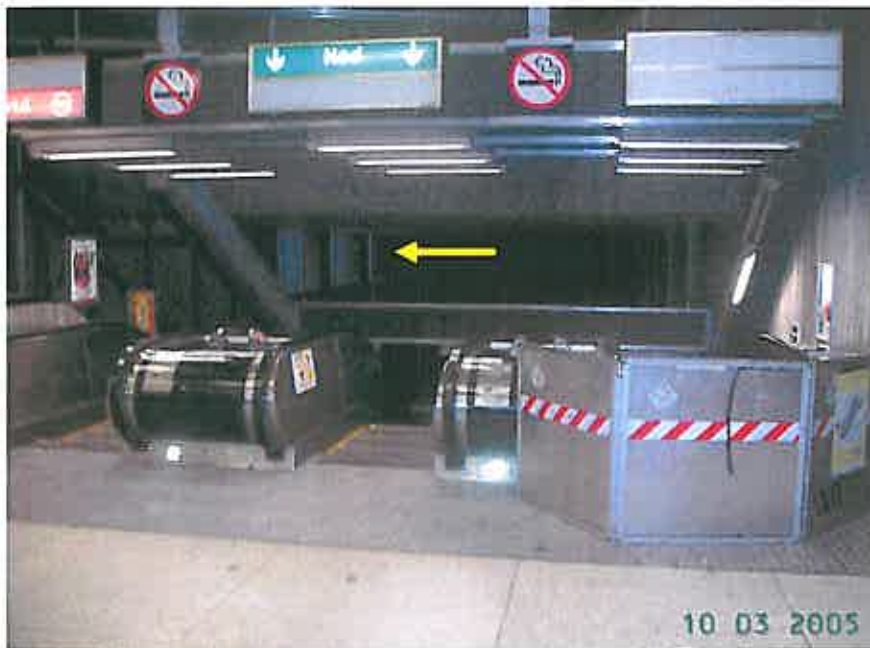
Figur 12 Bilden är tagen från biljett hallen. Till vänster i bild (gul pil) visas de ventilationsöppningar som fanns längst upp i rulltrappan.

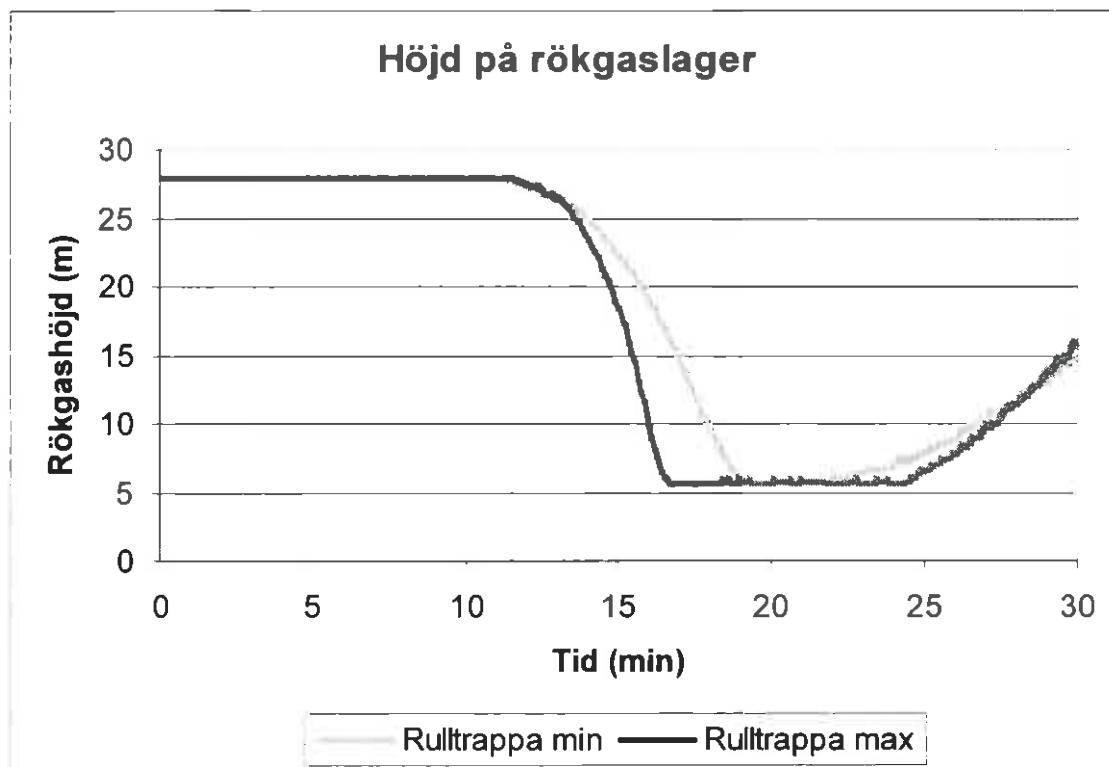
Enligt beräkningarna har medeltemperaturerna i rökgaserna i rulltrappan inte överstigit 30 °C och i biljetthallen endast 23 °C. Det finns inga vittnesmål om förhöjda temperaturer, vilket överensstämmer bra med beräkningarna. Enligt beräkningarna så utgjorde nivån på den toxiska miljön i rulltrappan och biljetthallen aldrig någon fara för de utrymmande. Problemet bestod endast av dålig sikt och irriterande rök.

Figur 13 Bilden visar överslagberäkning kring hur rökgaslagret sjunker i rulltrappan (rum 2) för båda brandeffektkurvorna maximum och minimum.

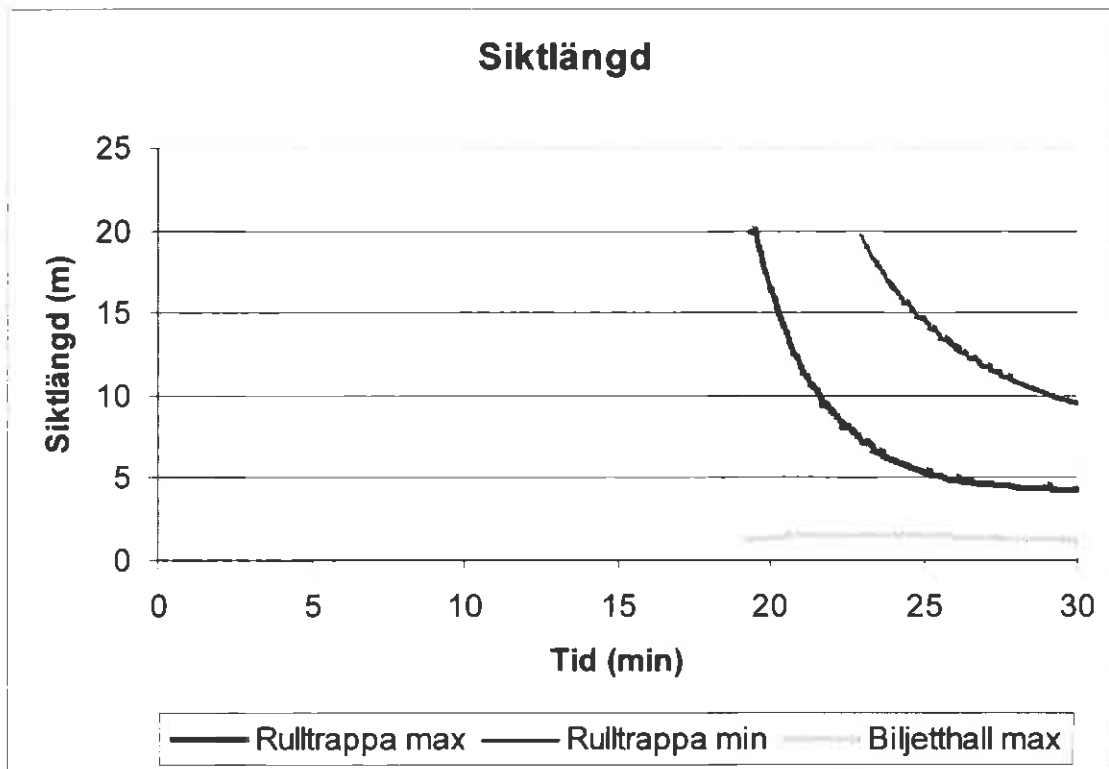
Siktlängden i biljetthallen har beräknats till ungefär 1 m för både maximum och minimum brandeffektkurvor. Detta överensstämmer bra med de observationer som finns i Tabell 4 och Bilaga 1 och 2, det vill säga siktlängder uppskattades till att vara allt ifrån en halv meter upp till enstaka meter. Medelsiktlängden i rökgaserna i rulltrappan är beräknad till ungefär 4 m i fallet med maximum brandeffektkurva (se Figur 14) och 8 – 10 m i fallet med minimum brandeffekt. De observationer som finns i Tabell 4 och Bilaga 1 och 2 angående siktlängder i röken i rulltrappan indikerar att maximum brandeffektkurvan överensstämmer bättre i det fallet, det vill säga siktlängd på ett fåtal meter.

Figur 14 Beräknad medelsiktlängd i röken som funktion av tid i rulltrappa och i biljetthall (maximum brandeffekt).

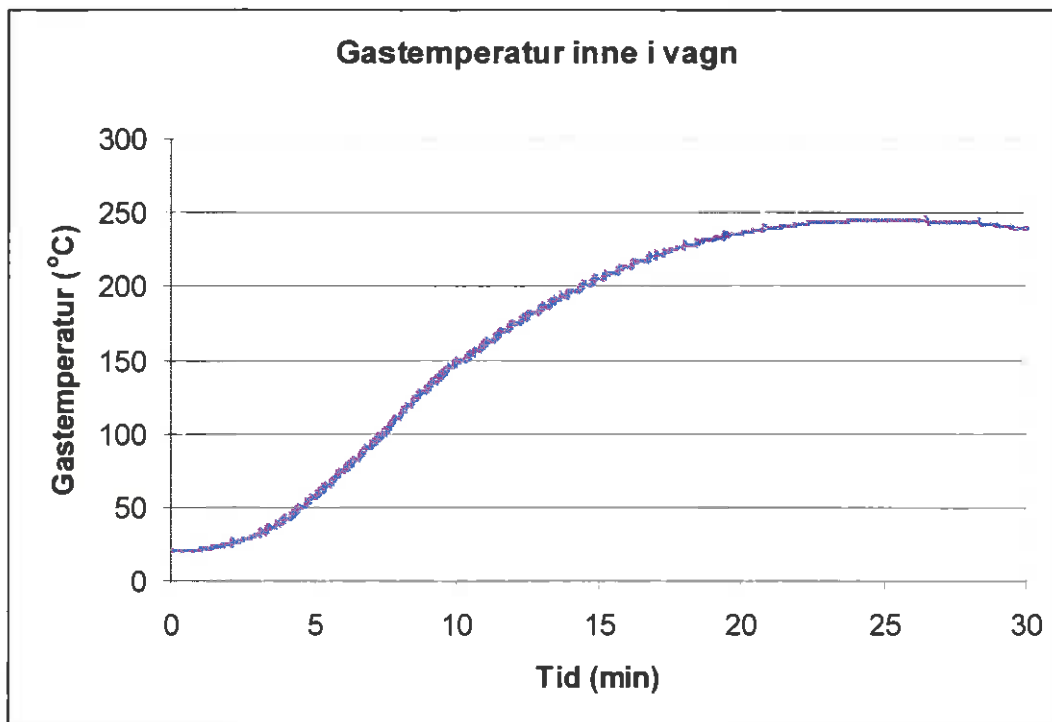
Beräkningar gjordes även för kupén i vagn 7. Enligt beräkningarna så kan branden inne i kupén inte ha blivit större än en ungefär 0.5 MW och medelgastemperaturen inte mycket högre än 200 - 250 °C, se Figur 15. Rökgaslagret ligger enligt beräkningarna på en nivå som är ungefär en 0.6 m, se Figur 16. Dessa värden överensstämmer mycket bra med de observationer som har angetts tidigare. Om ett fönster har gått sönder under senare skedet av branden, så hade det förmodligen påverkat brandens utveckling eftersom det fanns stora hål i golvet. I så fall hade ventilationen inne i vagnkupén, på grund av skorstenseffekten, blivit effektivare.

Figur 15 Beräknad medeltemperatur i rökgaslagret inne i kupén på vagn 7.

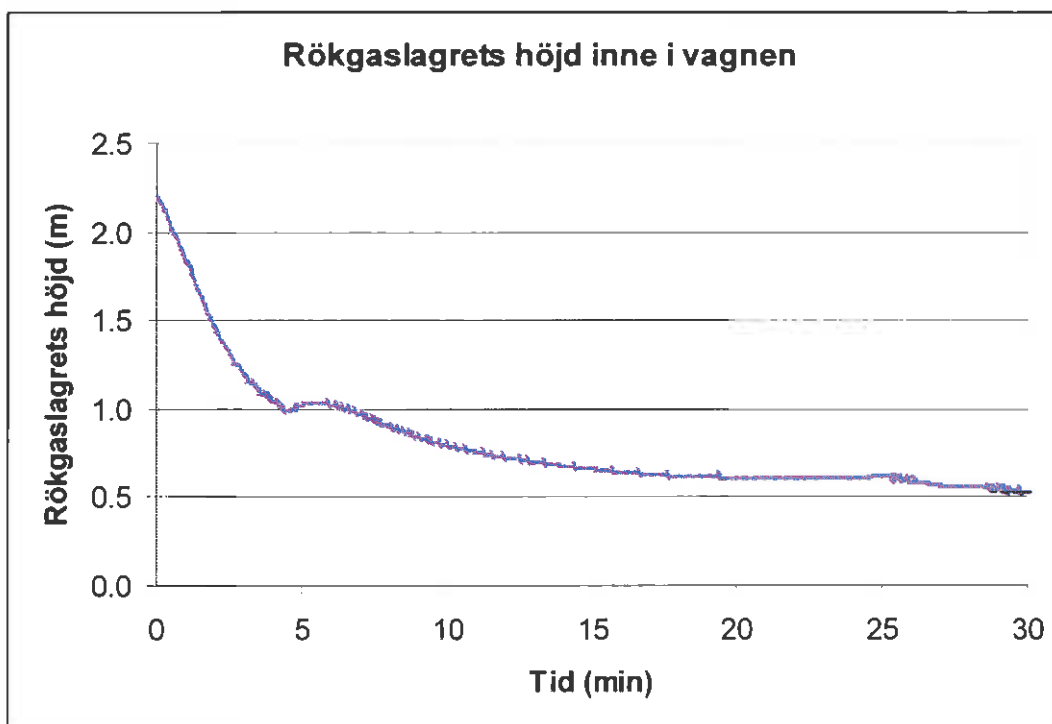
Figur 16 Beräknad höjd på rökgaslagret inne i kupén på vagn 7.
