Statens haverikommission
Swedish Accident Investigation Board

Rapport RJ 2009:09

*Urspårning med vagnuttagning 73664
på Kimstads station, Östergötlands län,
den 21 december 2008*

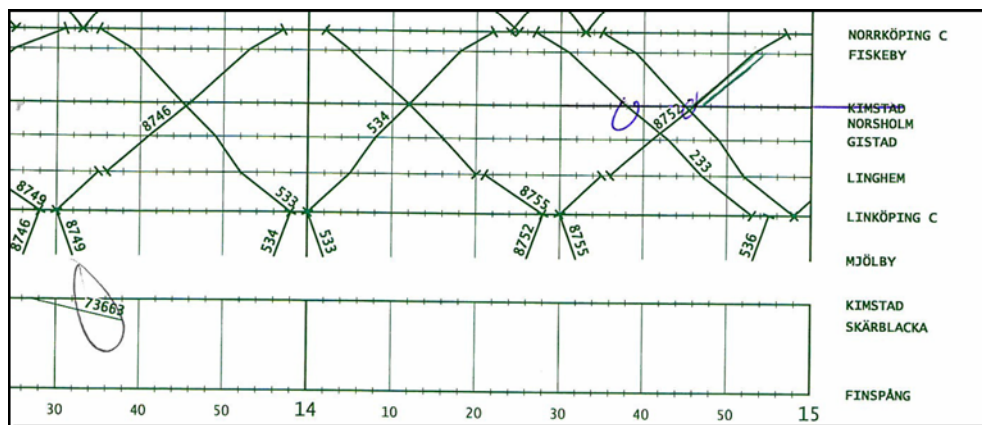
Fig. 10 Fjärrtågklararens anteckningar på den grafiska tidtabellen

Längst ned på den grafiska tidtabellen (fig. 10) syns vagnuttagningen som gick till Skärblacka – 73663 – inringad. Återgången från Skärblacka (73664) är inte med på detta blad eftersom den tidtabellsenligt skulle avgå från Skärblacka kl. 15:14 och tågklararen hade inte noterat vagnuttagningens faktiska gång. Kl. 14:38 syns en markering vid tåg 233 i Kimstad som fortsätter i ett blått streck på stationsstrecket ut genom namnet "Kimstad". Med detta markerade tågklararen att minst ett spår var spärrat på stationen. Dessutom går det att se ett grönt streck för tåg 8752 på sträckan Kimstad – Fiskeby som markerar att tåget har gått på högerspår.

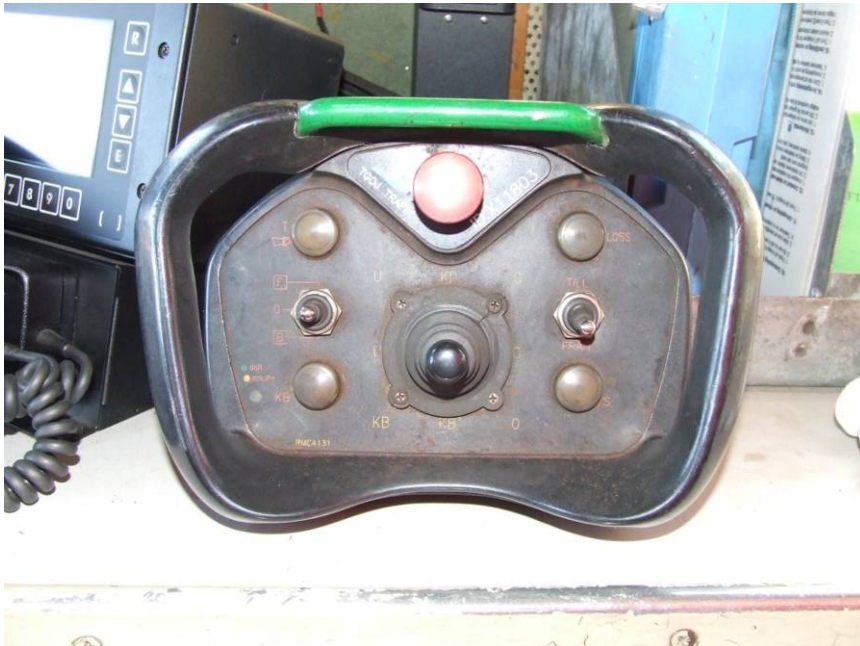
I samband med växlingen i Skärblacka och bromsprovningen av vagnarna före avgång från Skärblacka manövrerade föraren loken med hjälp av en radiostyrningsutrustning. Denna utrustning kan användas till att köra loken från en annan plats än förarplatsen, något som ger föraren möjlighet att hålla uppsikt framför rörelsen även i de fall loket inte går främst. Loken har då en hastighetsbegränsare som gör att bromsarna slår till om hastigheten skulle överskrida 30 km/tim. Den ger också föraren möjlighet att samtidigt manövrera bromsen och att kontrollera att bromsarna går till och loss i samband med bromsprov.

Fig. 11 Den radiostyrningsenhet som användes för att radiostyra lok 318.

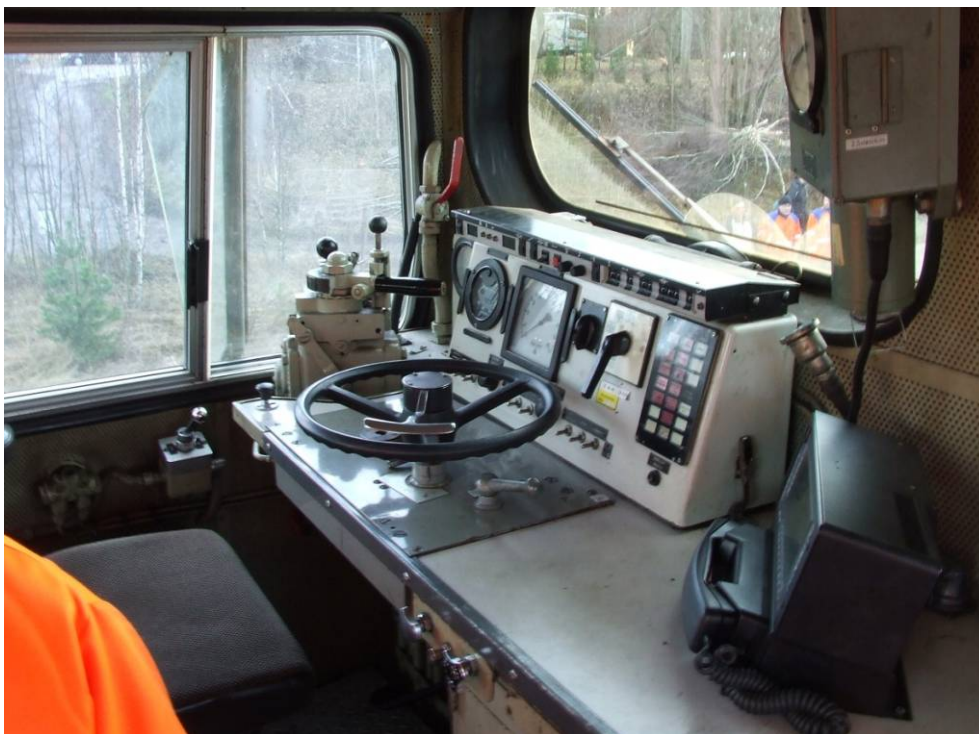
Fig. 12 Lokets förarplats. Ratten mitt på bordet används för motorpådrag. Till vänster om ratten finns ett handtag ovanpå en apparat. Detta handtag är kontrollen för tågbronsen med vilken föraren kan manövrera bromsen i hela tågsättet. Något bakom handtaget, närmare fönstret finns ett mindre handtag med vilken föraren kan manövrera enbart lokets broms. Det röda något högre och längre fram, placerade handtaget är en nödbroms.
