Statens haverikommission
Swedish Accident Investigation Board

Rapport RL 2009:05

Tillbud mellan sex landande flygplan och en mobilkran vid Bromma flygplats, AB län, den 4 oktober 2007

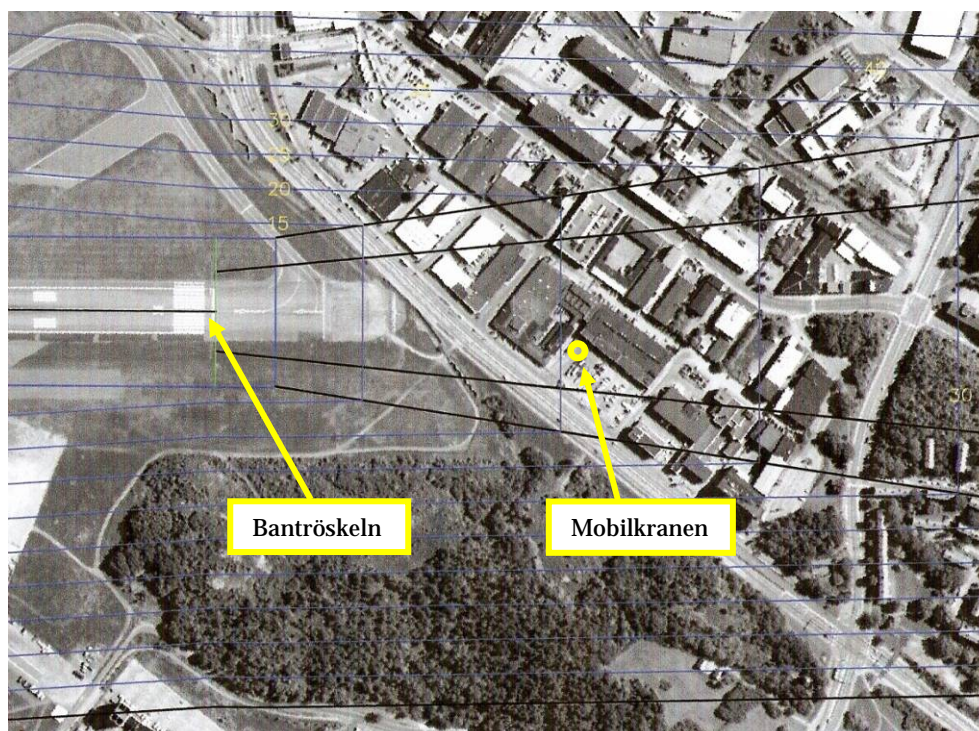
Platsen där mobilkranen var uppställd ligger i Ulvsunda industriområde ca 370 m från början av bana 30 (bantröskeln) på Bromma flygplats, se figur 2, 3 och 4. Kranen stod ungefär 30 m till vänster om banans centrumlinje i position 59°20,52'N 017°57,31'E.

Figur 2. Mobilkranens placering markerad med gul ring. (© Lantmäteriet)
