**Statens haverikommission**  
Swedish Accident Investigation Board

## ***Rapport RL 2009:02***

**Olycka med segelflygplanet SE-UEF  
vid Uppsala/Sundbro flygplats, U län,  
den 9 juli 2008**

Dnr L-15/08

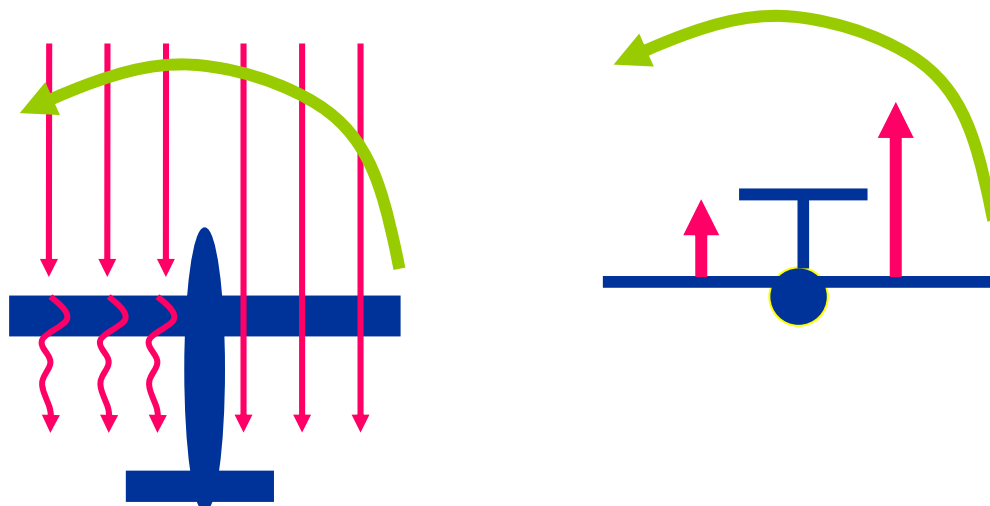
Om en flygplansvinge överstegras, dvs. får för stor anfallsvinkel, kan inte luftströmmen följa vingen, vilket medför att vingen tappar lyftkraft och att

luftmotståndet ökar pga. den turbulens som uppstår. Vid en spinn har den ena vingen ställt medan den andra fortfarande har anliggande strömning och lyftkraft. Den vinge som har ställt får därmed mindre lyftkraft och högre motstånd vilket resulterar i en roll och en gir. Flygplanet kommer då att rotera med ett lågt nosläge. Rörelsen kommer att fortsätta tills girrörelsen motverkas med sidroder och anfallsvinkeln minskas genom att dykroder ges. Masscentrumläget påverkar hur mycket dykroder som krävs. Vid masscentrum tillräckligt långt fram kommer tyngdkraften att räcka för att föra ned nosen och därmed minska anfallsvinkeln, vilket är anledningen till att exempelvis Discus b inte kan fås att spinna stabilt vid den främre masscentrumgränsen.
