Statens haverikommission
Swedish Accident Investigation Board

Rapport RJ 2009:03

*Tillbud till plankorsningsolycka mellan
en lastbil med släp och resandetåg 3763
på sträckan Stora Höga-Kode, O län,
den 11 april 2008*

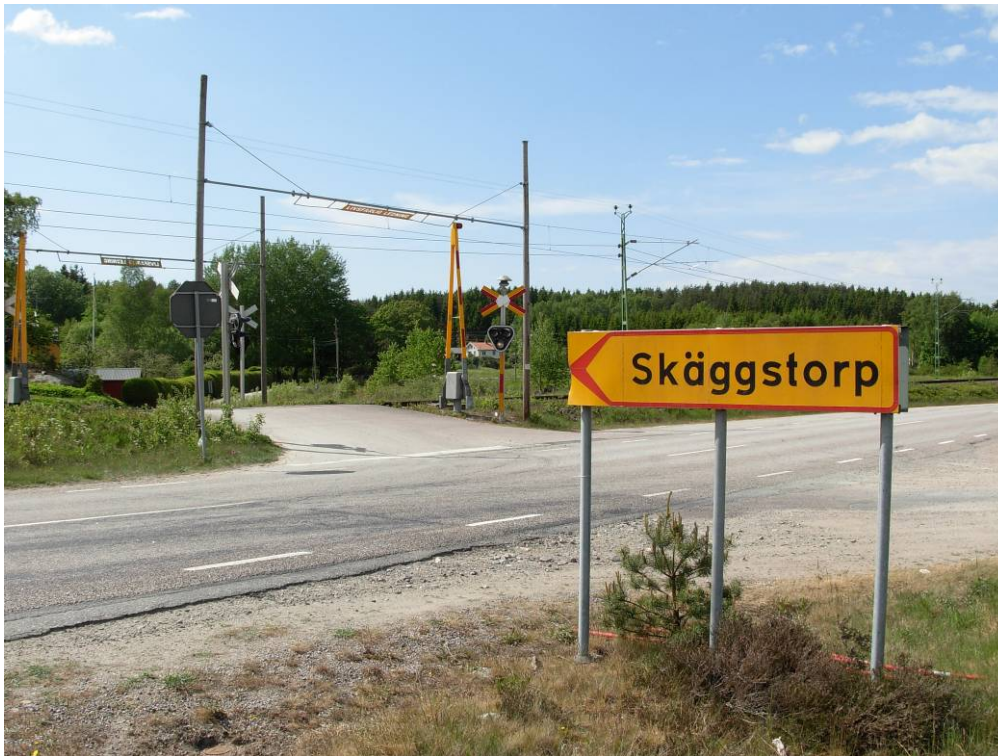
Bild 1. Plankorsningen i Skäggstorp.

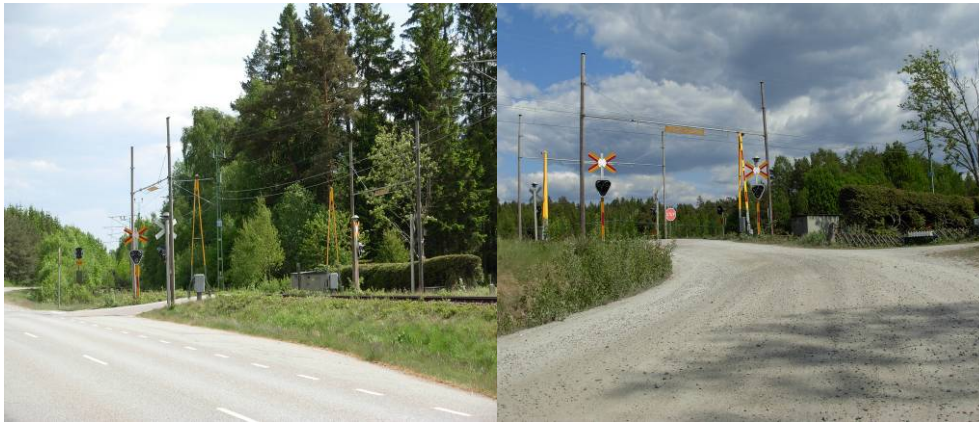
Bild 3a och 3b. Spårområdet sett från väg 574 respektive från till boendeområdet.

Vägartiet i kurvan norrifrån har breddats så att bilar inför högersväng in på spårområdet inte hindrar den övriga trafiken i den riktningen. Söderifrån har ingen sådan åtgärd vidtagits.

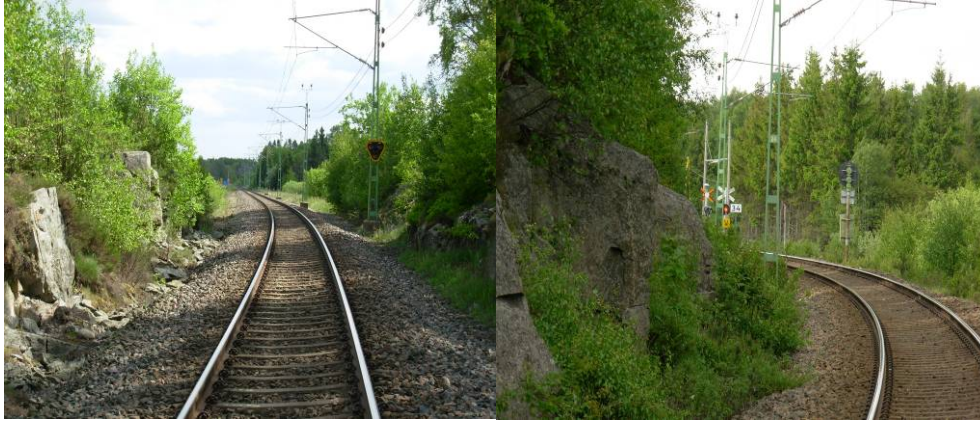
Bild 6a och 6b. Siktförhållande från Uddevalla till vänster och från Göteborg till höger.

I riktningen från Uddevalla, den riktning som tåget färdades vid tillbudet, är sikten vid goda förhållanden ca 700 m efter att tåget kommit ur en kurva. Från motsatt håll, från Göteborg, är plankorsningen belägen direkt efter en kurva och den första möjligheten att upptäcka att något står på spåret är ca 140 m före plankorsningen.

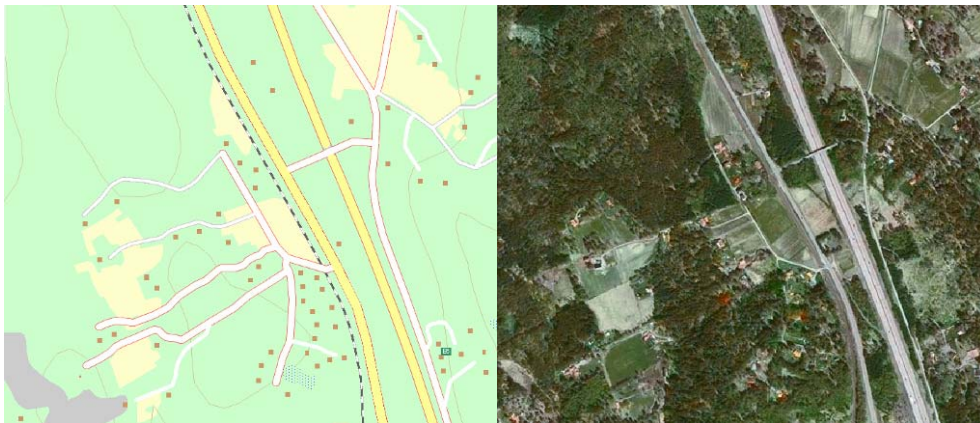
Bild 7a och 7b. Bilder på området hur det ser ut idag med befintliga hushåll.
