Statens haverikommission
Swedish Accident Investigation Board

Rapport RL 2010:03

Olycka med flygplanet SE-GUP
vid Uddevalla Rörkärr flygplats, i O-län
den 1 juni 2009

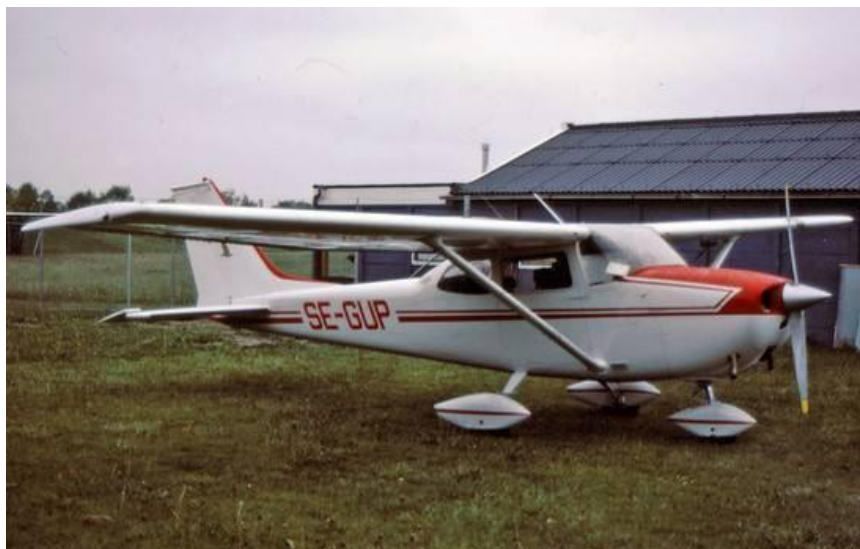
Fig. 1. Cessna FR 172 H, SE-GUP. Foto med tillstånd från Derek Heley.

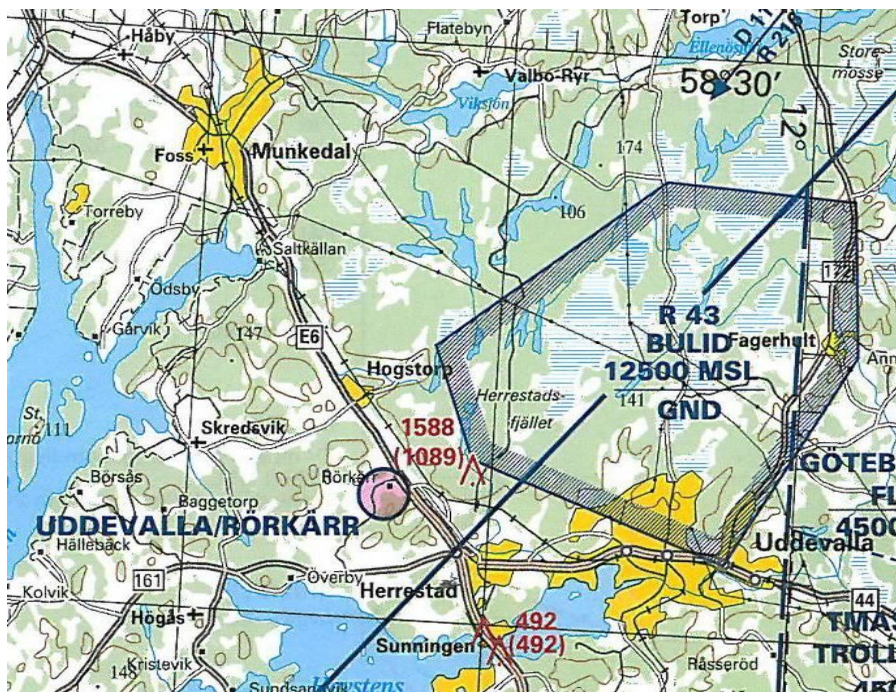
Olycksplatsen är belägen ca 150 m nordnordost om början på bana 21 på Uddevalla Rörkärr flygplats, Fig. 2 och 3, i Bohus län i position N58 22.2, E011 46.7, 36 m över havet.

Fig. 2. Uddevalla Rörkärr flygplats. Del av karta från KSAB:s Svenska Flygfält.

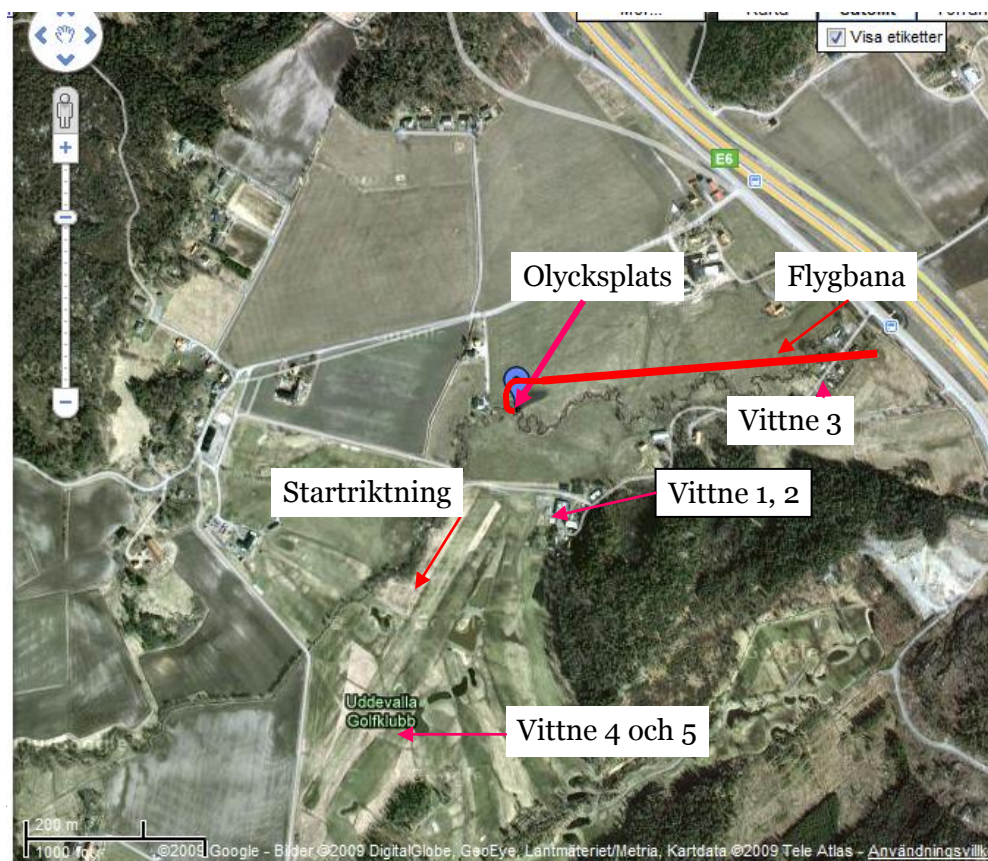
Händelsen har bevittnats av flera personer i närheten av olycksplatsen. Vittnenas placering framgår av Fig. 9.

Fig. 9. Översikt av olycksområdet och vittnenas placering.
