Statens haverikommission  
Swedish Accident Investigation Board

## Rapport RJ 2010:02

*Brand i spårarbetsmaskin DSS 1866B,  
i Grötingen, Z län, den 24 november 2007*

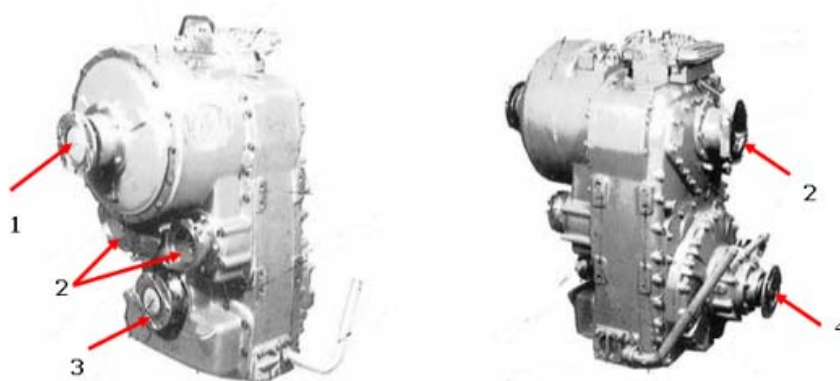
Fig. 8. ZF-växellåda.

Växellådan är tillverkad av ZF Friedrichshafen AG i Tyskland. Växellådan har beteckningen 4WG65/II och Stycknummer/Version 4616000199. Växellådan har tre växlar framåt och bakåt och är halvautomatisk. Till växellådan finns också hydraulpumpar för arbetsdrift monterade vid växellådans kraftuttag.

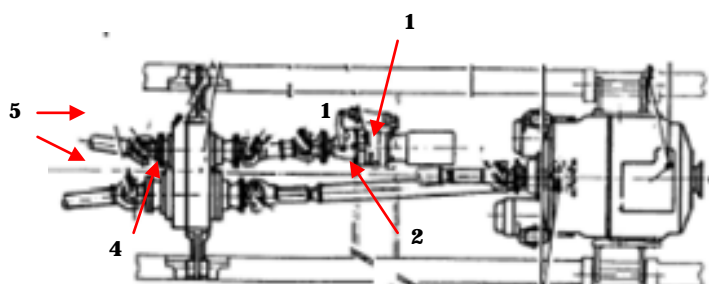
Fig. 10 Arbetsmaskinens drivning i detalj

Det finns tre hydraulmotorer som används vid arbetsdrift. De är tillverkade för Plasser&Theurer av Danfoss. Hydraulmotorerna drivs av en hydraulpump som är ansluten till huvudväxellådan som i sin tur drivs av motorn.

Undersökningen har utförts på maskinens framdrivningssystem vid arbetsdrift. Vid undersökningen av hydraulmotorer och inkopplingsmekanismen uppmärksammades inga skador på hydraulmotorer. Däremot fanns skador på inkopplingsmekanismerna där en av gummidamaskerna var skadad. Detta innebär att fukt, snö och damm kunde tränga in. På axel nr 3 för bakre boggin satt styrpinnen löst vilket kunde orsaka att in- och urkopplingen kärvar. Detta kan innebära att hydraulmotorerna vid hjulen inkopplade vid transporten i tåg varvid de verkat som hydraulmotorer. Detta i sin tur kan ha orsakat att hydrauloljan värms upp och fattade eld vid lägre temperatur än annars. Vid transporten rådde det kraftig kyla och marken var snöbelagd, det kan därför
