Statens haverikommission
Swedish Accident Investigation Board

Rapport RL 2009:11
Olycka med helikoptern SE-HCM
vid Grundagssättern 25 km N Idre, W län,
den 22 november 2007

Dnr L-29/07

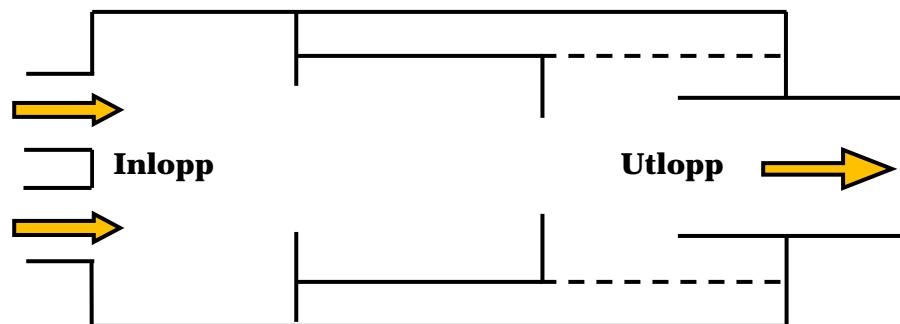
Motorns ljuddämpare består i princip av ett plåtrör med gavlar. I gavlarna finns uttag för inlopps- respektive och utloppsgasen. Inuti ljuddämparen finns plåtelement i form av insatsrör med gavlar för balansering av mottrycket samt för ljuddämpning (se fig. 3).

Fig. 3: Principskiss på ljuddämpare
