Statens haverikommission
Swedish Accident Investigation Board

Rapport RJ 2009:06

*Tillbud till kollision med tåg 2510 i
Västerhaninge, AB län, den 19 januari 2006*

Dnr J-01/06

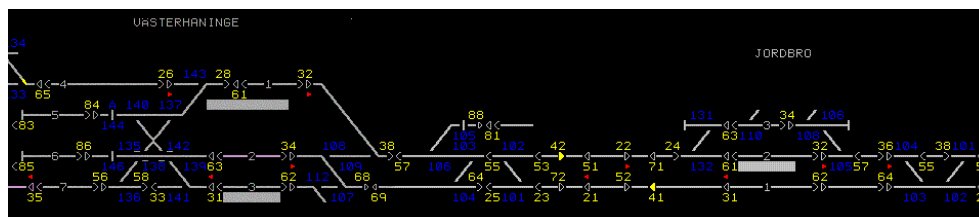
Fig. 4. Spårplansbild som visar stationerna i Västerhaninge (till vänster) och Jordbro (till höger) samt mellanliggande linje.

Västerhaninge station ligger 32 km norr om Nynäshamn. Plattformarna i Västerhaninge ligger mellan 32+220 och 32+460 enligt järnvägens längdmätningssystem som utgår med nollpunkt i Nynäshamn. Västerhaninges stationsgräns i norr ligger vid km 33+215 och därefter vidtar linjen till Jordbro vars södra stationsgräns ligger vid km 34+176. Linjesträckan mellan stationsgränserna är således 916 meter.

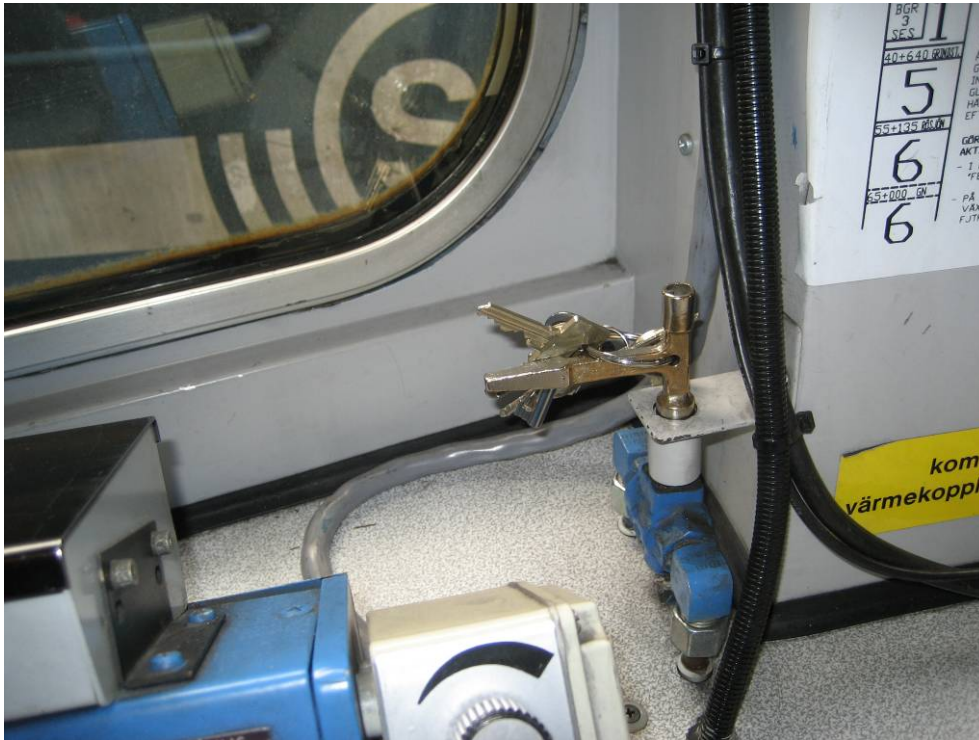
Fig. 5. Losskopplingsventilen.

De aktuella losskopplingsventilerna på motorvagn av typ X1 är inte utformade så att läget *öppen* respektive *stängd* lätt kan identifieras (se fig 5). Det finns inte heller någon märkning som visar vilket läge ventilen intar. Den som manövrerar ventilen måste höra om det förekommer någon luftutströmning i motstående enhets hytt eller inte. Detta ljud är dock så pass intensivt att ingen kan undgå att märka det. Är losskopplingsventilerna öppna i båda hytterna som är kopplade mot varandra, förekommer dock ingen luftutströmning.

Losskoppling sker normalt med ett tryckluftdon som trycksätts med huvudbehållartryck (8 bar). Ventilen för losskoppling finns i förarhytten. Ledningen mellan losskopplingsventilen och kopplet är avluftad genom ventilen när den är i stängt läge. Det innebär att när ventilen i en hytt öppnas trycksätts losskopplingsdonet och luft strömmar samtidigt ut genom avluftningen i den andra förarhytten.

En normal losskoppling sker genom att losskopplingsventilen öppnas i en av förarhytterna och losskopplingsdonet i kopplet påverkas då av huvudbehållartrycket så att det vrider hjärtskivorna i båda kopplerna vilket medför att kopplet krokar ur och huvudledningen stängs.
