Statens haverikommission
Swedish Accident Investigation Board

Rapport RL 2009:16

Olycka med flygplanet SE-ILY på Umeå flygplats, AC län, den 23 januari 2009

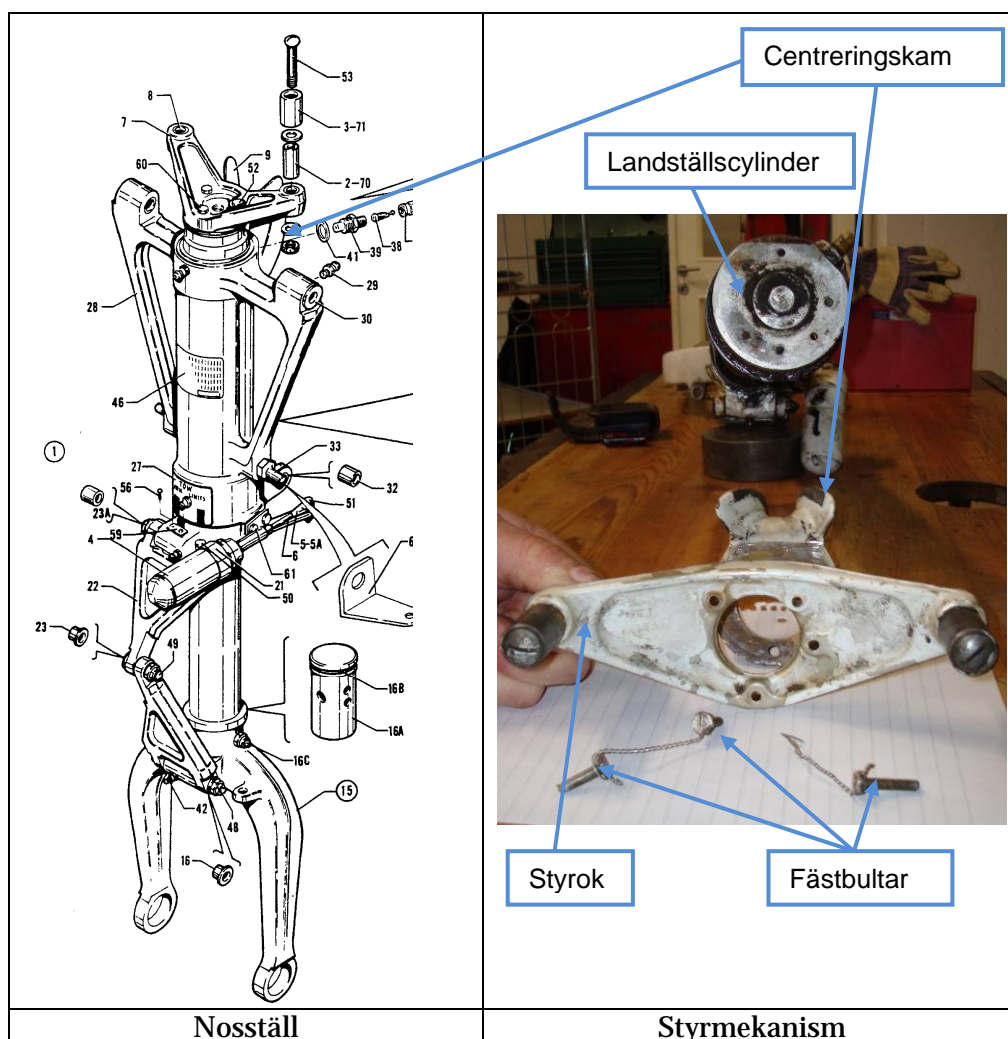
Överst på yttercylindern är med tre AN-3 bultar fästat ett styrok som överför styrutslagen från sidoroderpedalerna till noshjulsstyrningen. I samma förband sitter en centreringskam som har till uppgift att centrera noshjulet i samband med infällning av landstället. (Se skiss/foto nästa sida.)

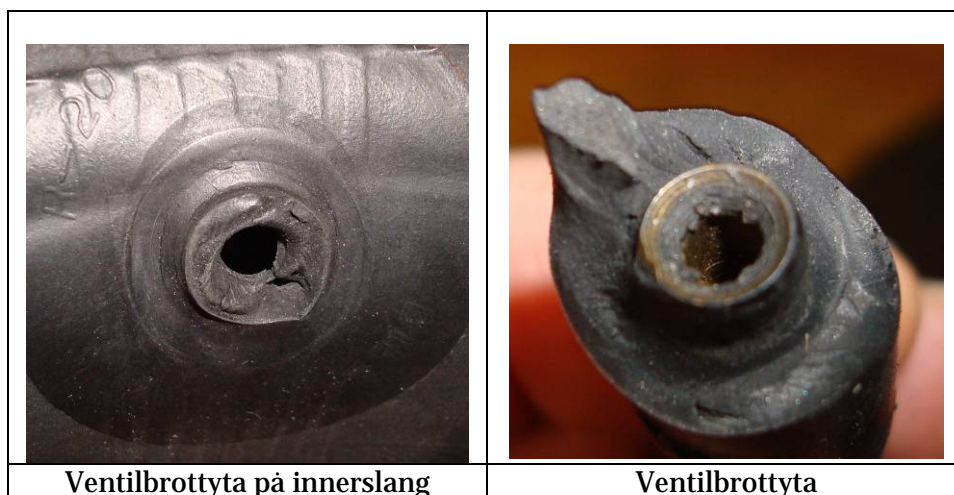
Den spruckna innerslangen med lös ventil har undersökts på materiallaboratorium med avseende på gummikvalitet samt möjlig förklaring till varför ventilen lossat från slangen.

Vid undersökningen har framkommit att slangen är tillverkad i butylgummi (IIR) vilket är ett vanligt förekommande material i innerslangar. Gummits mekaniska egenskaper påverkas av dess ålder. Sprickor och krackeleringar i ventils gummi tyder på slangen har hög ålder.

Som framgår av materialundersökningen orsakades själva punkteringen sannolikt av att slangens ventil lossnade till följd av att en utmattningsspricka startat och vuxit i dess infästningen till slangen.
