Slutrapport RS 2019:02

MIGNON – Brand i lastrummet den 4 april
2018

2019-03-28

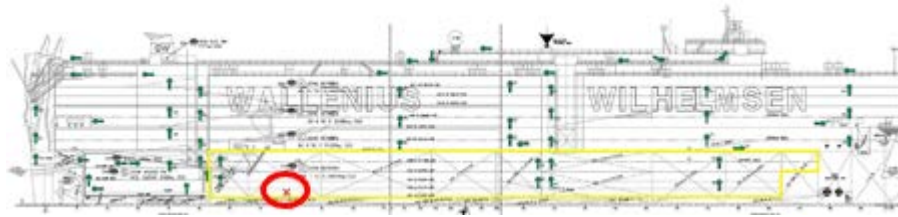
Figur 2. Det första brandlarmet kom in från en detektor på det nedersta lastdäcket, däck 1, i det inringade området.

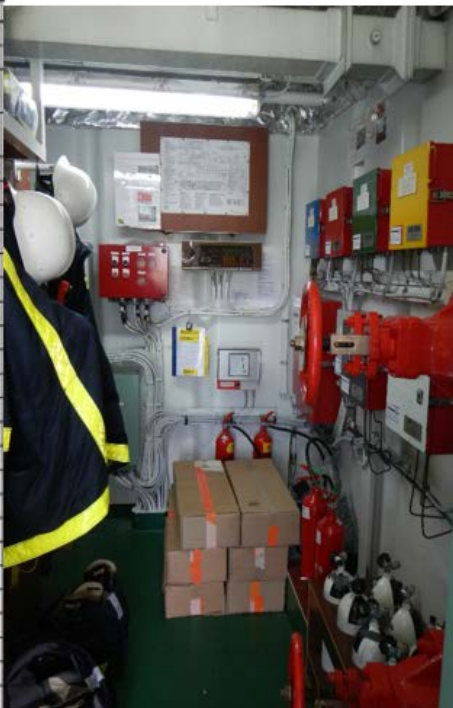
Figur 4. Fartygets larmlista för brand och brandstation 1 på fartyget, med utrustning för rökdykare och manöverenheter för att starta CO₂-anläggningen.

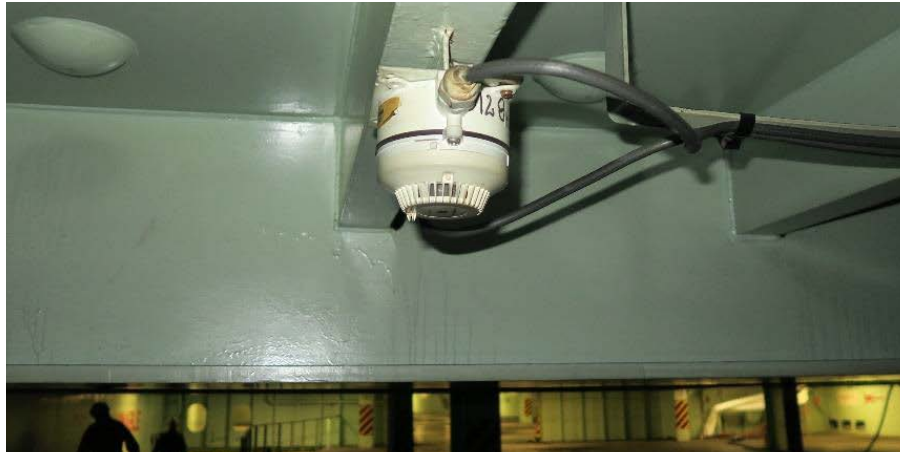
Figur 5. Rökdetektor i lastrummet.

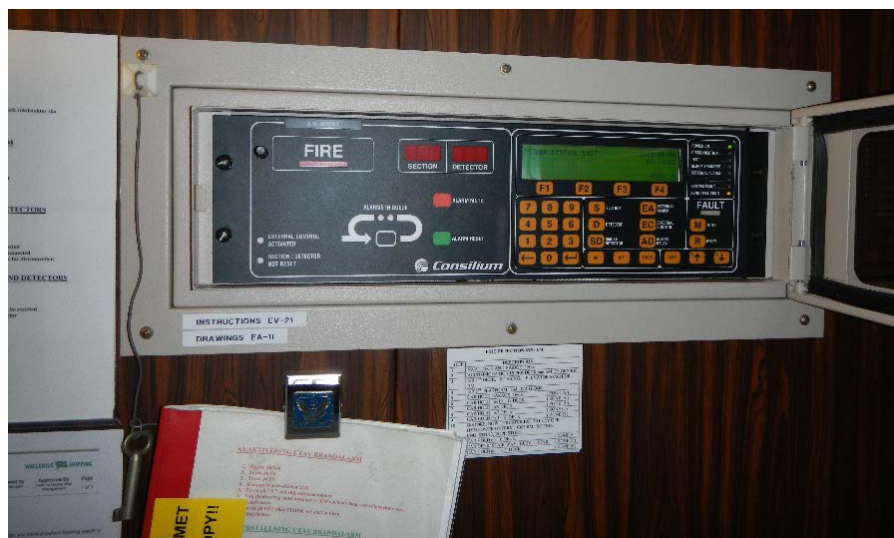
Figur 6. Brandlarmstablån där man kan läsa av vilka detektorer och sektioner som har reagerat. Sådana tablåer fanns bland annat på bryggan och i receptionen.

Brandlarmsystemets logg i centralapparaten hade en begränsad kapacitet på 100 aktiviteter. För att registrera ytterligare händelser raderade systemet automatiskt de äldre händelserna. Det fanns en printer kopplad till brandlarmsystemet som successivt skulle kunna skriva ut samtliga enskilda aktiviteter, men den slutade dock fungera tidigt under händelsen.

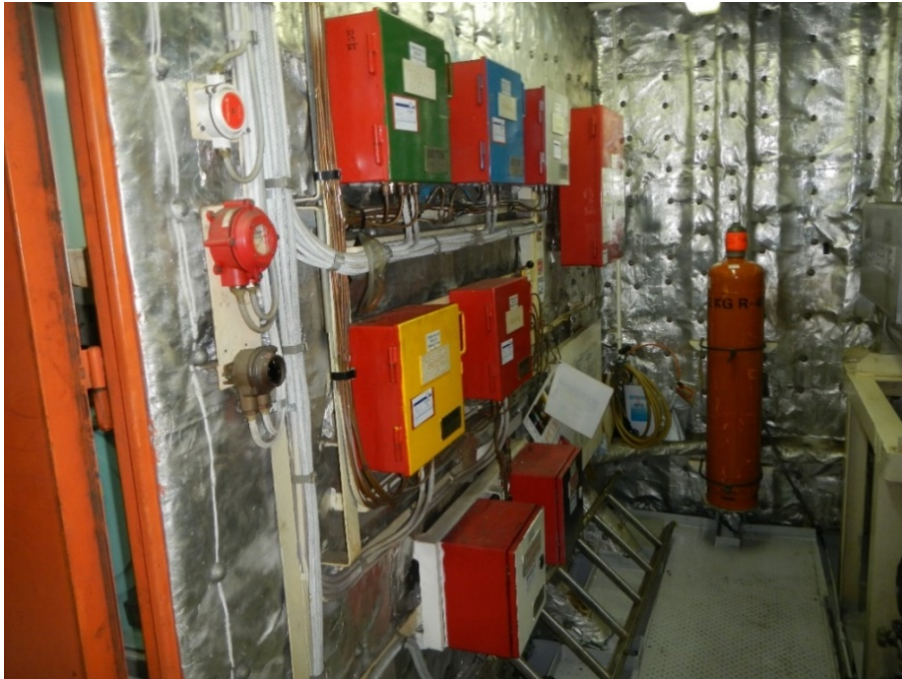
Figur 7. "CO₂-rummets" manöverskåp, vilket användes för att starta släckanläggningen.

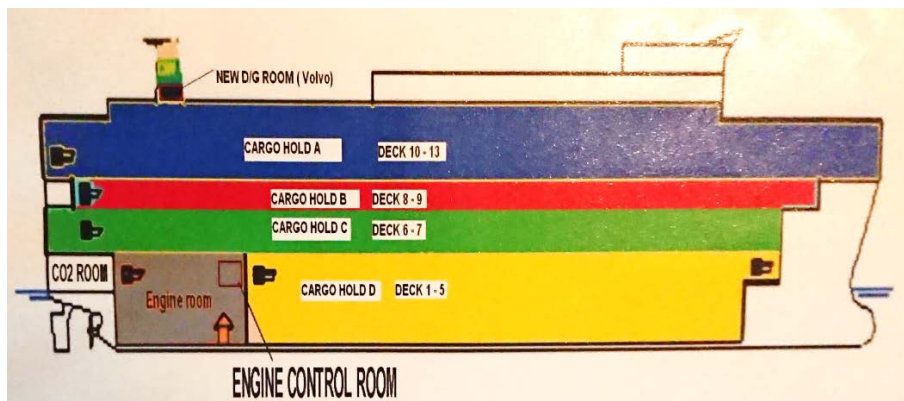
Figur 8. Sektionerna för brandlarmsystemet i lastrummen och den fasta släckanläggningen. Det var den gula sektionen som aktiverades i samband med händelsen.

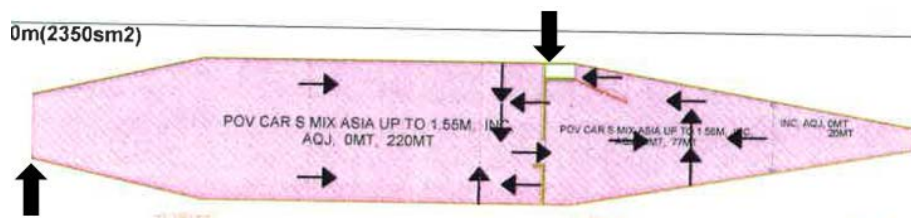
Däck 1 var fullastat med begagnade personbilar, medan däck 2 bara var delvis lastat med bilar (se figur 10 och 11). Bilarna stod mycket tätt med surrningsband på samtliga hjul. Det var oftast så tätt mellan sidorna på bilarna att det inte gick att passera alls, i vissa fall kunde man dock gå i sidled mellan bilarna. Surrningsbanden var fästa i däckets en bit ut från bilarna och en bit upp på hjulen (se figur 12). Det var således även av denna anledning svårt att röra sig bland bilarna, då det fanns risk för att snubbla på banden vid passage. En släckinsats med rökdykare, som skulle behöva passera bilarna, skulle således innebära mycket stora risker för personalen.

Figur 10. Last på däck 1: begagnade personbilar på hela däckets. De passager ner till däck som användes av sökgruppen respektive av den tekniske chefen är markerade med tjocka pilar.

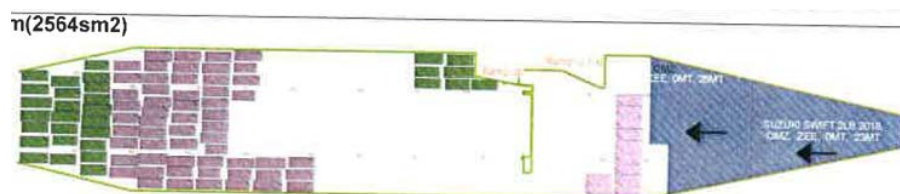
Figur 11. Last på däck 2: De fyllda fyrkanterna visar var de begagnade personbilarna stod.

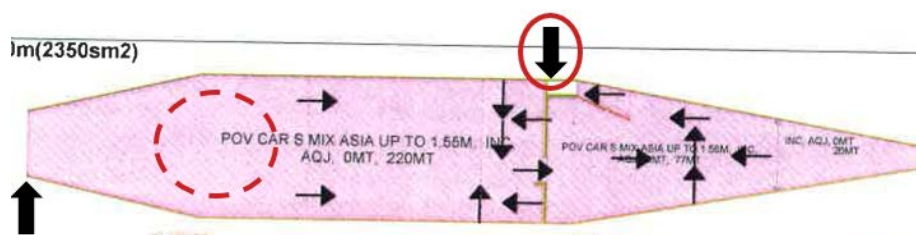
Figur 14. Det första brandlarmet kom från däck 1 i området i den streckade cirkeln på bilden. Sökgruppen kom ner vid den inringade pilen.

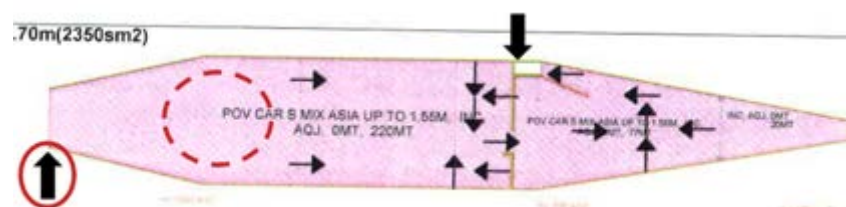
Figur 15. Tekniska chefen kom ner på däck 1 vid den inringade pilen i bilden. Första brandlarmet utlöstes från en detektor inom den streckade cirkeln.

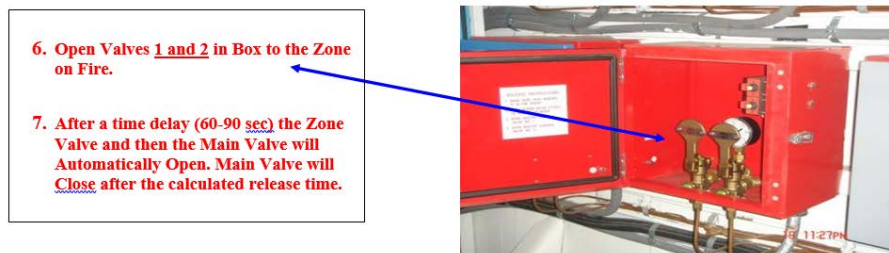
Fartygets egen instruktion var mer kortfattad och fokuserad enbart på handgreppen för att aktivera CO₂-släckningen, vilket torde göra det lättare för den som ska hantera den att snabbt aktivera släckningsanläggningen.

Figur 32. Instruktionen framtagen på fartyget.

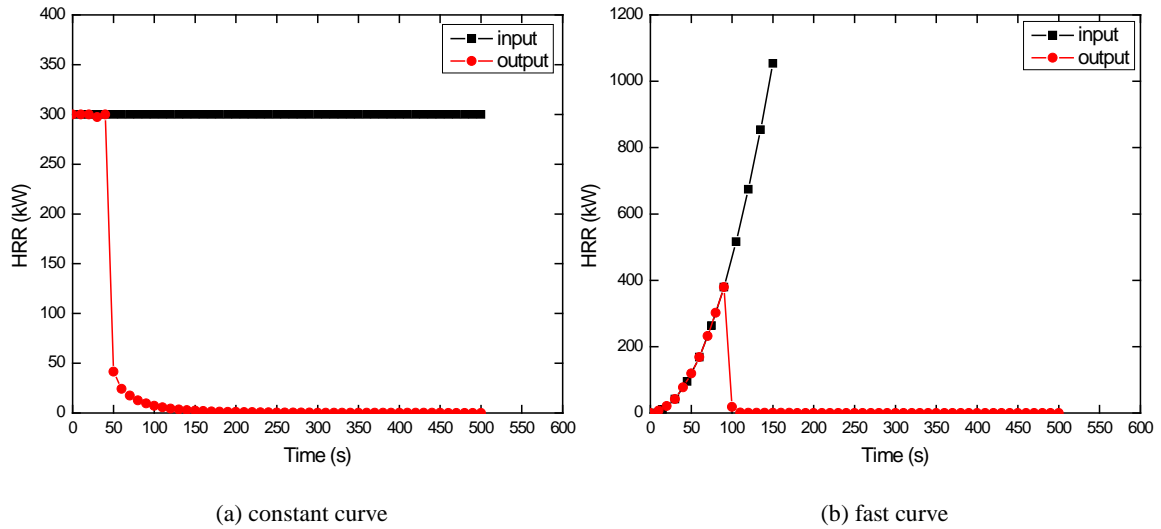
In the CFAST simulation, the predefined and output HRR is shown in Fig. 1. For the constant curve, the HRR drops from predefined 300 kW to 41 kW at 50 s, and then takes another 50 s to reach 7 kW. For the fast curve, the HRR drops from predefined 380 kW to 18 kW at 100 s, and then quickly self-extinguishes. The maximum HRR the fire can reach is 380 kW at 90 s.

The total energy released can be obtained by integrating the HRR over time. For constant curve, the total energy is 11.87 MJ, which requires the combustion of 11.87/30=0.40 kg fuel. For fast curve, the total energy is 13.69 MJ, which requires the combustion of 13.69 /30=0.45 kg fuel. The total energy released by a fast curve is larger than that from a constant curve. Compared with the preliminary estimation of 0.35 kg fuel, a larger value is obtained with CFAST.

Fig. 1. HRR of constant curve (a) and fast curve (b) in a sealed space.

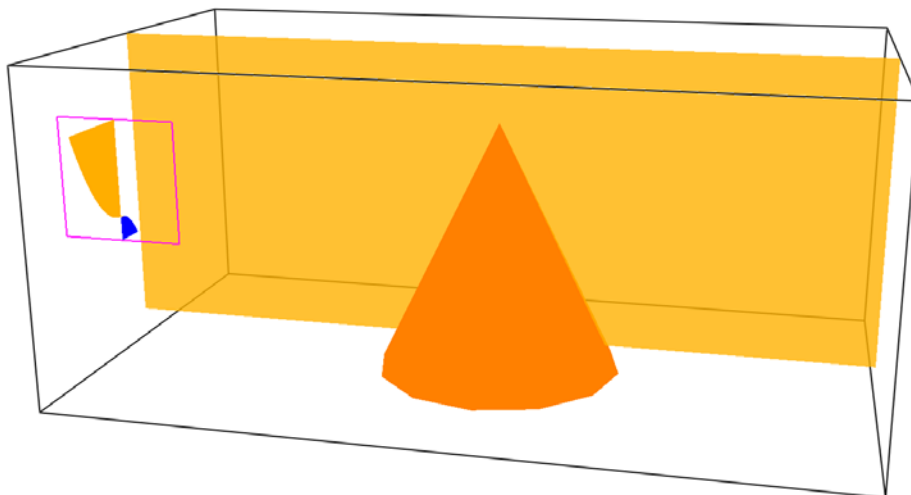
To study the fire development in case of people breaking one window to escape, an opening was added at the front of the compartment (see Fig. 2). The opening size was 0.5 m × 0.5 m, which was placed 0.2 m from the left end and 0.8 m from the floor.

Fig. 2. Space with 0.5 m × 0.5 m window at the front.

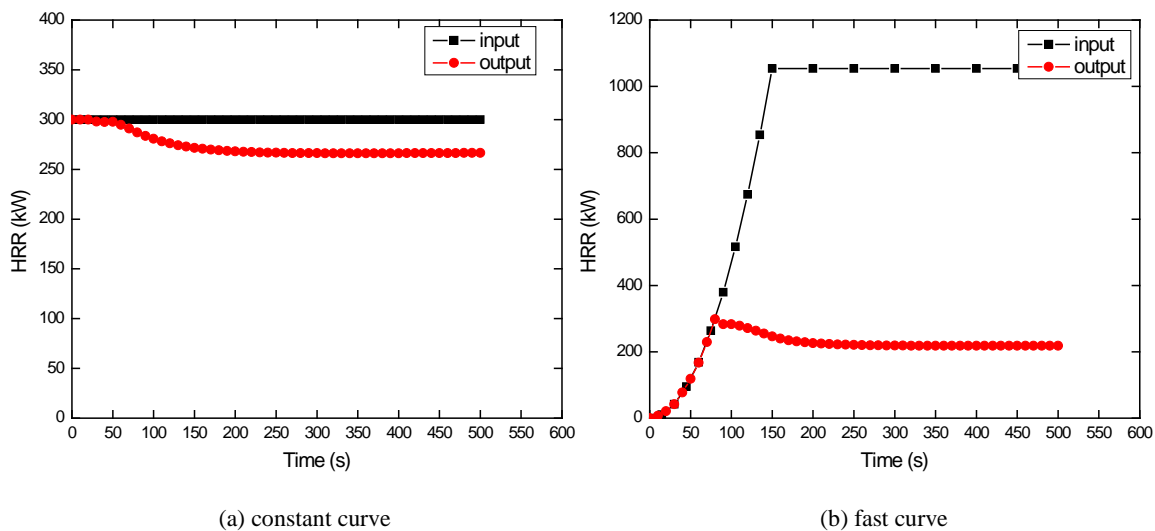
Fig. 3 shows the HRR of the constant curve and the fast curve in presence of a window. For the constant curve, the fire drops from 300 kW to 295 kW at 60 s. Due to the oxygen supplied by the natural ventilation, a steady HRR of 266 kW is reached at 170 s. For the fast curve, the maximum HRR the fire can reach is 298 kW at 80 s. The final steady HRR is about 220 kW, reached at 250 s. For both curves, the final steady state HRR is close the estimated value 265 kW. One finding is that although the geometry is the same for the constant and fast curve, the final steady state HRR is different. The reason is unclear, but one may suspect that the pressure difference induced by different combustion process may have influenced the natural ventilation in the final steady stage.

Fig. 3. HRR of constant curve (a) and fast curve (b) in a space with window.

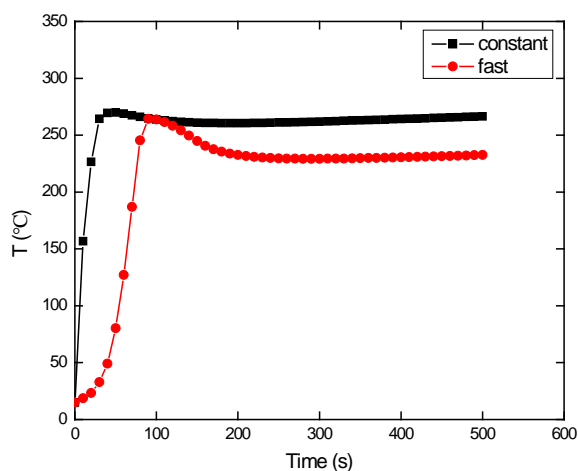
The upper layer temperature of constant and fast curve is shown in Fig. 4. In the final steady stage, the upper layer temperature is about 250 °C. At this high temperature, the window may break down, and creates larger openings than expected.

Fig. 4. Upper layer temperature of constant and fast curve inside the compartment.
