## *Slutrapport RL 2019:07*

**Olycka vid Othem, Gotland, den  
11 augusti 2018 med flygplanet D-EHAC  
av modellen Bölkow BO 208 C Junior,  
opererat av en privatperson.**

Diariernr L-98/18

2019-05-06

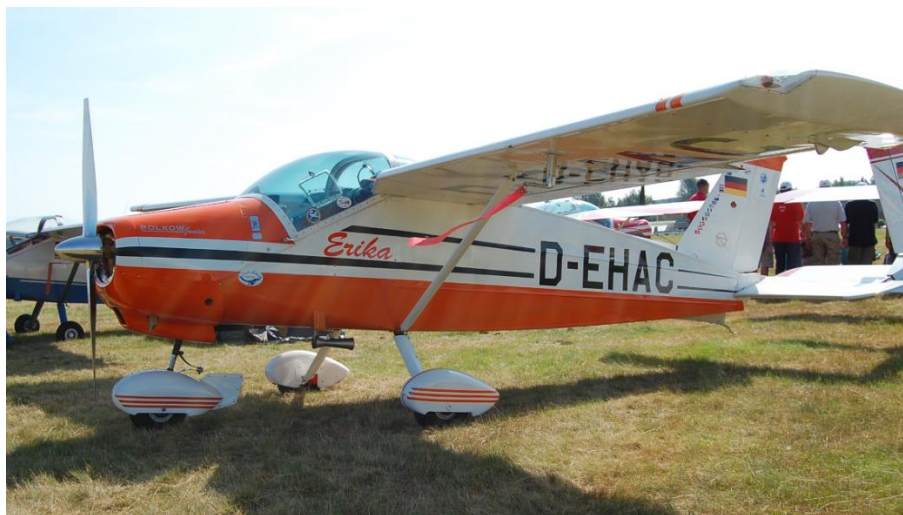
Figur 1. Flygplanet D-EHAC. Foto: Ågaren.

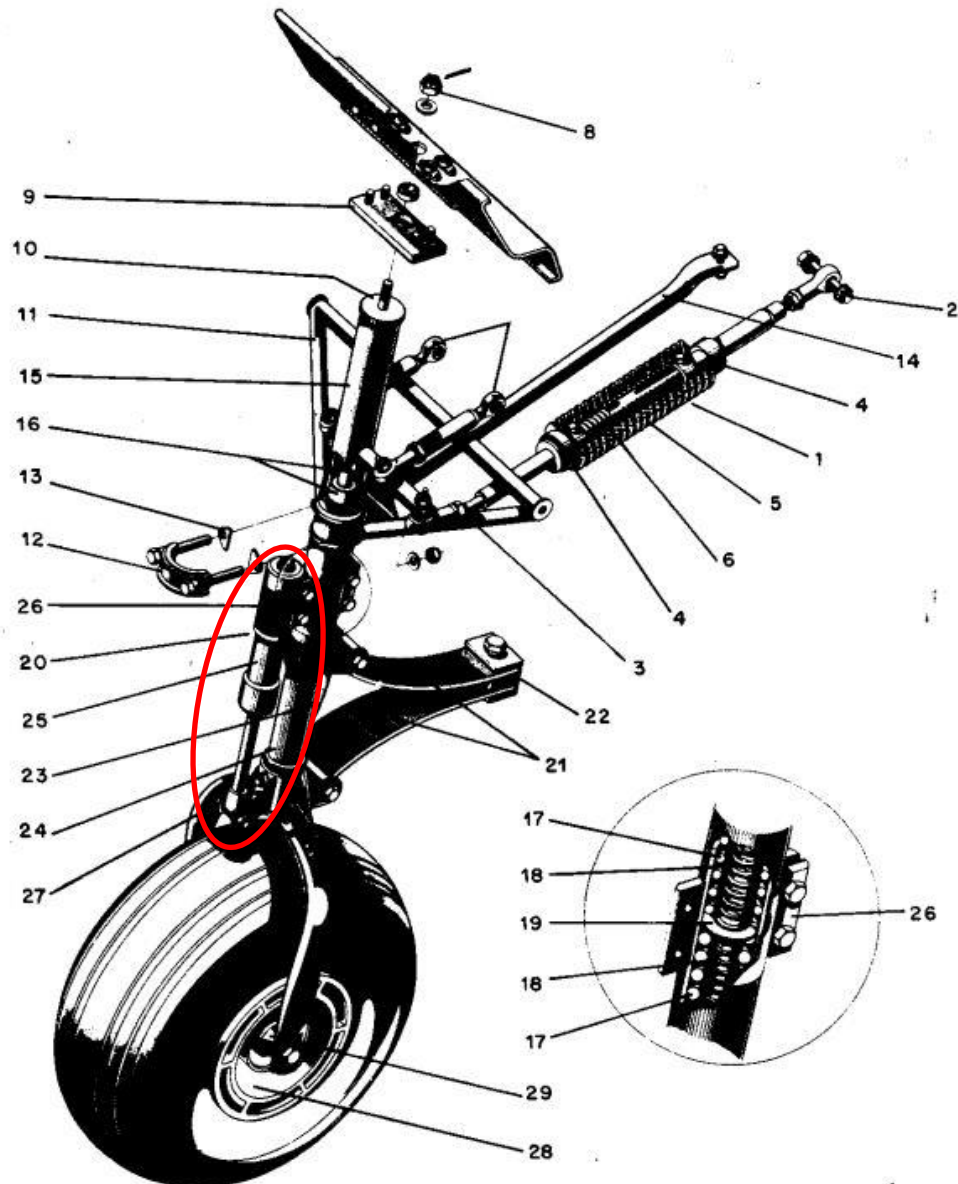
Figur 2. Noslandställ med utvändigt monterad stötdämpare, markerad i rött. Saxlänken är numrerad 21 och 22. Illustration: Airbus Defence and Space GmbH.
