Rapport S 1994:1

Sjöolycka 1994-03-27 i Västerviks hamn,
H län med bogserbåten Olof från Västervik

Ärende S-03/94

SHK Statens haverikommission ■ Board of Accident Investigation

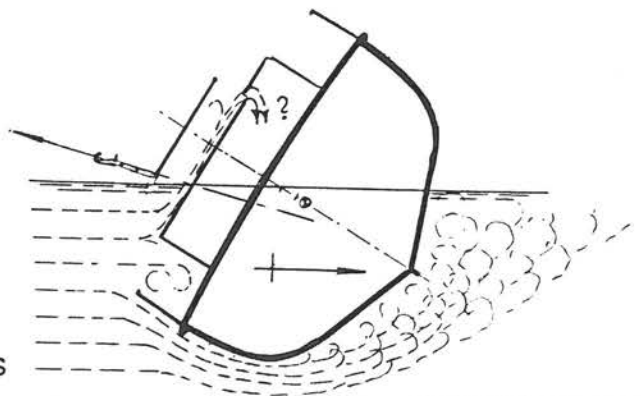
60° krängning
Rätande arm 0,14 m
Rätande moment ca 7 tonm
Krängande arm ca 0,8 m
Erf krängande kraft ca 8,8 ton,
uppnås vid vattenhastighet ca 3,0 m/s

Figur 3
Bogserbåtens kantring. Bedömning av uppkommande krafter och resulterande krängning
