# UTREDNINGSRAPPORT

beträffande tankmotorfartyget THUNTANK 5:s  
grundstötning vid Gråsjälsbådan 1986-12-21

Avgiven av Sjöfartsverket, sjöfartsinspektionen  
Mars 1987

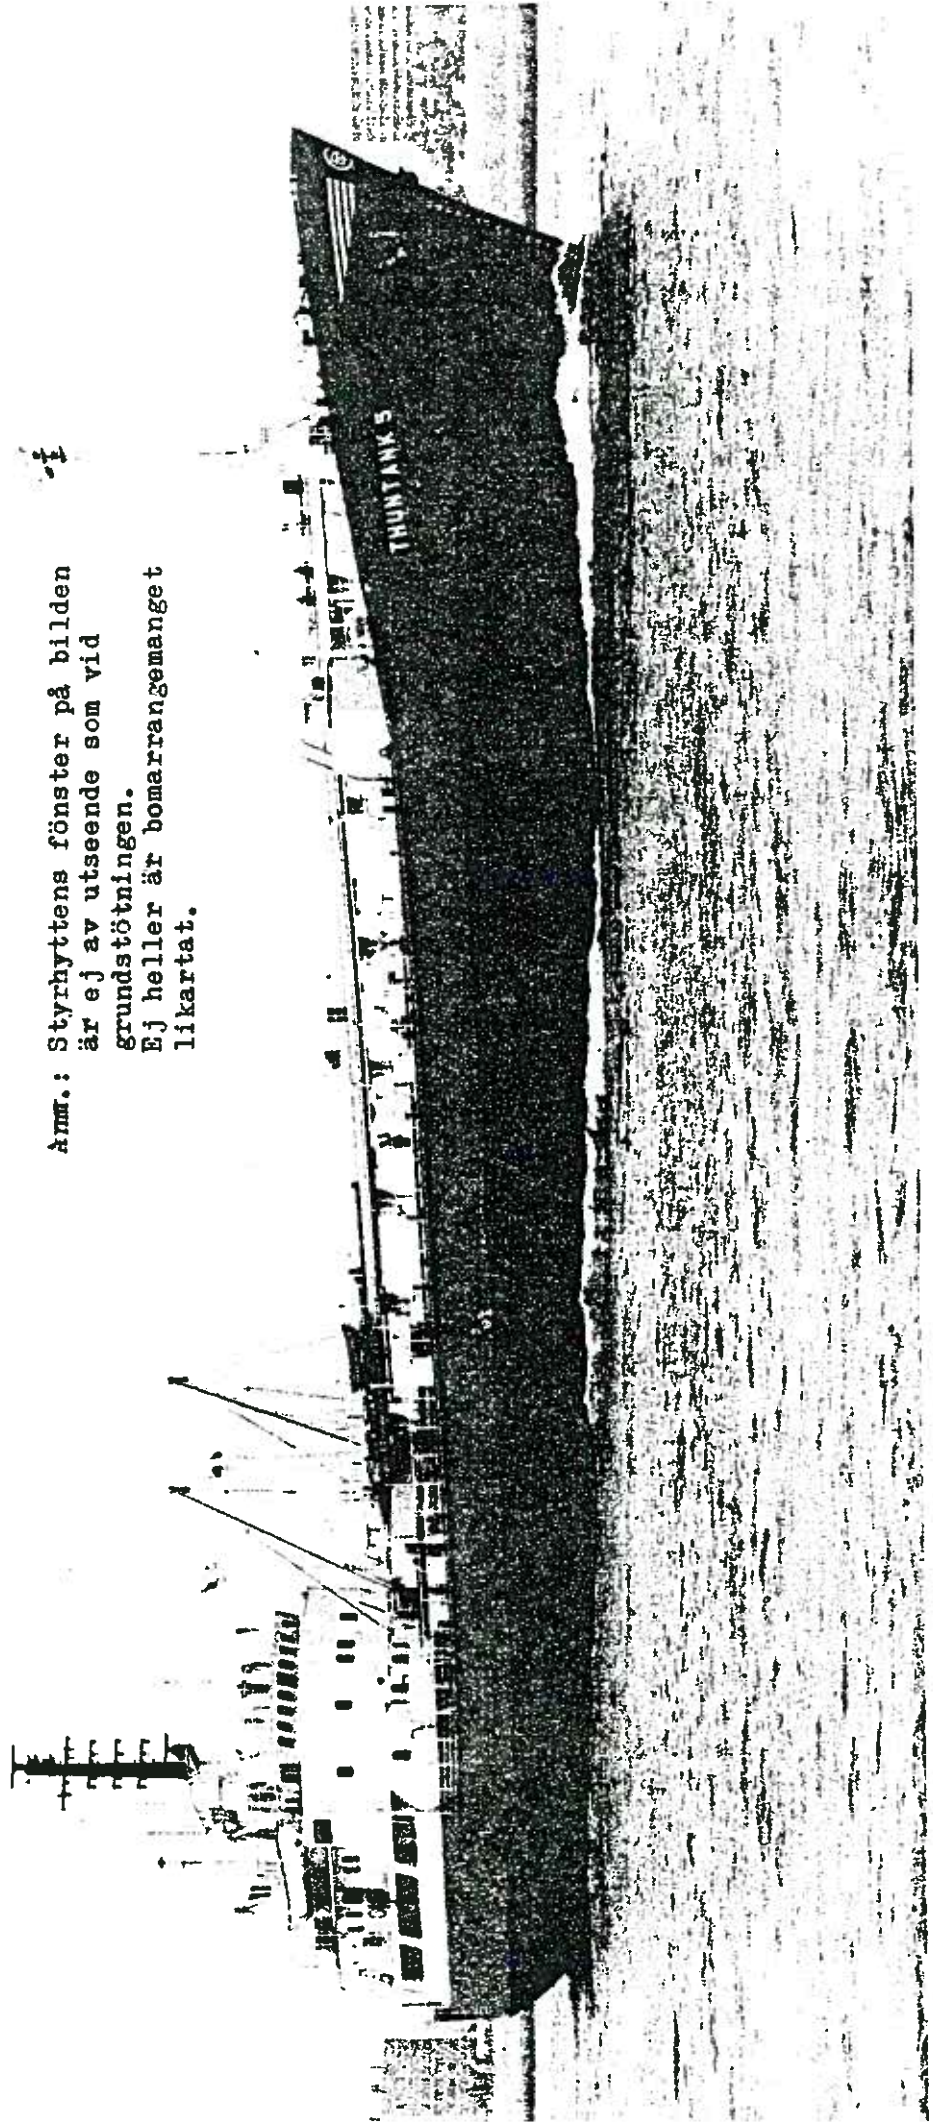
Amn.: Styrhyttens fönster på bilden  
är ej av utseende som vid  
grundstötningen.  
Ej heller är bomarrangemanget  
likartat.
