Rapport O 1994:1

**Brand den 30 november 1991
i ABB Relays AB:s lokaler i Västerås,
U län
O-09/91**

Statens haverikommission (SHK) har undersökt en brand som inträffade den 30 november 1991 i ABB Relays AB:s lokaler i Västerås, U län.

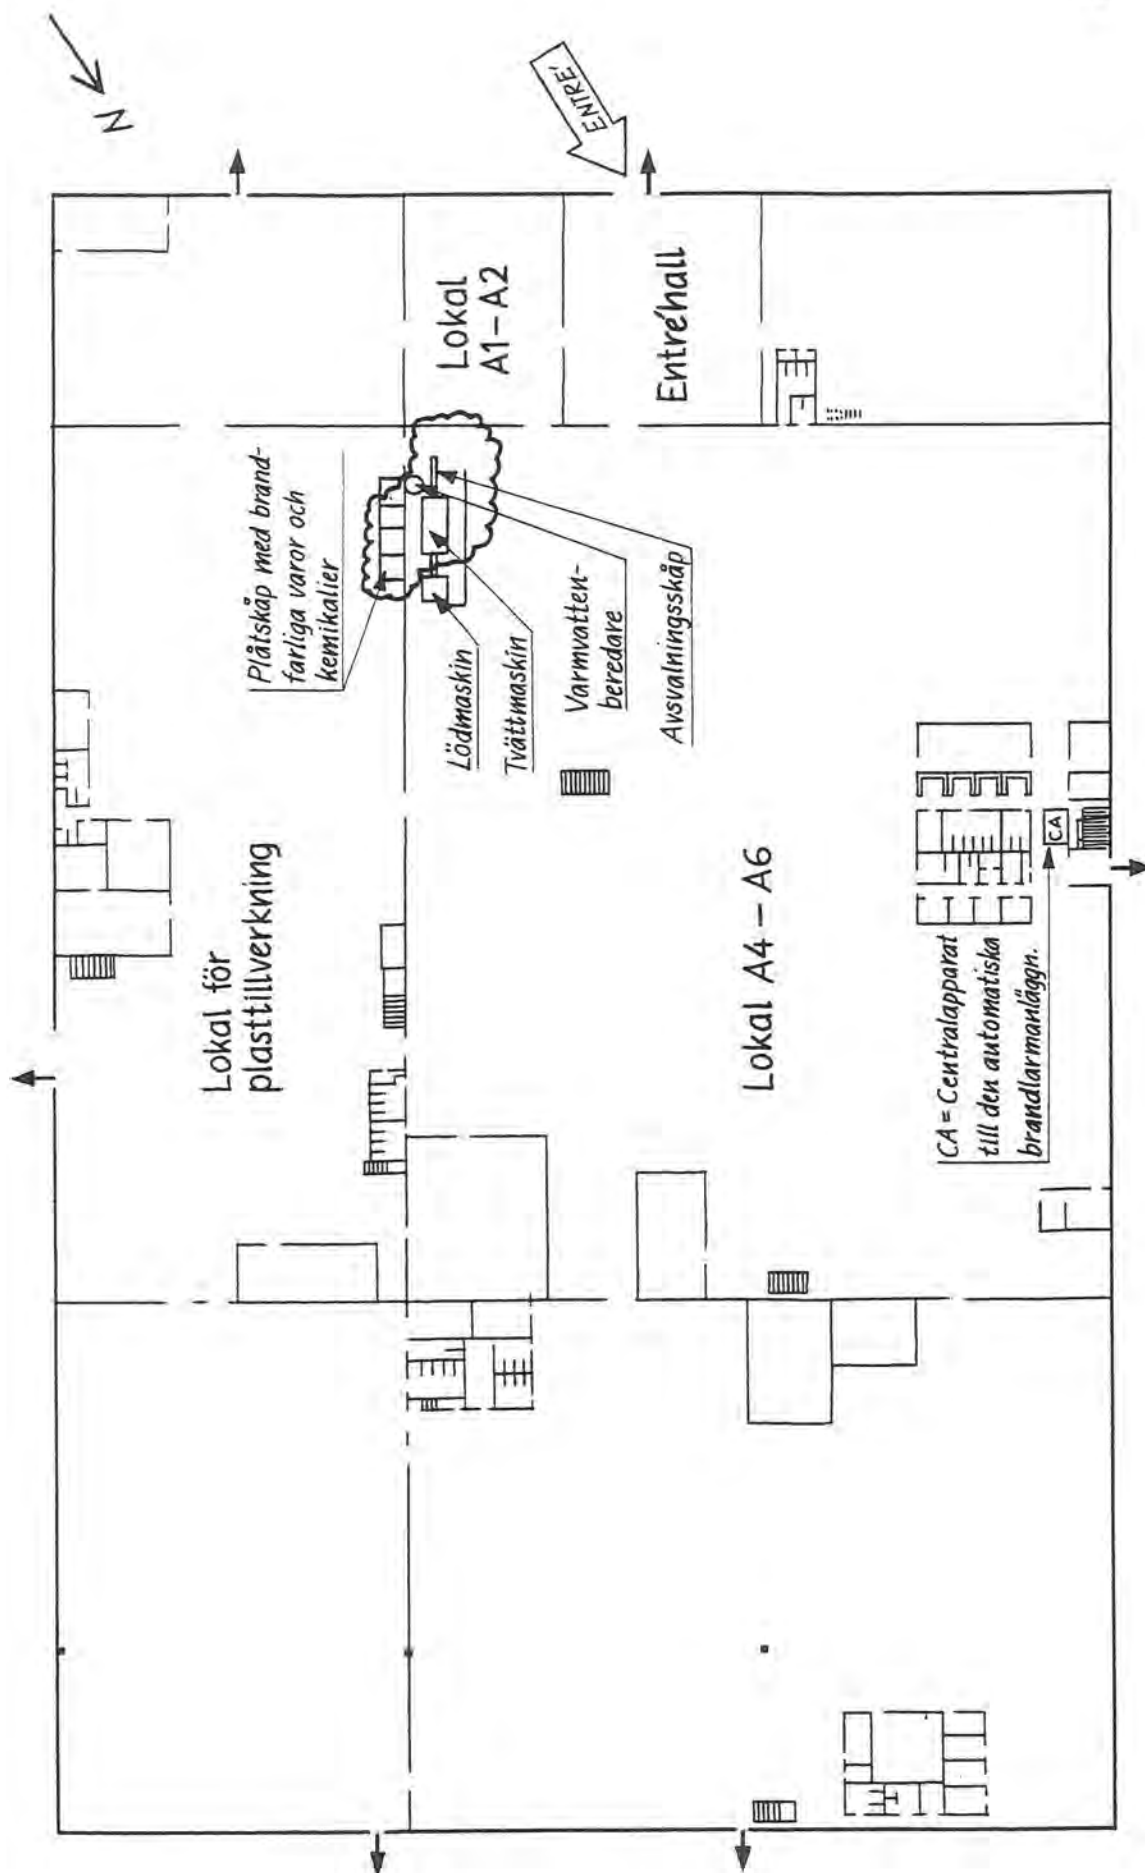
Figur 1 Skiss över byggnad 391

Brandområdet omfattade i huvudsak två lokaler som på *figur 1* har beteckningen »Lokal A4–A6« respektive »Lokal för plasttillverkning«.

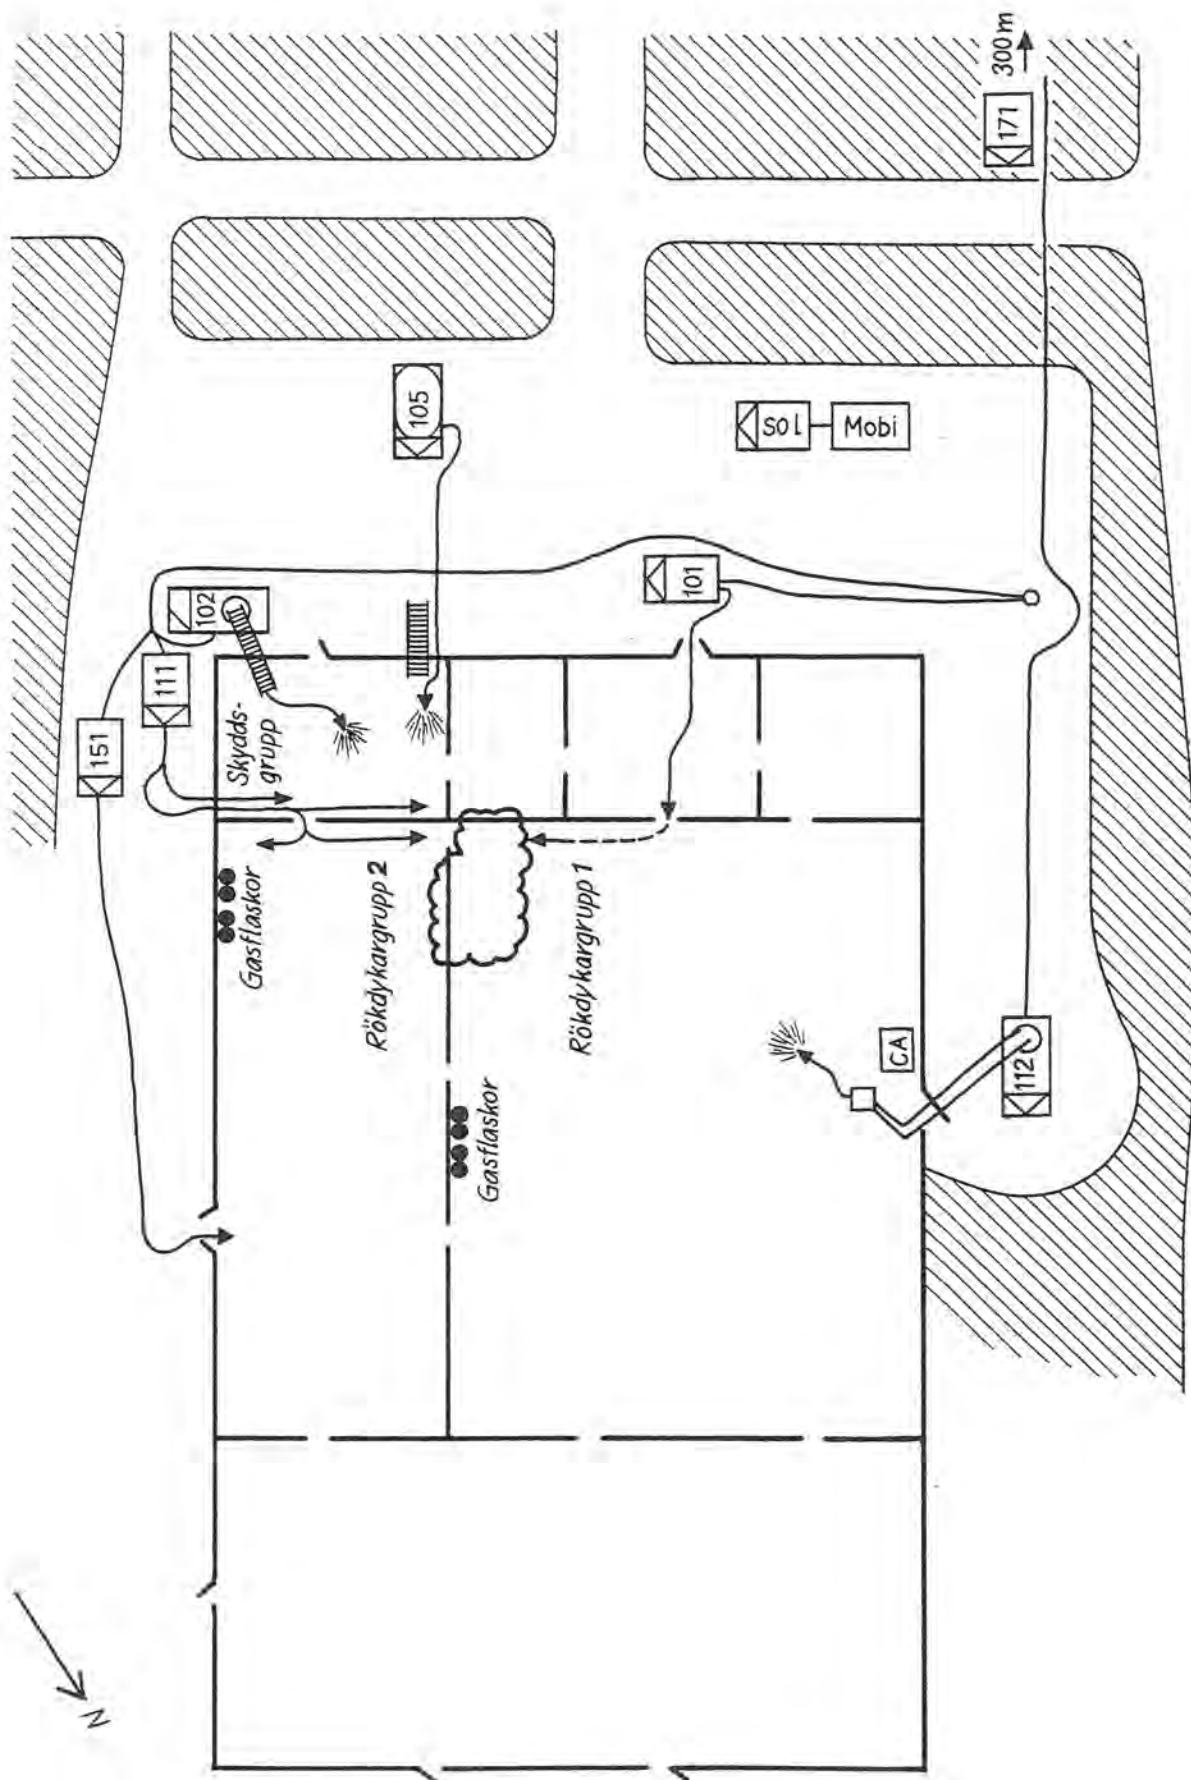
Figur 11 Skiss över hur räddningsstyrkan fördelades

Huvudstyrkan utgjordes av en brandmästare och sex brandmän med en släckbil (101) och en stegbil (102). Siffrorna inom parentes anger fordonsnummer på bifogade skiss (*figur 11*). Fordonen kördes upp väster om byggnaden, eftersom

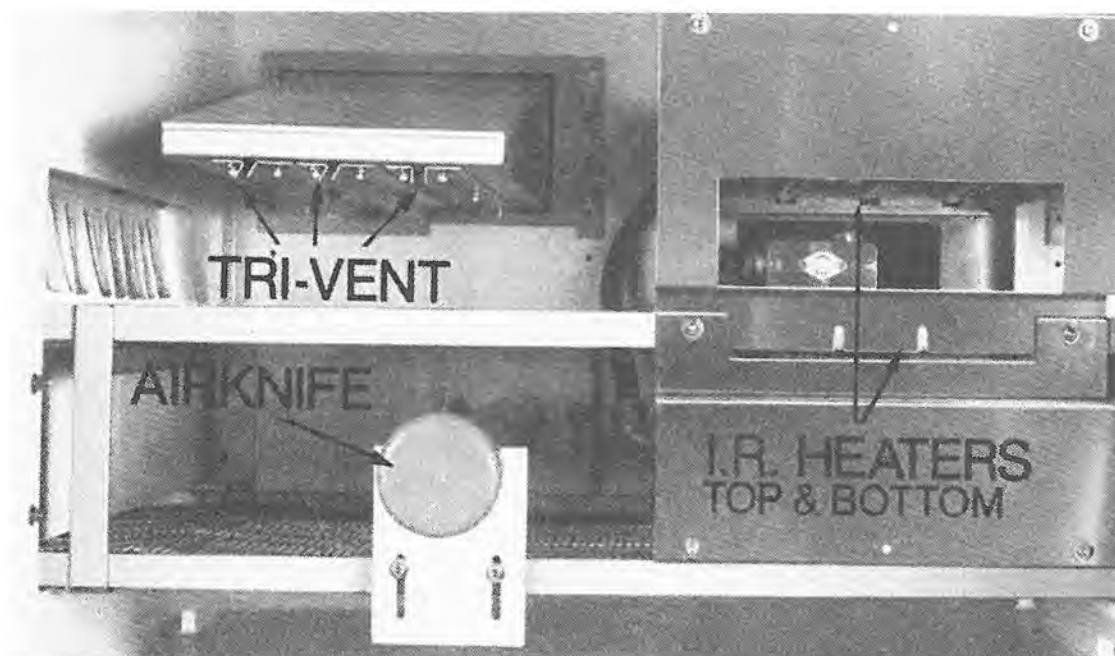
Figur 14 Torksektionen i närbild. I avskiljningen mot sköljsektionen syns »kjolen«.

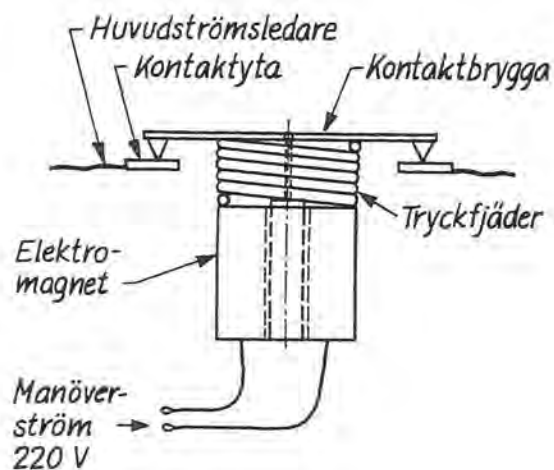
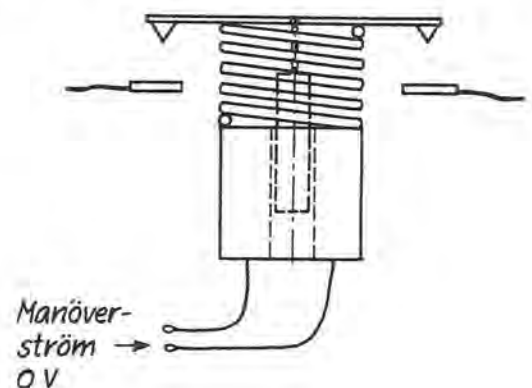
Figur 15 Principskiss på kontaktorfunktion

Efter olyckan har det inte varit möjligt att kontrollera konditionen på kontaktorer i huvudströmkretsarna.
