Rapport J 1995:1

**Kabelbrand vid Skanstulls tunnelbanestation
Stockholm, AB län
den 26 januari 1995**

Statens haverikommission (SHK) har undersökt en brand som inträffade i anslutning till tunnelbanestationen Skanstull i Stockholm, AB län, den 26 januari 1995.

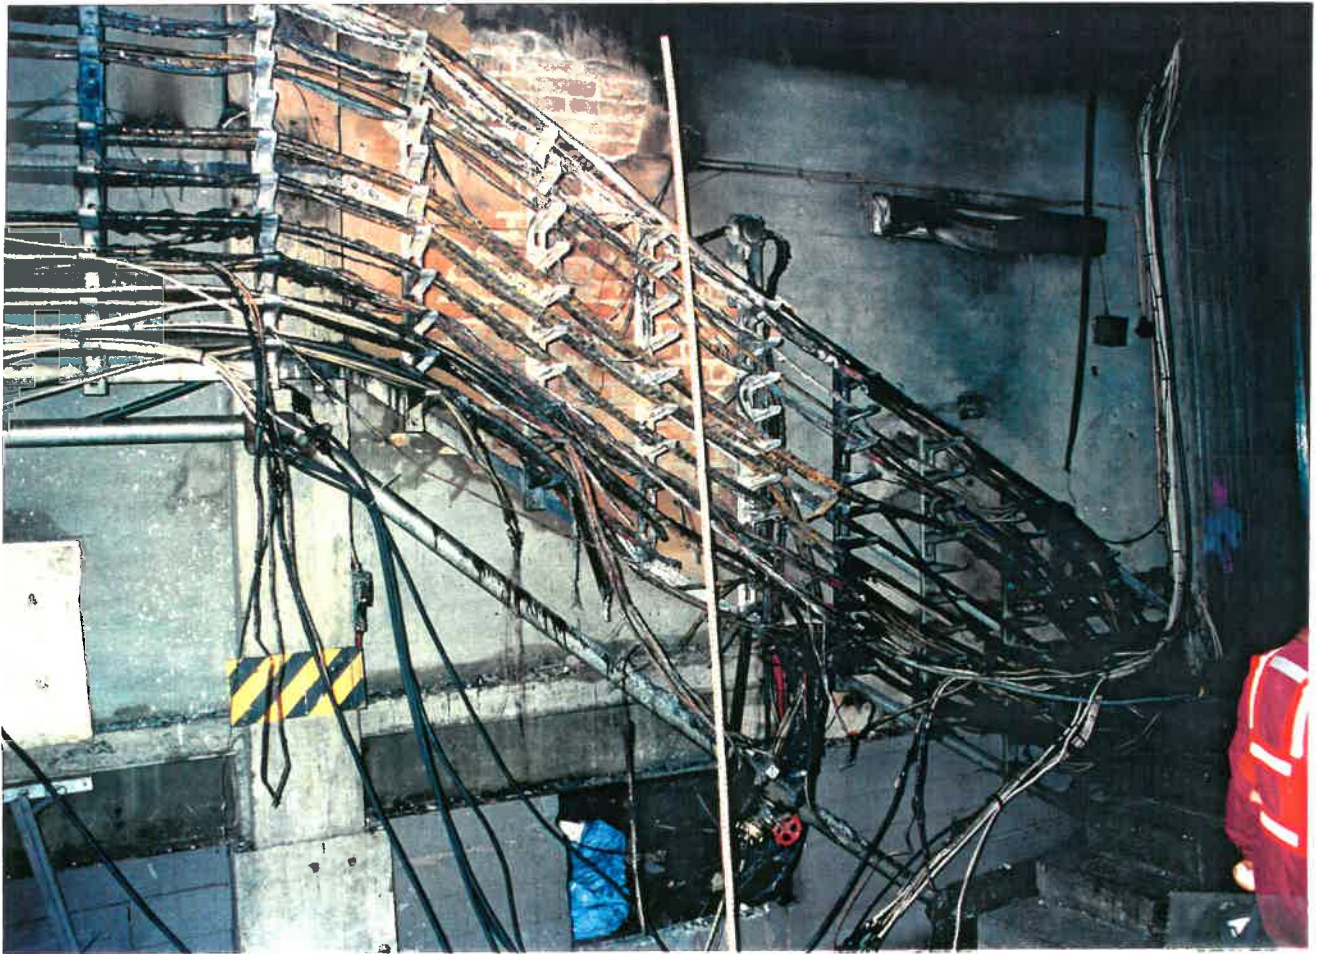
BILD 6

Ovannämnda skador kan iakttas på fotografierna från brandplatsen. (Bild 6)

Invid dörren mellan spårområdet och trappan upp till plattformsplenet hade kablarna och de bärande konsolerna skadats på mindre områden. Skadorna utgjordes av sönderbrända konsoler och kablar. Några kablar hade helt förintats på en sträcka av några centimeter. Skadorna var starkt begränsade i horisontalld. Trots att isoleringen hade antänts, var ovanförliggande kablar i vissa fall endast rök- och värmeskadade. Dessa skador bedömdes ha uppstått genom att den ljusbåge som bildats mellan kabelns metallmantel och den bärande konsolen, se bild 6, hade antänt isoleringsmaterialet.

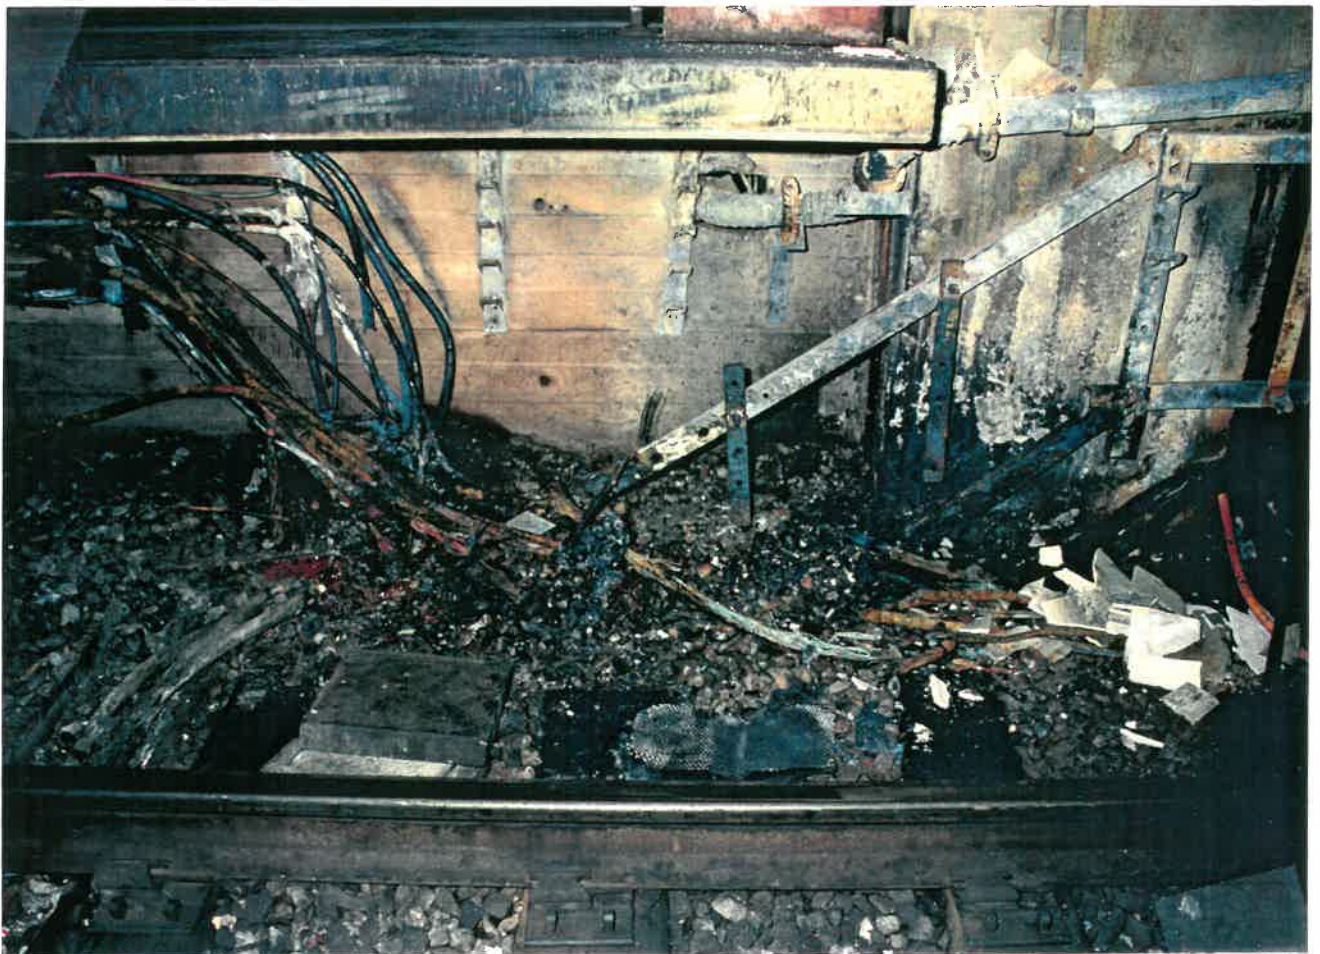
BILD 7

Vid norra änden av plattformen fanns nere på spårplanet en delvis nedsmält stålkonstruktion som utgjorde bärare för konsolerna för återledarna (nolledarna) för elströmmen till tågdriften. Denna stålkonstruktion utgjordes av en L-profil (40 x 60 mm) och avslutades nära norra plattformsänden med ett snedstag som gick ner i makadambädden invid spåret. En del av stålkonstruktionen hade helt avskilts. På denna del hade materialet delvis smält ihop och det fanns spår av en kopparfärgad metall i den stelnade smältan. Försök till rekonstruktion av stålställningen gjordes, men delar av konstruktionen saknades, se bild 7. Skadorna på stålkonstruktionen framgår av samma bild.

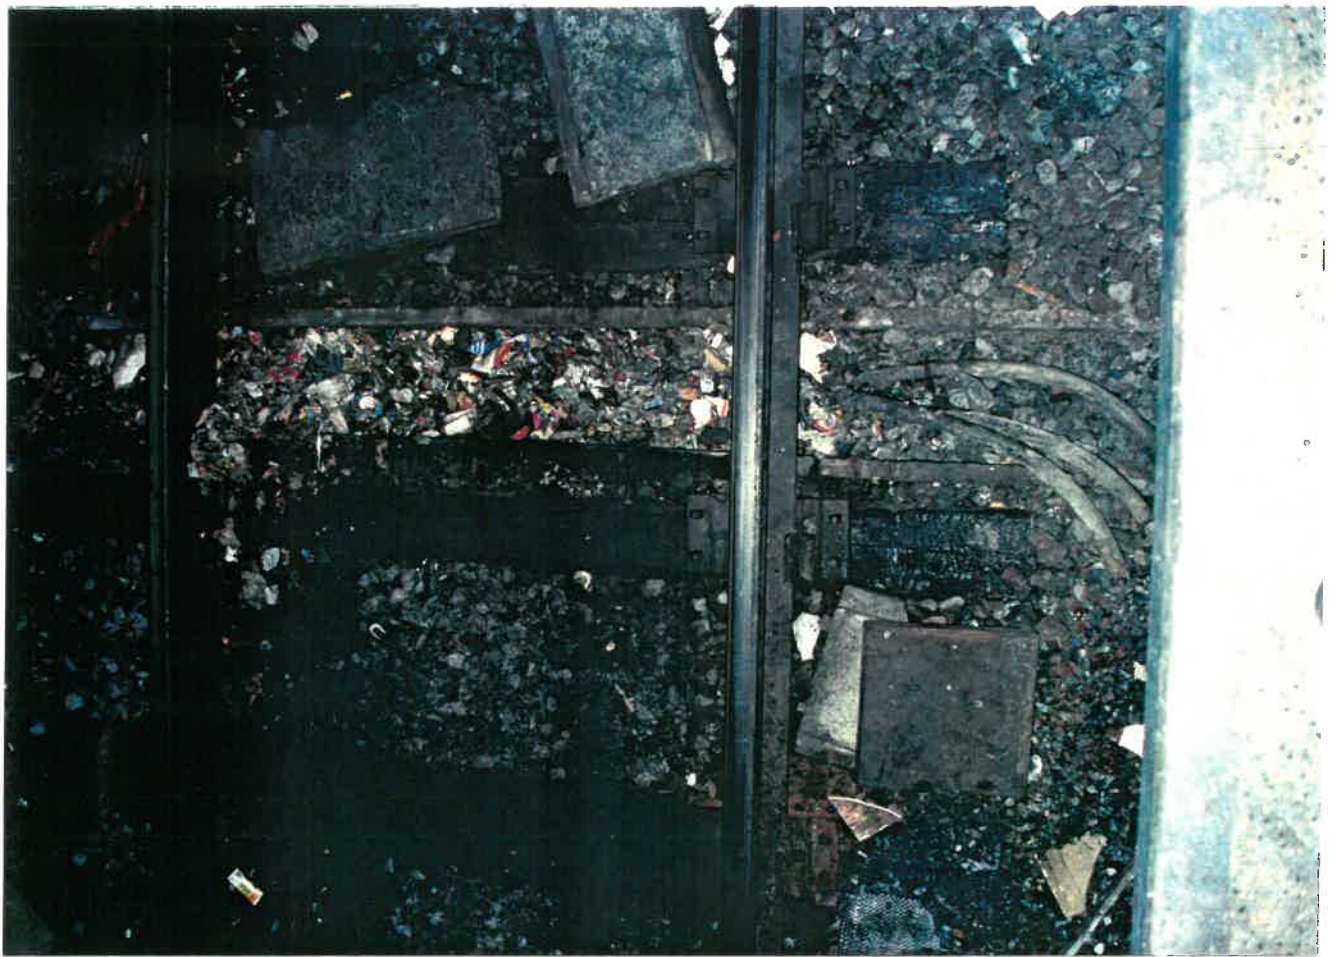
BILD 8

De tre parallella kablarna för starkström gick från frånskiljarna ner i en kabelkanal. Strax efter det att dessa kablar passerat området med stålkonstruktionen svängde de av nittio grader och gick i kabelkanalen, belägen mellan två sliprar, se bild 8.

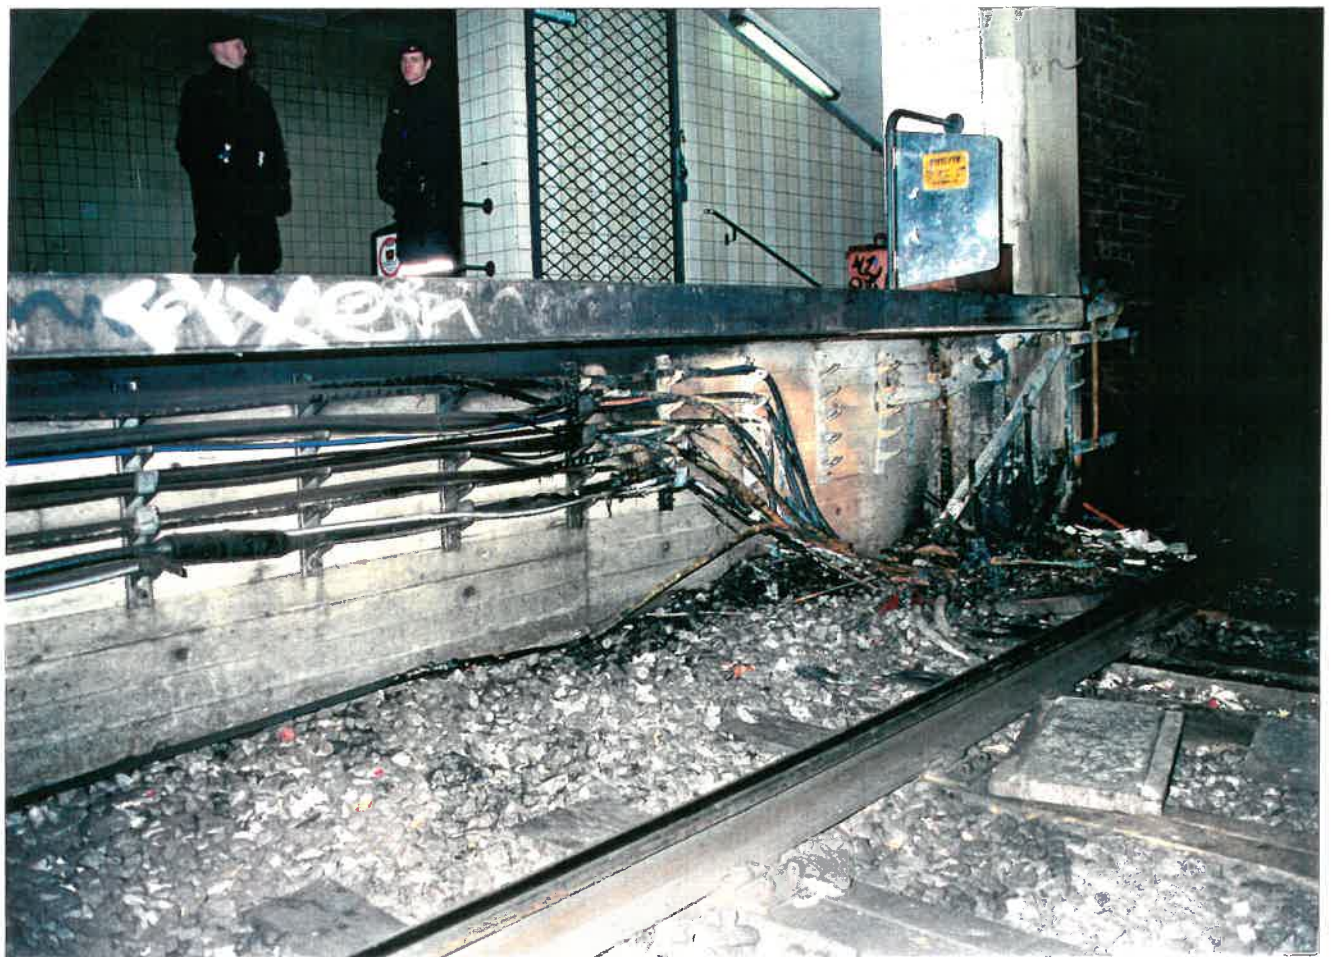
BILD 9

På bild 9 ses de tre avbrända starkströmskablarna. På denna bild ses även de avbrända ledningarna för signalström m.m. Även denna brandskada är starkt begränsad i sidled.

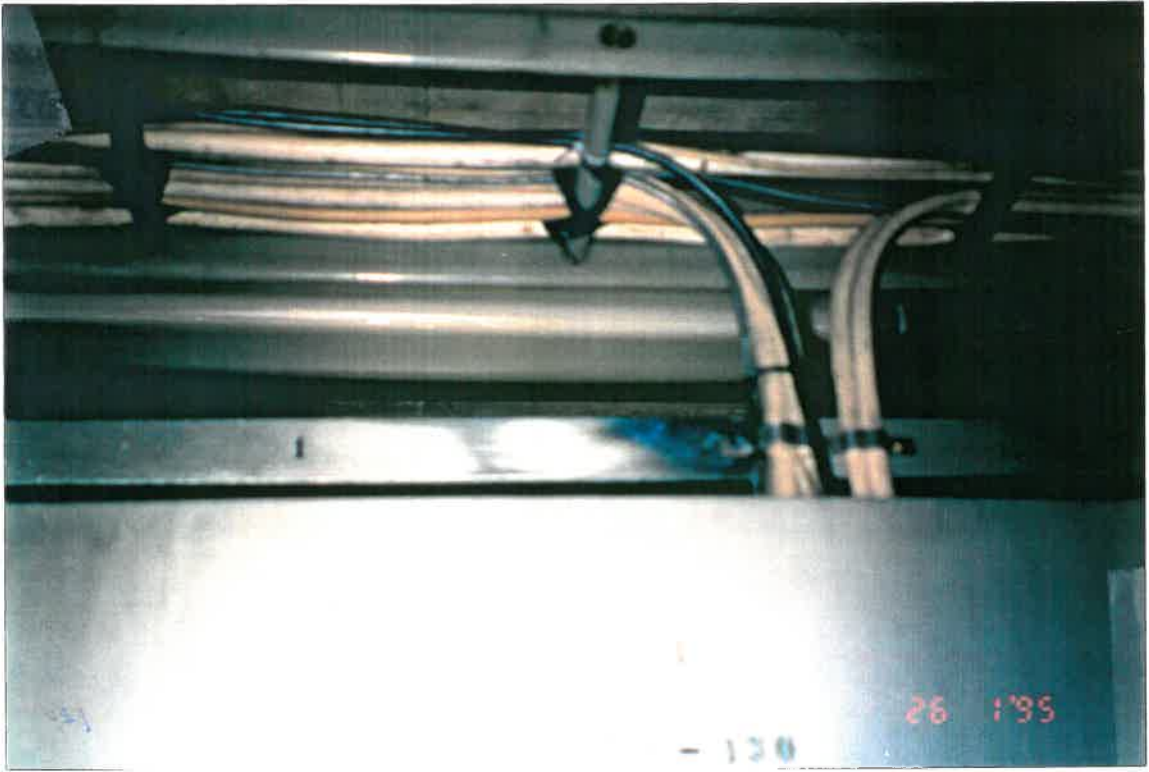
BILD 10

Detta rum ligger på motsatta sidan av spåret i förhållande till plattformen och kan endast nås från spårplanet. I detta rum kunde iaktas ett fåtal starkt begränsade skador i form av en sönderbränd kabelklammer och brännskador (ljusbågsskador) på en ledningsstege, se bild 10. Detta rum är brandtekniskt avskilt från spårplanet och tätningen av kabelgenomföringen ut mot spåret har motstått branden utan att rök kunnat tränga in utifrån.

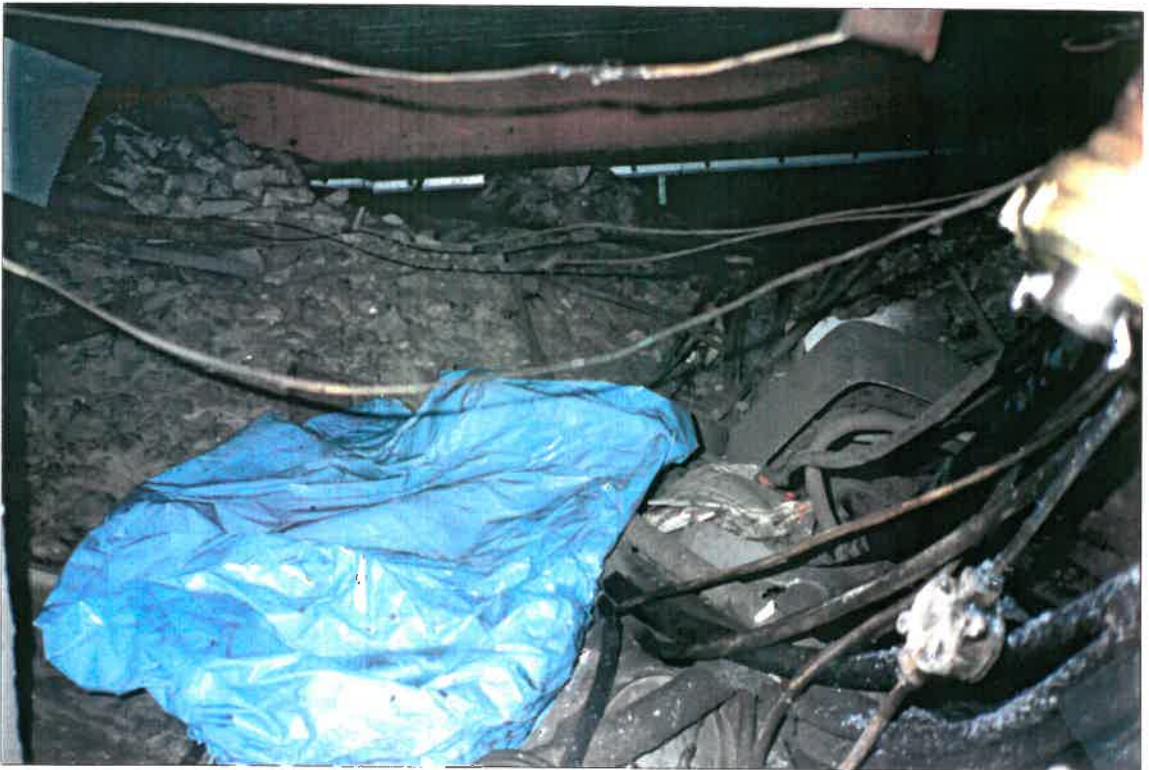
BILD 11

Inne på det oinredda området mellan de båda spåren hade uppstått en mindre brandskada, se bild 11.

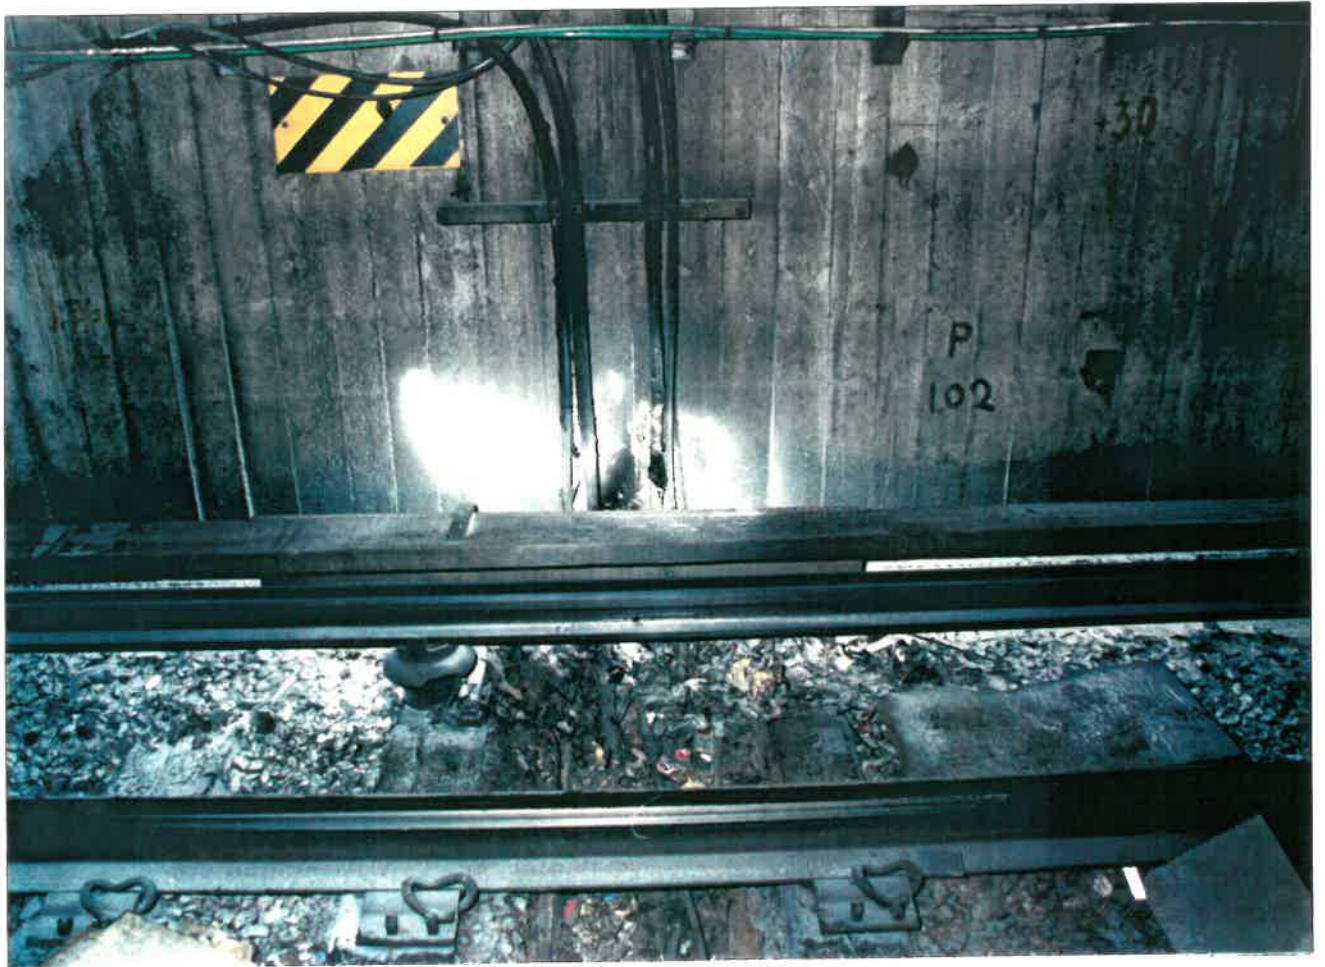
BILD 12

En grov signalkabel hade fått ljusbågsskador. I detta område syntes klara spår av släckmedel i form av intorkat skum, se bild 12.

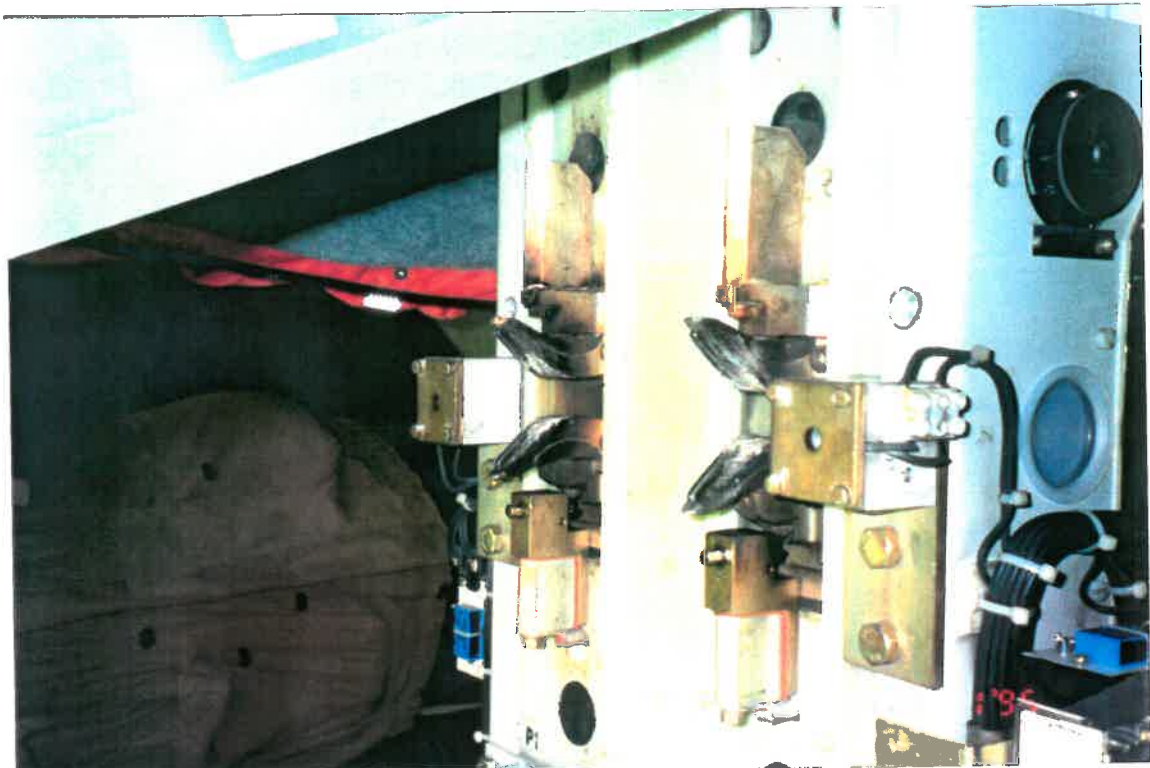
BILD 13

Vid besöket på likriktarstationen Gotlandsgatan kunde konstateras att den linjebrytare som suttit i strömkretsen med ljusbågen hade brutit för en stor strömstyrka. Detta kunde iaktas i form av smältskador eller erosionsskador på kontaktytorna i brytaren, se bild 13. Det går dock inte att avgöra om det var vid brytningen i samband med branden som dessa märken uppstod.
